PAŃSTWOWA KOMISJA BADANIA
WYPADKÓW MORSKICH

RAPORT KOŃCOWY

JACHT ŻAGLOWY PERŁA GDYNIA

Wywrotka i zatonięcie jachtu na Oceanie Indyjskim
w dniu 4 października 2016 r.

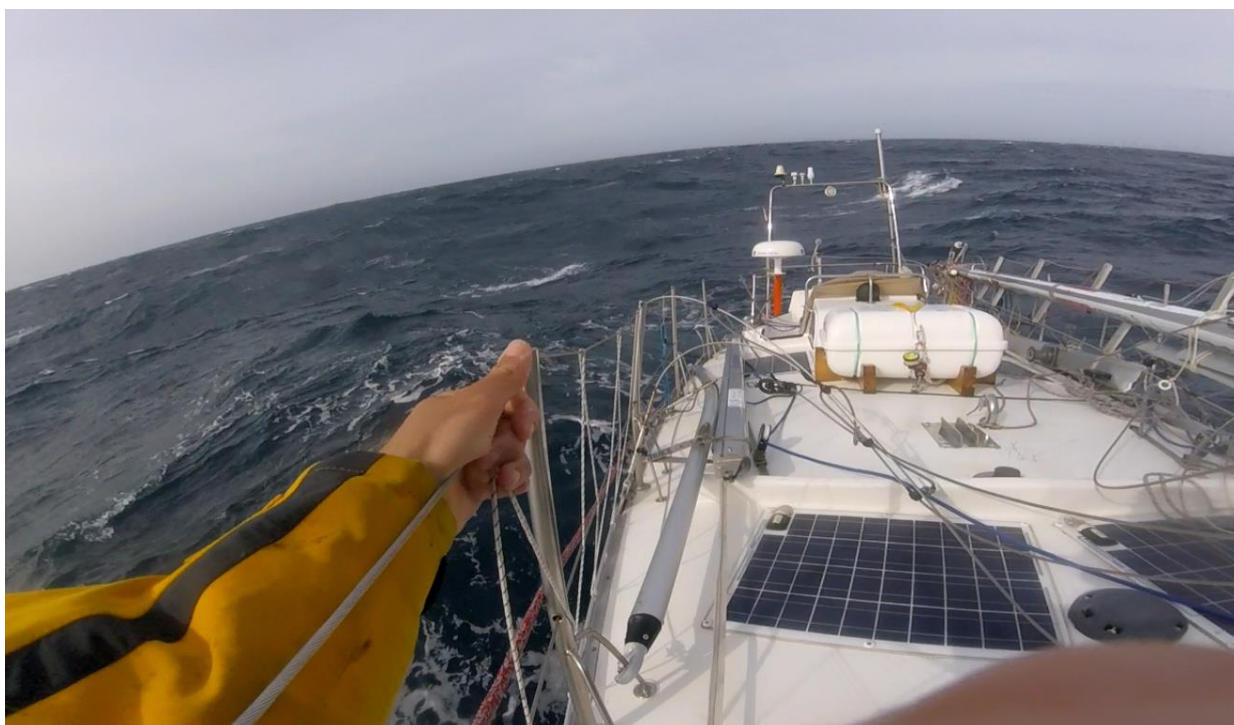
Złamany maszt został wydobyty na pokład w dwóch częściach. Olinowanie stałe oraz punkty mocowania nie były uszkodzone, jedynie aluminiowy profil masztu uległ złamaniu około 50 cm powyżej mocowania pięty bomu. Jeden ze stopni przymasztowych nosił ślady głębokiej penetracji laminatu.

Zdjęcie nr 2. Pokład sklarowany po wywrotce (źródło: kapitan).

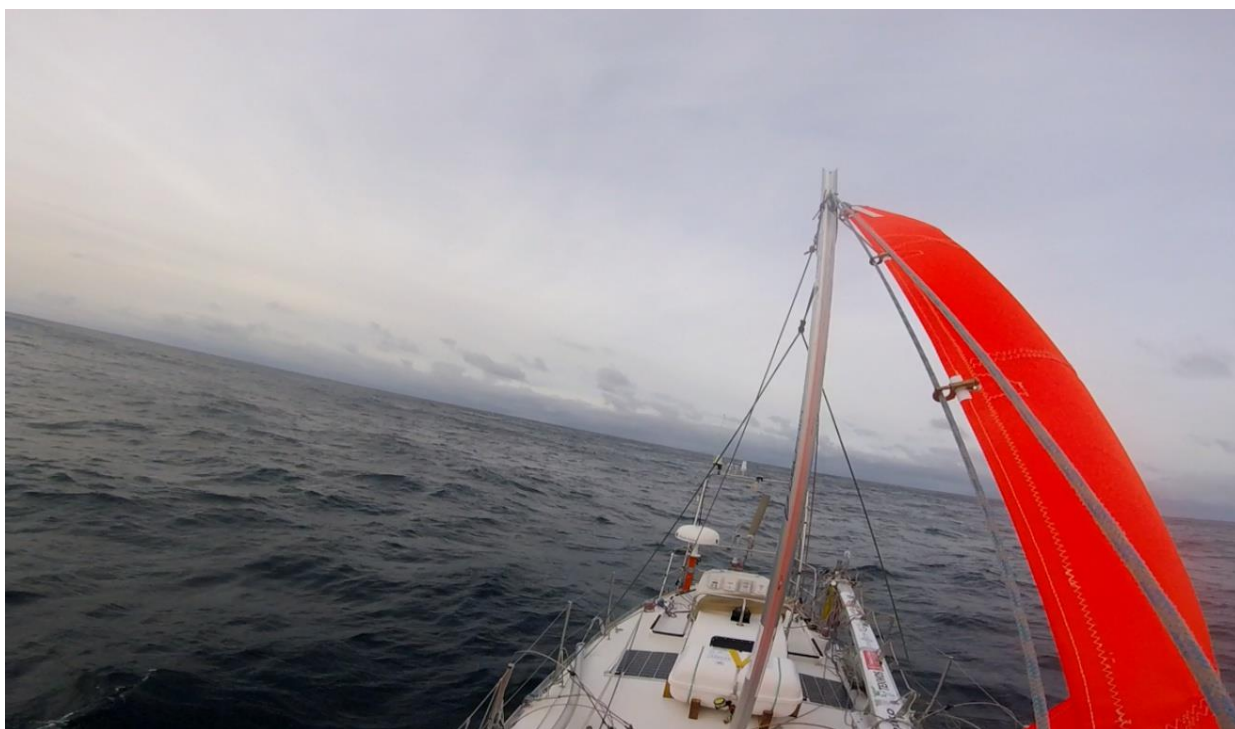
Nad ranem następnego dnia, 5 października, został postawiony takielunek awaryjny z bomem zamiast masztu i fokiem sztormowym. Zostało przywrócone zasilanie elektryczne i wystawiona awaryjna antena UKF i AIS oraz awaryjne światło nawigacyjne.

Zdjęcie nr 3. Takielunek awaryjny (źródło: kapitan).

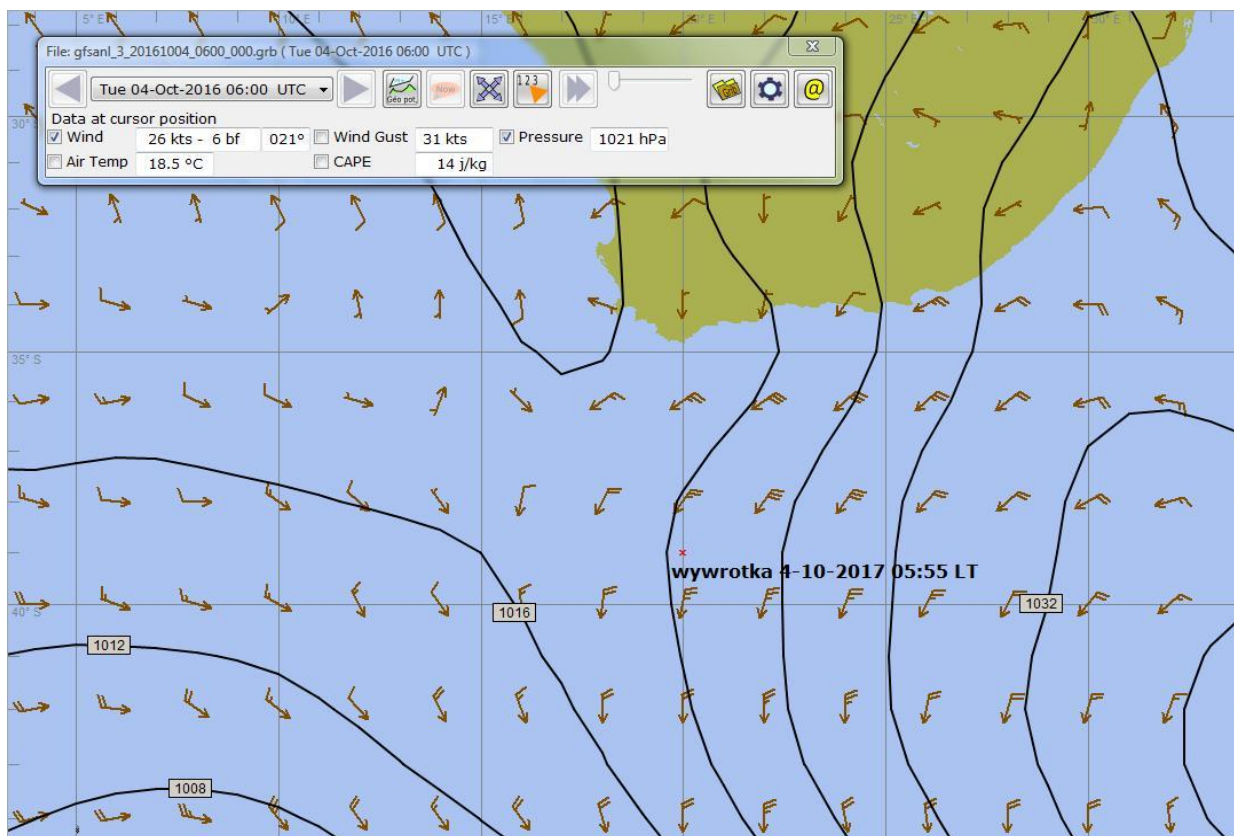
Warunki zaobserwowane przez kapitana jachtu w czasie wypadku nie były trudne (wiatr 10 – 13 m/s, słabnący). Położenie jachtu w dryf na dryfkotwie nie wynikało z konieczności przetrwania ciężkiej pogody, lecz z chęci przeczekaania okresu niekorzystnego kierunku wiatru, nie pozwalającego na żeglugę w pożądanym kierunku wschodnim, bez dalszego schodzenia na południe.

Wobec stosunkowo niewielkiej siły wiatru należy przyjąć, że przyczyną przewrócenia się jachtu było oddziaływanie wyjątkowo stromej fali lub kolizja z wielorybem, który zareagował uderzeniem w dno jednostki. Znajdujący się w czasie wywrotki w kabinie kapitan nie widział, co działo się na zewnątrz, słyszał jedynie głośny huk, towarzyszący natychmiastowemu obróceniu się jachtu do góry dnem.

Rysunek 4. Sytuacja baryczna w rejonie wypadku (źródło: NOAA NCEP).

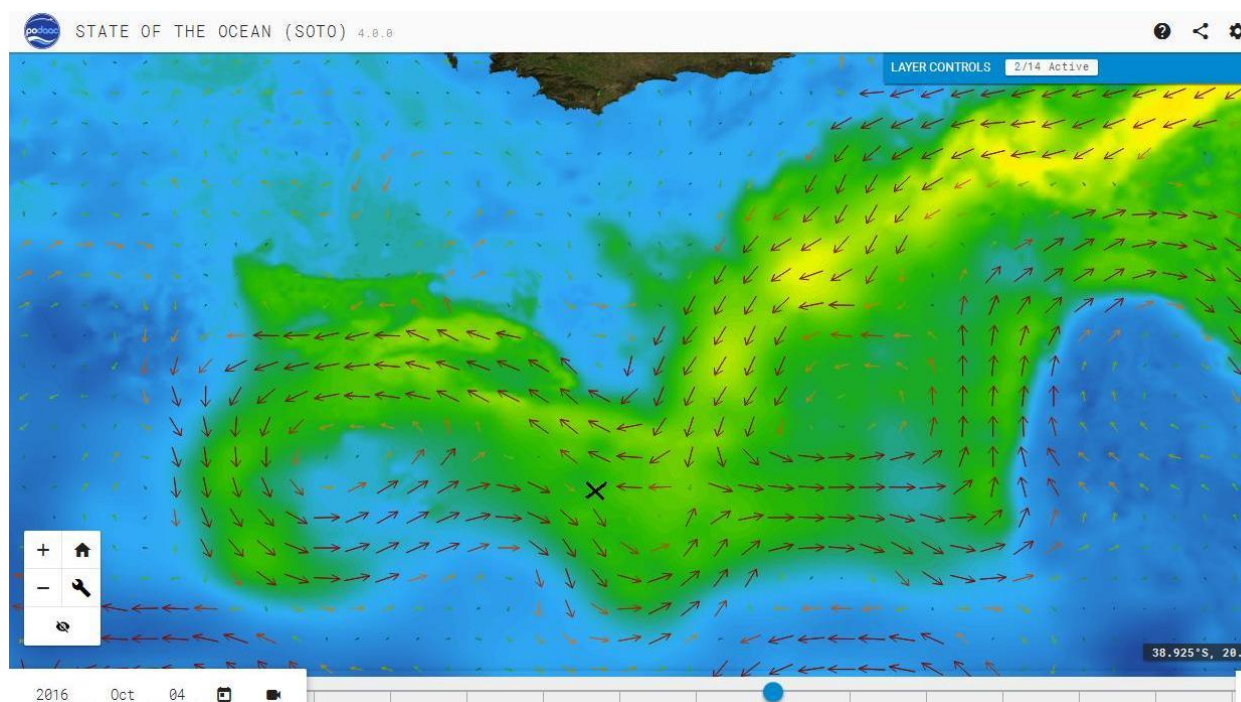
Rysunek 5. Układ prądów morskich w rejonie wypadku (źródło: PO.DAAC/SOTO).

Jeżeli wywrotka „Perły Gdynia” nastąpiła w wyniku napotkania niebezpiecznie stromej fali, to fala ta mogła powstać w rezultacie interferencji fal, co może zdarzyć się zwłaszcza w tym rejonie, gdzie blisko siebie płyną nurty silnych prądów morskich o rozmaitych, często prawie przeciwnych kierunkach.
