# **PAŃSTWOWA KOMISJA BADANIA WYPADKÓW MORSKICH**

## **RAPORT KOŃCOWY 15/13**

### **JACHT ŻAGLOWY HOLLY II**

wypadnięcie za burtę i utonięcie kapitana jachtu  
na Zatoce Gdańskiej w dniu 5 lipca 2013 r.

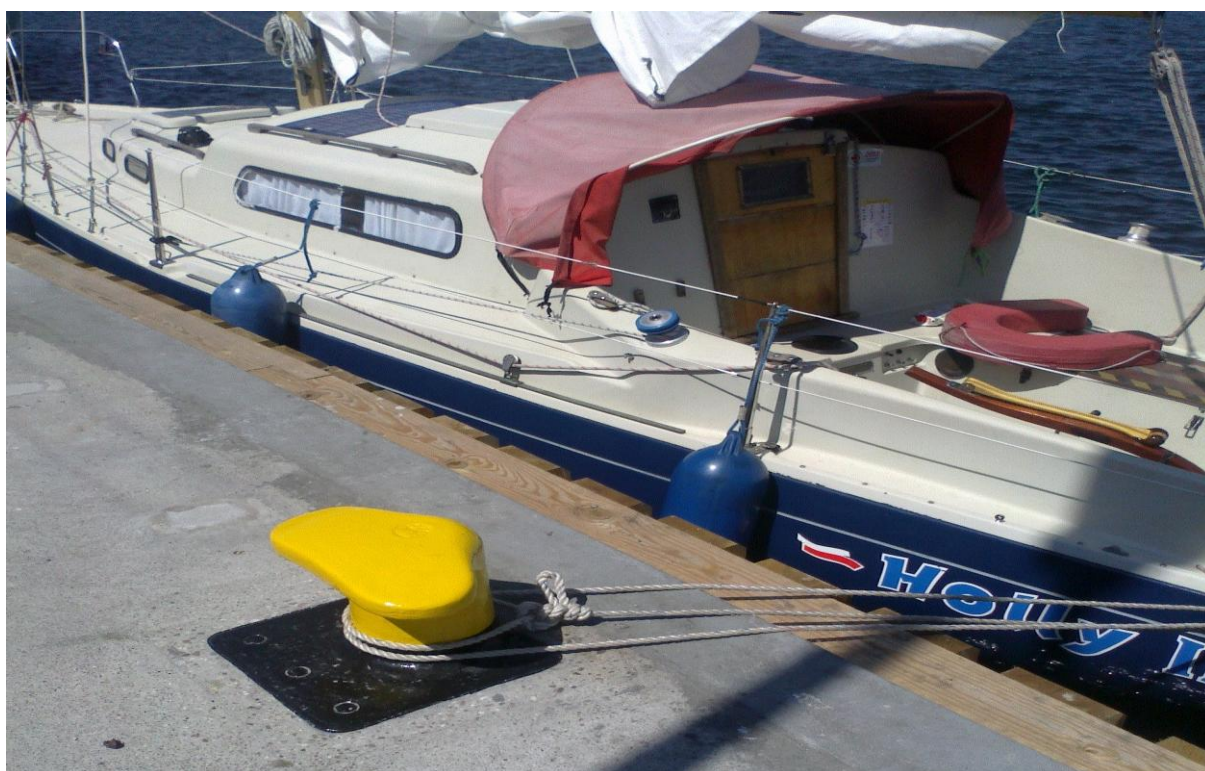
*Zdjęcie nr 1. Jacht Holly II zacumowany w porcie Hel*

Następnie załogantka przywiązała do koła ratunkowego – podkowy (widocznej na zdjęciu nr 1) koniec liny cumowniczej i wyrzuciła je za burtę. W tym czasie rozbitek zniknął pod wodą. Załogantka krążyła jachtem wokół miejsca wypadnięcia sternika jeszcze przez pewien czas, ale ani ona, ani chłopiec nie widzieli już rozbitka. Załogantka wystrzeliła dwie czerwone rakietki spadochronowe, które były na wyposażeniu jachtu, a następnie zaczęła wzywać pomocy przez przenośne radiotelefony UKF najpierw na kanale 12, a następnie na kanale 16. Ponieważ nikt nie odpowiadał, załogantka użyła telefonu komórkowego<sup>1</sup>, dzwoniąc o godz. 17:23 do córki i informując ją o wypadku. Córka załogantki wykonała kolejne telefony, w wyniku których o wypadku powiadomiony został WOPR w Sopocie<sup>2</sup>. Zadzwoiła również na numer alarmowy 112 i skontaktowała się z komendą Policji w Pucku.

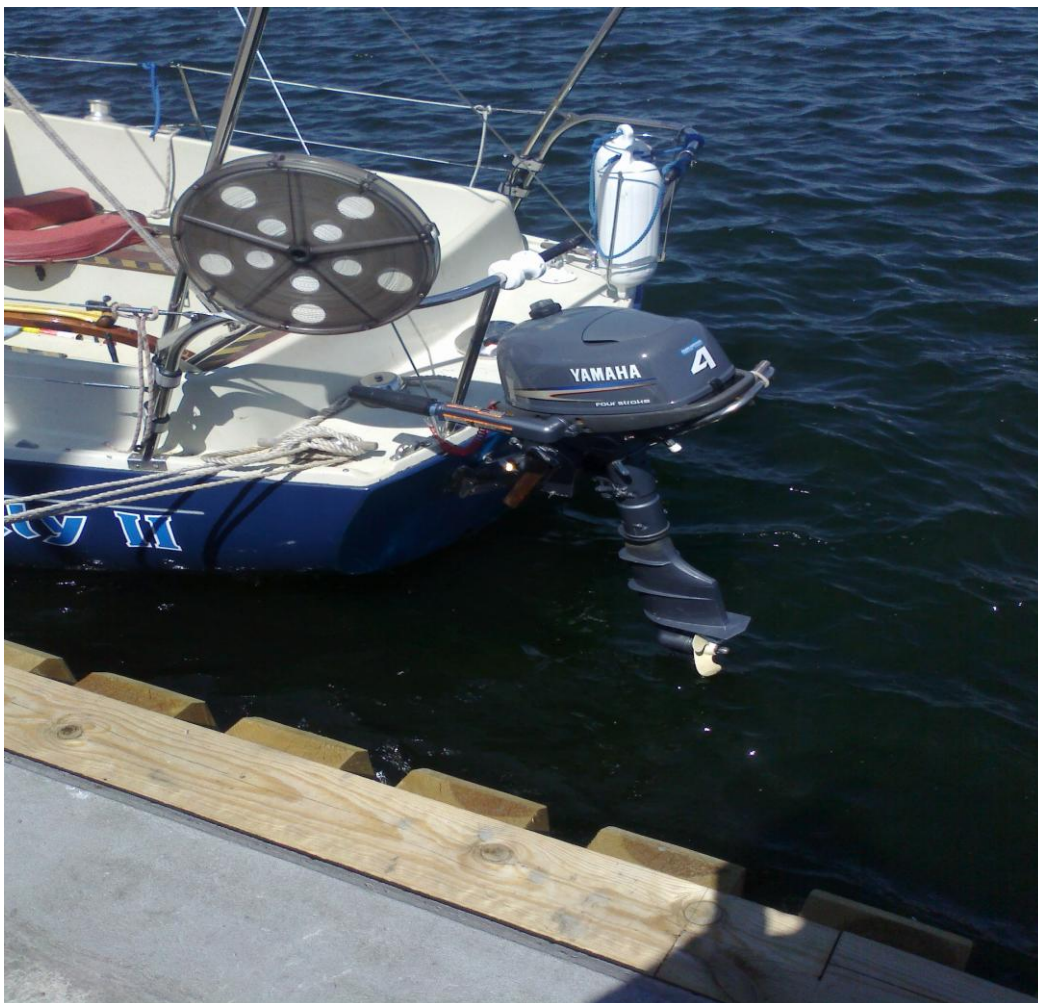
W dniu 5 lipca 2013 r. Holly II wznowił podróż. Około godz. 13:00 załoga odcumowała od nabrzeża przystani klubu Neptun z zamiarem dopłynięcia do portu w Helu. Podróż z Górek Zachodnich rozpoczęto na żaglach. Po pewnym czasie ze względu na niekorzystne do żeglowania warunki wiatrowe (bardzo słaby wiatr) kapitan jachtu zrzucił żagle i uruchomił najpierw silnik zaburtowy, a następnie silnik główny.

*Zdjęcie nr 2. Widok na zamocowany na rufie jachtu silnik zaburtowy*
