PAŃSTWOWA KOMISJA BADANIA  
WYPADKÓW MORSKICH

# RAPORT KOŃCOWY

### **JACHT ŻAGLOWY PRODIGY**

Zatonięcie jachtu na Atlantyku  
w dniu 23 listopada 2014 r.

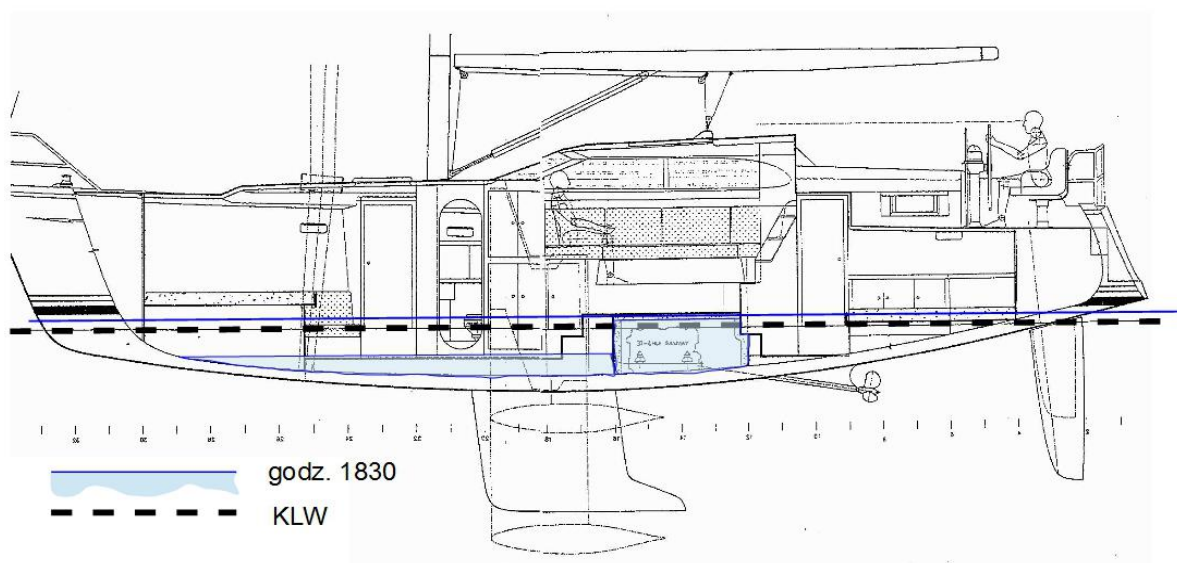
Rysunek 2. Stan zalania kadłuba ok. godz. 18:30. Rysunek bazowy ©Van de Stadt Design.

Przegląd jachtu wykazał brak wody w zęzie rufowej i sięgające podłóg wypełnienie zęzy w części centralnej. Zęzy na całej długości jachtu były płytkie, ich głębokość wynosiła około 12 cm (nie pozwalała na ułożenie w nich więcej niż 1 warstwy plastikowych butelek 1,5 l). Znajdująca się w centralnej części jachtu prostokątna wanna utworzona z czterech częściowych grodzi, sięgających nieco powyżej linii wodnej, stanowiąca pomieszczenie silnika, była wypełniona wodą. Około godz. 18:30 po zdjęciu górnych klap tej wanny i po uzyskaniu dostępu do pomieszczenia silnika załoga zobaczyła silnik całkowicie pokryty wodą, która przelewała się do zęzy centralnej w trakcie przechyłów wzdłużnych jachtu.

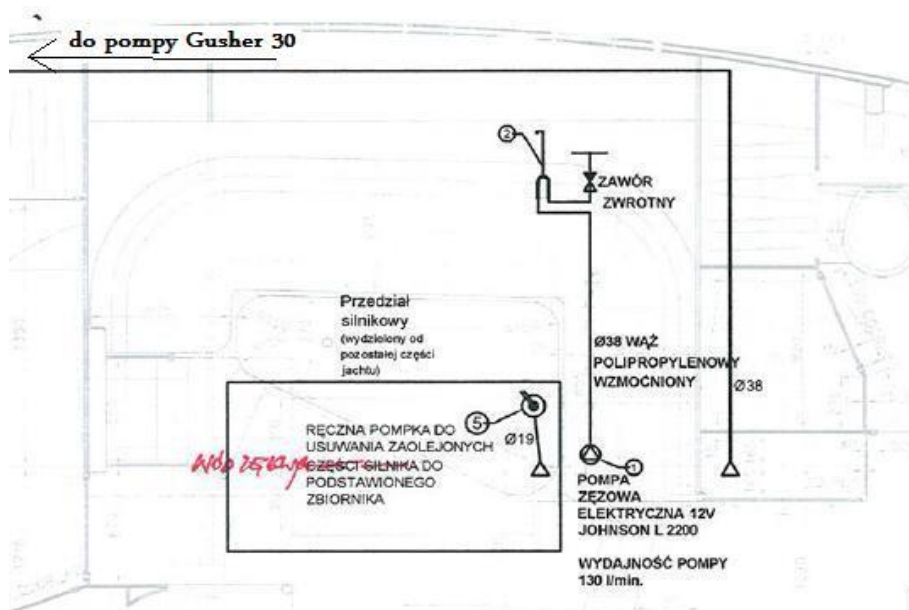
Rysunek 3. Plan systemu wód zęzowych na śródkręciu jachtu

W badanym przypadku istotne były możliwości awaryjnego osuszania centralnej zęzy i przedziału silnikowego. Dla tej części jachtu plan przewidywał w zęzie elektryczną pompę dużej wydajności i ręczną pompę obsługiwaną z kokpitu (rysunek nr 3).

Mała pompka ręczna w przedziale silnika miała jedynie służyć do usuwania niewielkiej ilości zaolejonej wody, jaka mogła pojawić się w trakcie czynności związanych z obsługą silnika, a nie do walki z poważnym przeciekiem.

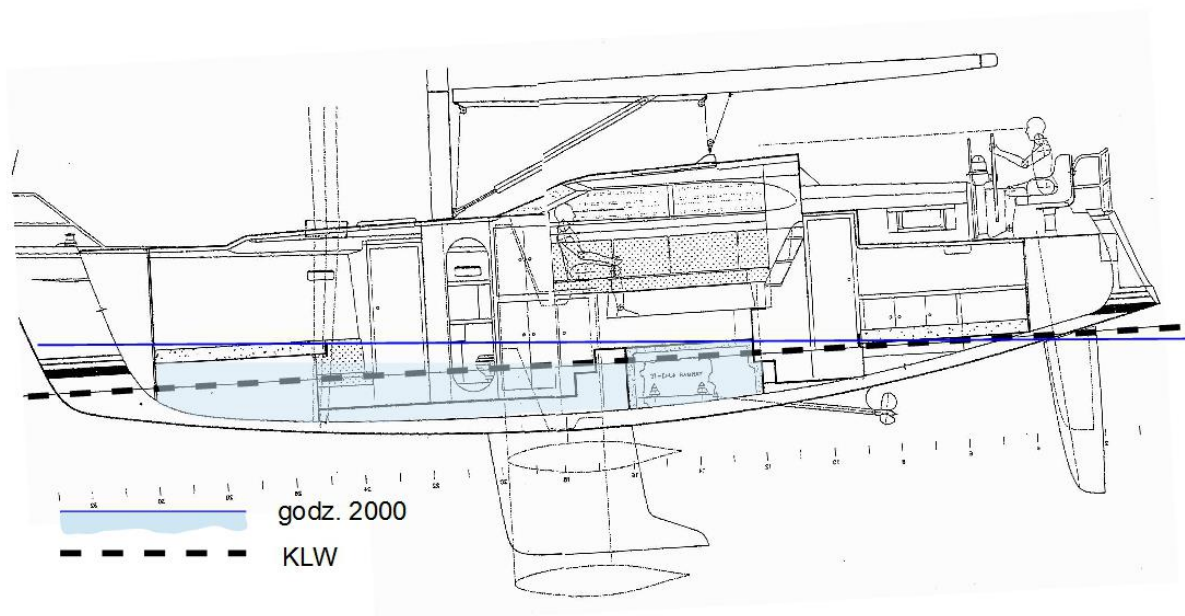
Rysunek 4. Stan zalania kadłuba ok. godz. 20:00. Rysunek bazowy ©Van de Stadt Design

Wobec niepowodzenia prób znalezienia źródła przecieku i wobec stałego napływu wody i nieskuteczności prób obniżenia jej poziomu kapitan zdecydował o opuszczeniu jachtu.

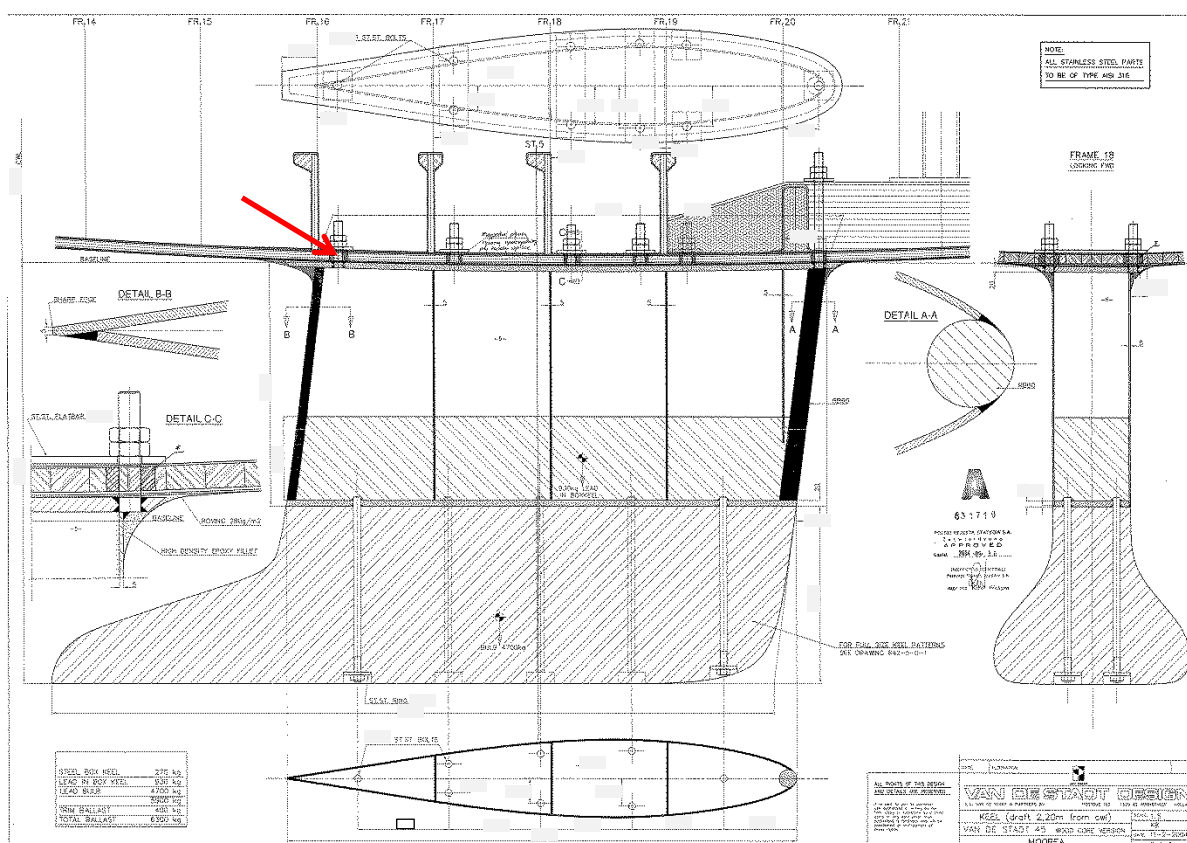
Rysunek 5. Plan mocowania fałszkila jachtu „Prodigy” zaaprobowany przez klasyfikatora

Aby woda zaburtowa mogła się wedrzeć do wnętrza wanny w pomieszczeniu silnika, pęknięcie musiałoby nastąpić już za skrajnym rufowym bolcem (oznaczonym czerwoną strzałką na rysunku nr 5 poniżej).

W pochodzącym z 2004 r. projekcie mocowania fałszkiła (rysunek nr 5) inspektor klasyfikatora zaznaczył odrębnie miejsca w okolicy otworów przelotowych bolców balastowych między kadłubem a fałszkilem i zalecił wypełnić je płynną żywicą epoksydową. Komisja nie zdołała ustalić czy i na ile budowa kadłuba odpowiadała oryginalnemu projektowi. W szczególności nie wiadomo, czy otwory wokół bolców balastowych zostały prawidłowo wypełnione żywicą lub też może zaopatrzone w tuleje, które jeszcze lepiej chroniłyby poszycie dna przed uszkodzeniem. Wiadomo, że na pewnym etapie budowy tulei tych nie było i prawdopodobnie budowniczy nie zamierzał ich zastosować.

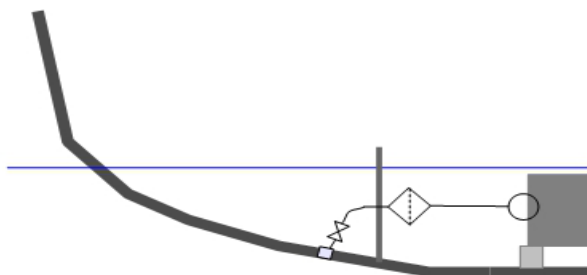
*Rysunek 6. Schemat układu dolotowego wody chłodzącej: zawór denny – przejście grodzi – filtr – pompa*

Jak ustaliła Komisja, na czas postoju jachtu w porcie, nawet długotrwałego postoju poza sezonem żeglarskim, nie zamykano na jachcie zaworu dennego.

Wirnik pompy wodnej nigdy nie uległ awarii i nie był okresowo sprawdzany, chociaż producenci wirników zalecają ich kontrolę przynajmniej raz w roku. Na niezawodność pracy pompy wody chłodzącej wpływała obecność filtra w linii poboru wody. Obecność filtra wody w linii poboru chroni pompę przed zassaniem zanieczyszczeń, ale może też obniżyć jej sprawność, zwłaszcza w przypadku zassania dużej ilości zanieczyszczeń, np. organicznych. W sytuacji, gdy zostaje zablokowany wlot wody chłodzącej, może dojść do przegrzania silnika i uszkodzenia np. linii wydechowej.

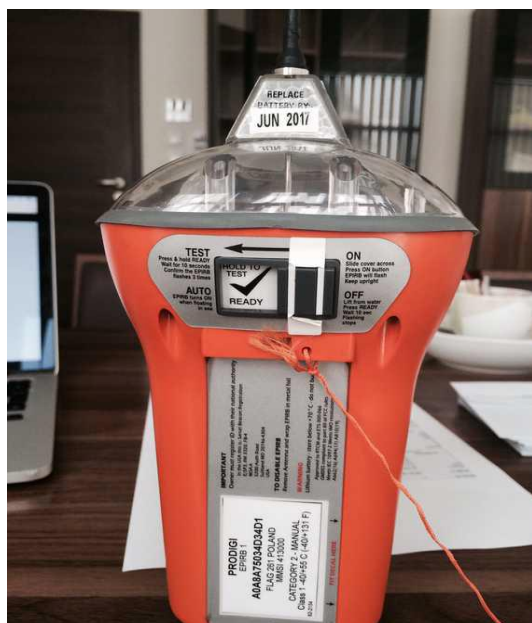
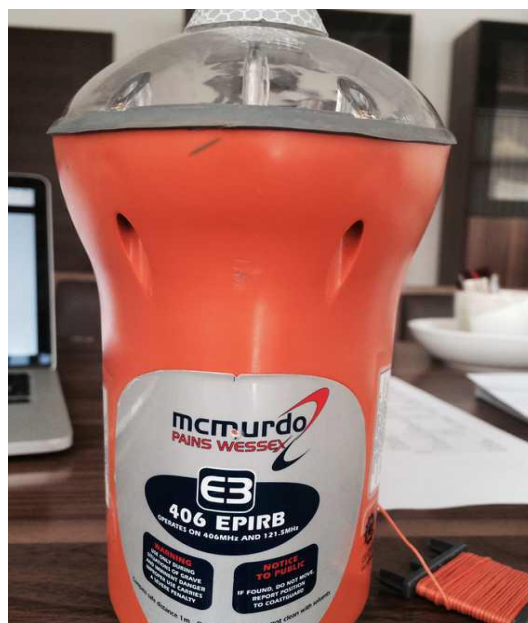
Zdjęcie nr 5. Radiopława EPIRB z jachtu Prodigy

Instrukcja obsługi radiopławy zawiera bezwzględny wymóg ustawienia anteny w pozycji pionowej, w związku z czym zaleca umieszczenie EPIRB w wodzie i przywiązanie jej do tratwy linką należącą do wyposażenia radiopławy. Skróconą instrukcję producent zawsze załącza do pławy w postaci samoprzylepnego arkusza, który powinien zostać naklejony w pobliżu uchwytu mocującego pławę.
