# **PAŃSTWOWA KOMISJA BADANIA WYPADKÓW MORSKICH**

## **RAPORT KOŃCOWY 13/13**

### **JACHT ŻAGLOWY QATRO**

wypadnięcie za burtę i utonięcie członka załogi jachtu  
w cieśninie Głęboki Nurt w dniu 25 czerwca 2013 r.

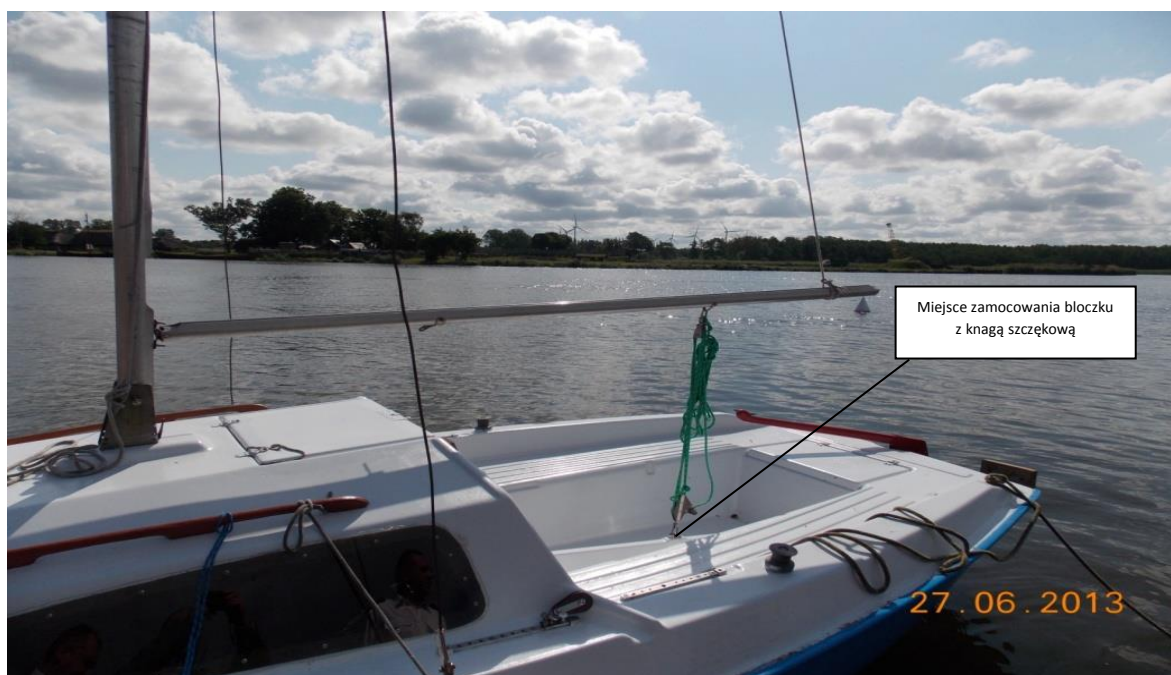
Na jachcie Qatro załoga użyła talii grota wyposażonej w knagę szczękową przy dolnym bloczku. Talia przymocowana została nisko w kokpicie (wynikało to z konstrukcji jachtu). Zluzowanie takiej knagi odbywa się przez szarpnięcie liny ku dołowi. Pozornie jest to rozwiązanie wygodniejsze dla sternika, łatwiej bowiem wybierać szot bez jego poluzowania,

ale znacznie mniej bezpieczne. Jeśli talia mocowana jest nisko i stosuje się bloczek z knagą, której zluźnianie odbywa się przez szarpnięcie ku dołowi, linę trudniej wyluzować i szot może się zaklinować w takich sytuacjach, jak utrata równowagi przez sternika i odruchowe podciągnięcie liny w górę podczas próby złapania równowagi. Taka sytuacja mogła mieć miejsce w chwili silnego podmuchu wiatru i silnego przechyłu jachtu Qatro.

*Zdjęcie 3. Miejsce zamocowania knagi szczękowej*

Według Komisji czynnikiem, który przyczynił się do wypadku było użycie talii z dolnym bloczkiem z knagą szczękową zamocowanej nisko w dnie kokpitu jachtu. Utrudniło to natychmiastowe luzowanie szota grota w chwili nagłego podmuchu silniejszego wiatru (przez szarpnięcie go do dołu) i poskutkowało nadmiernym przechyłem, który doprowadził do wypadnięcia dwóch ludzi za burtę.

Według oceny Komisji główną przyczyną wypadku jachtu Qatro była niewłaściwa praca żaglami przez sternika – kierownika jachtu i użycie knagi samozaciskowej w dolnym bločku talii głównego żagla. Użycie knagi tego typu na szocie grota lekkiego jachtu mieczowego, takiego jak Qatro, na którym warunkiem bezpiecznej żeglugi jest natychmiastowa reakcja sternika na szkwały mogące spowodować nadmierny przechył, było poważnym błędem i stworzyło realne zagrożenie dla bezpieczeństwa żeglugi. Zamocowanie bločka z taką knagą nisko w kokpicie utrudniło prawidłową obsługę szota grota. Mogło dojść do zablokowania liny w szczękach knagi nawet wbrew intencji sternika.

- 1) wszystkich jachtach – korzystanie podczas pracy na pokładzie jachtu z niekrępujących ruchy pneumatycznych pasów (kamizelek) ratunkowych, znacznie zwiększających szanse przeżycia w przypadku wypadnięcia za burtę;
- 2) lekkich jachtach mieczowych – niemocowanie podczas żeglugi szotów żagli na knagach, a w szczególności niestosowanie knag szczękowych (zakaz ze względów statecznościowych), tylko obsługiwanie liny „z ręki”, tak aby obsługujący linę miał możliwość natychmiastowej reakcji na zmiany kierunku i siły wiatru;
- 3) jachtach innych niż lekkie jachty mieczowe – dobieranie knagi zwalnianej przez szarpnięcie do góry we wszystkich przypadkach, w których bloczek talii z knagą szczękową mocowany jest nisko w kokpicie lub przy pokładzie.

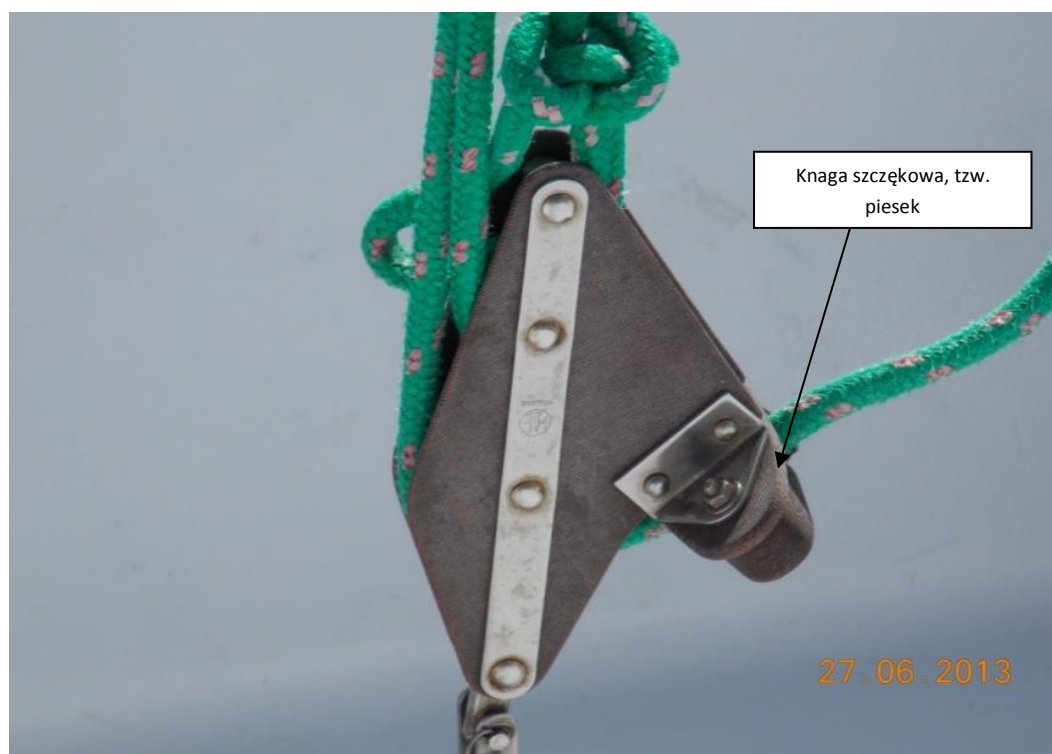
*Zdjęcie 4. Talia z blokiem i knagą szczękową, tzw. pieskiem*

Podczas pracy załogi na dziobie sternik powinien manewrować ze szczególną ostrożnością i bezwzględnie pracować szotami trzymając je w ręku i nie mocować ich w knadze zaciskowej. Fakt, że zabrakło prawidłowej pracy żaglami, a w chwili gwałtownego przechyłu sterujący jachtem nie był w stanie zluzować talii żagla, spowodował krytyczną

sytuację, w wyniku której, obydwaj członkowie załogi znaleźli się w wodzie, a Qatro z podniesionym i pracującym żaglem popłynął dalej bez kontroli.

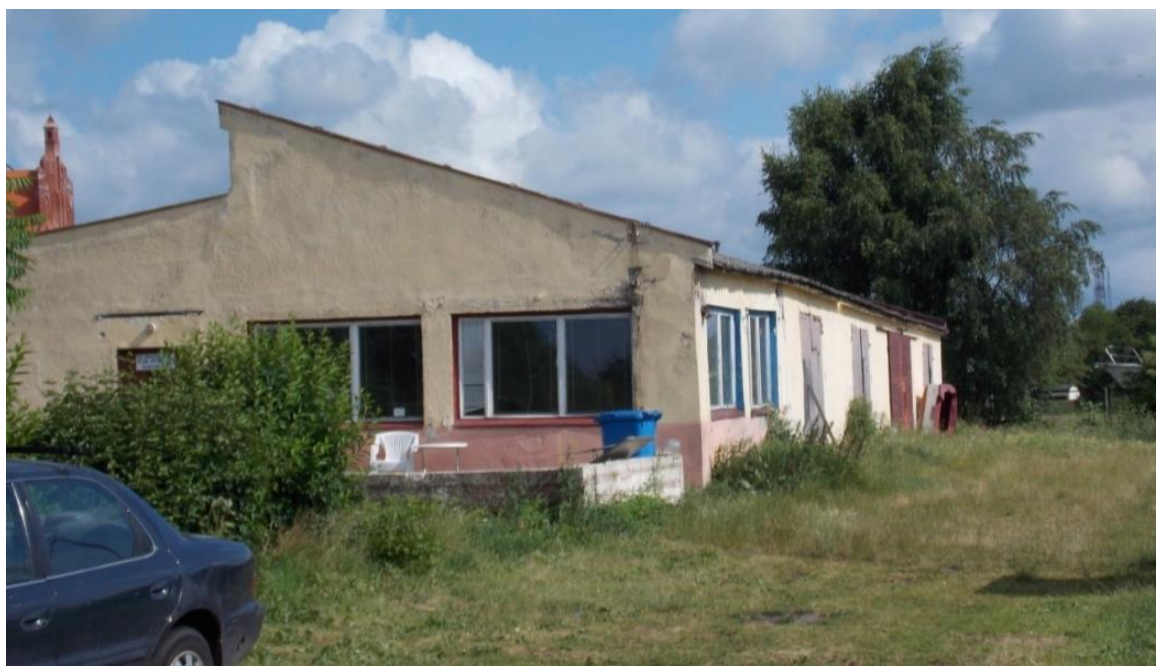
Kierownik jachtu Qatro nie zgłosił nikomu w porcie Wolin, bezpośrednio przed odcumowaniem, zamiaru wyjścia jachtu z portu. Ze względu na remont pomieszczeń sekcji żeglarskiej UKS „Albatros”, biuro klubu było nieczynne i kierownik jachtu nie dokonał wpisu w książce wyjść i powrotów jachtów cumujących w przystani klubu<sup>4</sup>.

*Zdjęcie 5. Remontowane pomieszczenia klubu „Albatros”*
