# **PAŃSTWOWA KOMISJA BADANIA WYPADKÓW MORSKICH**

## **RAPORT KOŃCOWY 13/14**

### **JACHT MOTOROWY NEVER SATISFIED**

zatonienie jachtu na Zatoce Gdańskiej  
w dniu 1 maja 2014 r.

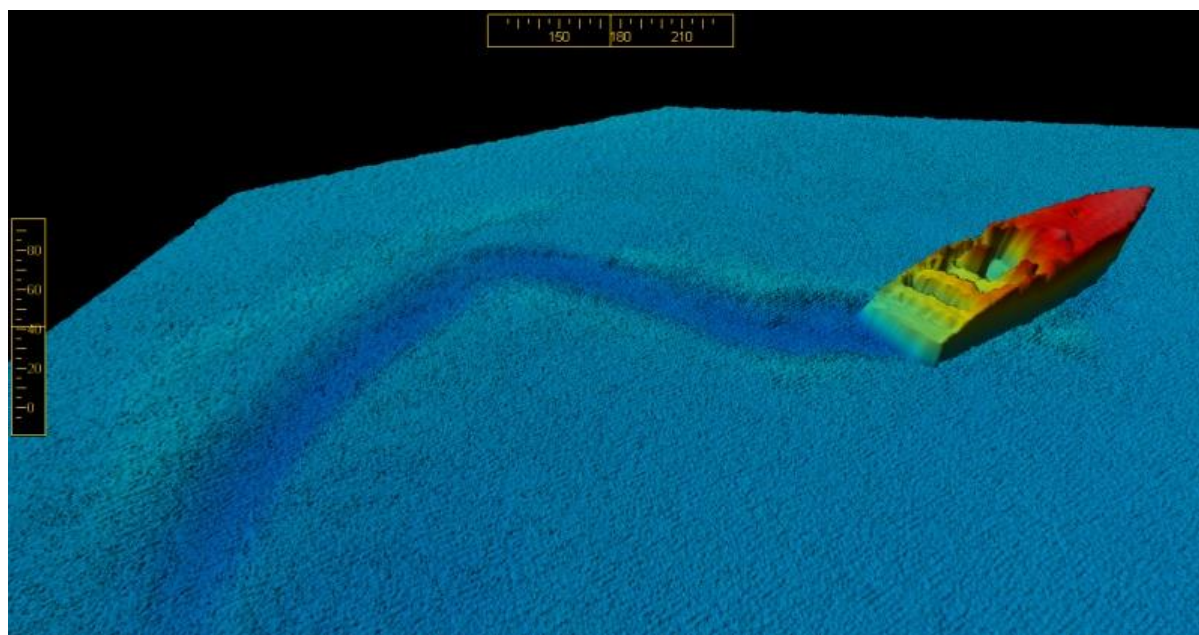
Ze względu na niewystarczające według Komisji informacje do określenia przyczyn zatonięcia jachtu, a także z powodu zaobserwowanego przemieszczania się wraku jachtu po dnie morza (według dokonanej analizy batymetrycznej ustalono, że wrak jachtu przesunął się od chwili zatonięcia do dnia podniesienia go z wody o 264,5 m) i możliwość wystąpienia

Zdjęcie nr 9. Opracowany komputerowo zapis sonaru pokazujący położenie wraku oraz ślad przesunięcia jachtu na dnie morskim.

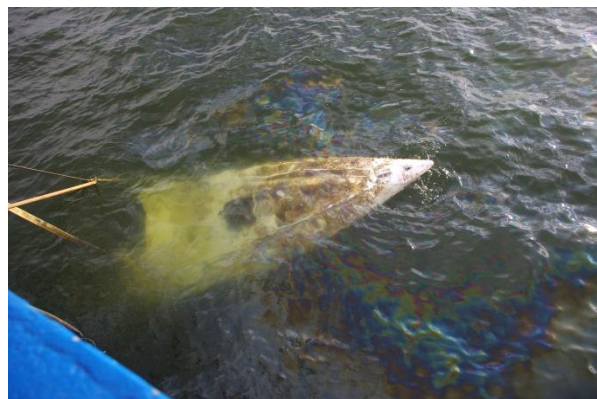
*Zdjęcie nr 12. Wrak jachtu przed wynurzeniem; widoczne ślady zanieczyszczenia morza*

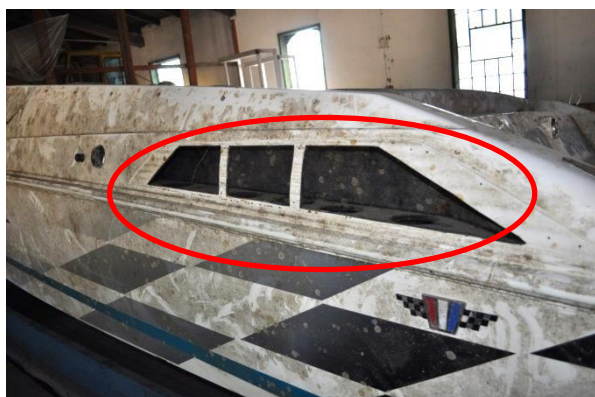
Po zdemontowaniu plastikowych kratki wentylacyjnych osłaniających wlot powietrza do komory silnikowej jachtu (czerpni powietrza – zdjęcie nr 15), po obu burtach, Komisja stwierdziła brak zabezpieczenia przed możliwością dostania się wody do komory silnikowej. Na dolnej półce za osłonami (kratkami plastikowymi) znajdowało się po 6 otworów o średnicy 10 cm każdy (zdjęcia nr 16 i 17), przez które woda morska dostawała się do pomieszczenia silników zalewając zarówno silniki, jak i znajdujący się tam osprzęt.

*Zdjęcie nr 15. Czerpnia powietrza z lewej burty jachtu (po zdjęciu plastikowej osłony)*

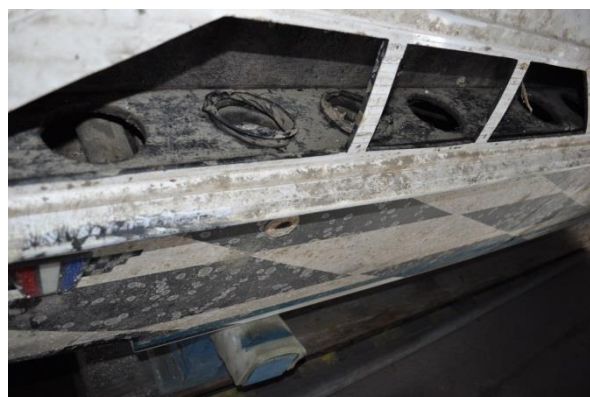
*Zdjęcie nr 16. Czerpnia powietrza z prawej burty jachtu*

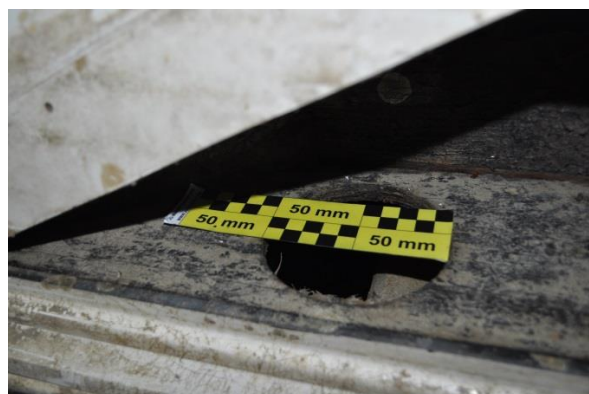
*Zdjęcie nr 17. Wlot powietrza do pomieszczenia silników jachtu*

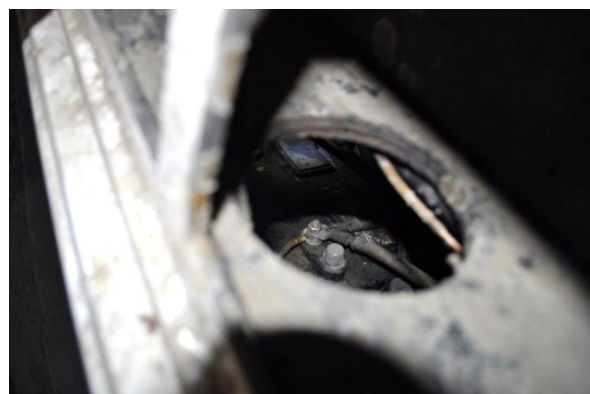
*Zdjęcie nr 18. Odslonięty akumulator pod półką z otworami wlotów powietrza*

Jeden z tych otworów znajdował się bezpośrednio nad akumulatorami (zdjęcie nr 18). Wpływająca przez ten otwór woda mogła doprowadzić do zwarcia i tym samym do unieruchomienia silników. Z chwilą zatrzymania silników dolne krawędzie kratki wentylacyjnych znalazły się kilkanaście centymetrów nad wodą. W czasie silnego falowania kratki wentylacyjne zalewane były wodą i przez otwory w czepni woda dostawała się do komory silnikowej. Od otworów powinny prowadzić rury gumowe odprowadzające wodę do zenz (zdjęcie nr 19). Kołnierz takiej rury widać na środkowym otworze na zdjęciu nr 20. Na

Zatrzymanie silników jachtu, spowodowane zalaniem wodą morską akumulatorów, spowodowało obniżenie się krawędzi burty jachtu w części rufowej w stosunku do powierzchni wody (rufa „siadła”). Silne falowanie morza spowodowało, że woda zaburtowa bez przeszkód zaczęła dostawać się ponad burtą do kokpitu jachtu. Ten fakt oraz masa wody, która jednocześnie wlewała się do pomieszczenia silników przez niezabezpieczone otwory w czerpni powietrza w burcie jachtu, spowodowały utratę jego pływalności.

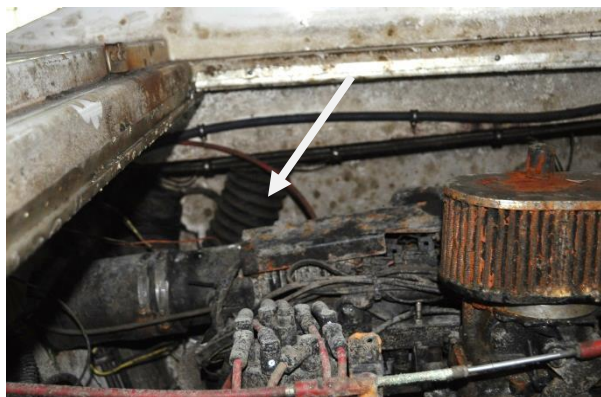
*Zdjęcie nr 19. Jedna z istniejących rur gumowych służących do odprowadzania wody*

12 istniejących otworów wentylacyjnych tylko w 3 zamontowane były rury gumowe.

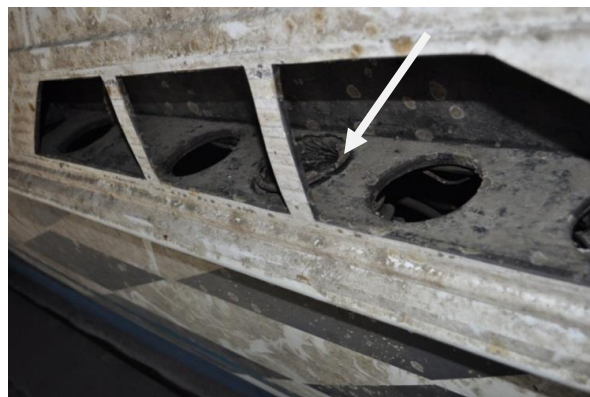
*Zdjęcie nr 20. Niezabezpieczone otwory powietrza na półce kanału powietrznego*

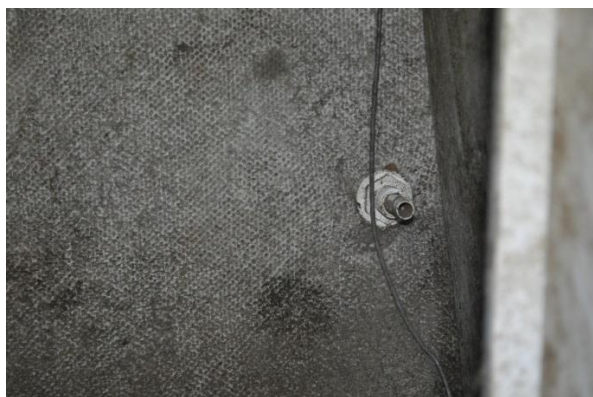
W kabinie jachtu na prawej burcie znajdował się króciec przejścia burtowego przeznaczonego do podłączenia wylotu pompy zenzowej (zdjęcie 21). Podłączenia jednak nie było, a wylot nie był zabezpieczony i przez otwór w burcie (zdjęcie 22) do wnętrza jachtu mogła przedostawać się woda zza burty. Wylot znajdował się około 20-25 cm nad linią wodną (przy gładkiej powierzchni wody).

*Zdjęcie nr 21. Niezabezpieczony króciec przejścia burtowego instalacji zenzowej*

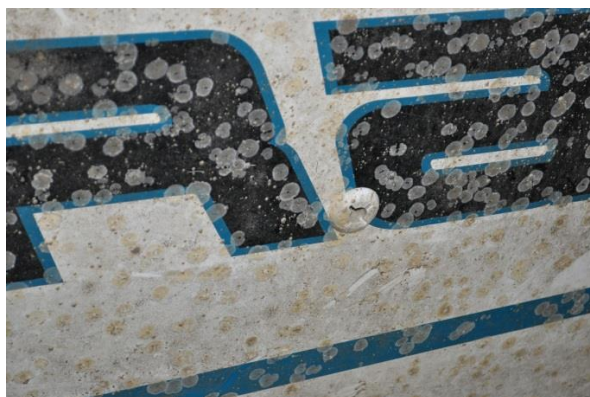
*Zdjęcie nr 22. Burtowy wylot wody zenzowej*

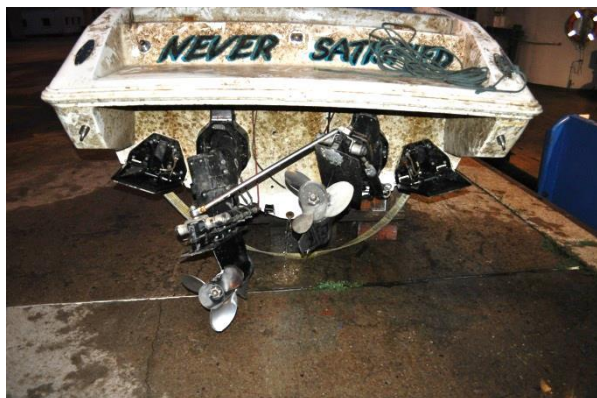
Oprócz znalezionych i opisanych wyżej „nieszczelności” w kadłubie jachtu, w związku z informacjami przekazanymi przez właściciela o możliwości uderzenia w przeszkodę<sup>1</sup>, Komisja dokonała szczegółowych oględzin uszkodzeń przekładni typu „Z” (zdjęcie nr 23).

*Zdjęcie nr 23. Uszkodzona przekładnia wahlowa jachtu*

Uszkodzenia elementów wahliwych mocowania przekładni powstały najprawdopodobniej na skutek uderzenia łodzi o dno morza. Łódź opadając uderzyła przekładnię prawej burty o dno, a poprzez łącznik uległa uszkodzeniu też lewa przekładnia. W konsekwencji łącznik wygiął się i wyłamał z mocowania.

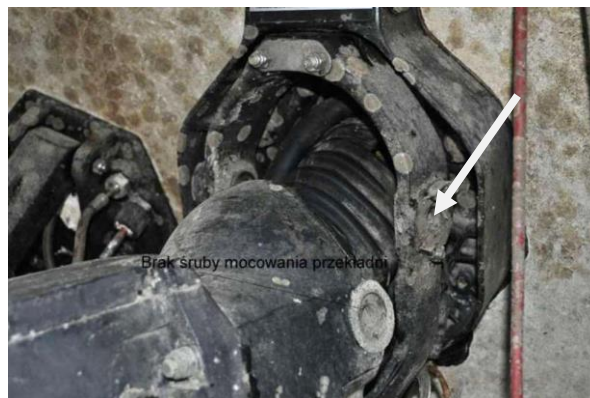
*Zdjęcie nr 24. Brak śruby mocującej prawą przekładnię*

Istnieje też pewne prawdopodobieństwo, że przekładnia została uszkodzona ze względu na brak śruby kontruującej (zdjęcie nr 24). To mogło też spowodować unieruchomienie silnika. W obu przypadkach uszkodzenie przekładni nie mogło jednak spowodować rozszczelnienia powodującego wtargnięcie wody do wnętrza jachtu.
