# **PAŃSTWOWA KOMISJA BADANIA WYPADKÓW MORSKICH**

## **RAPORT KOŃCOWY 14/14**

### **JACHT MOTOROWY NITROX**

śmierć pletwonurka podczas nurkowania wrakowego  
w dniu 14 maja 2014 r. u wybrzeży Bornholmu

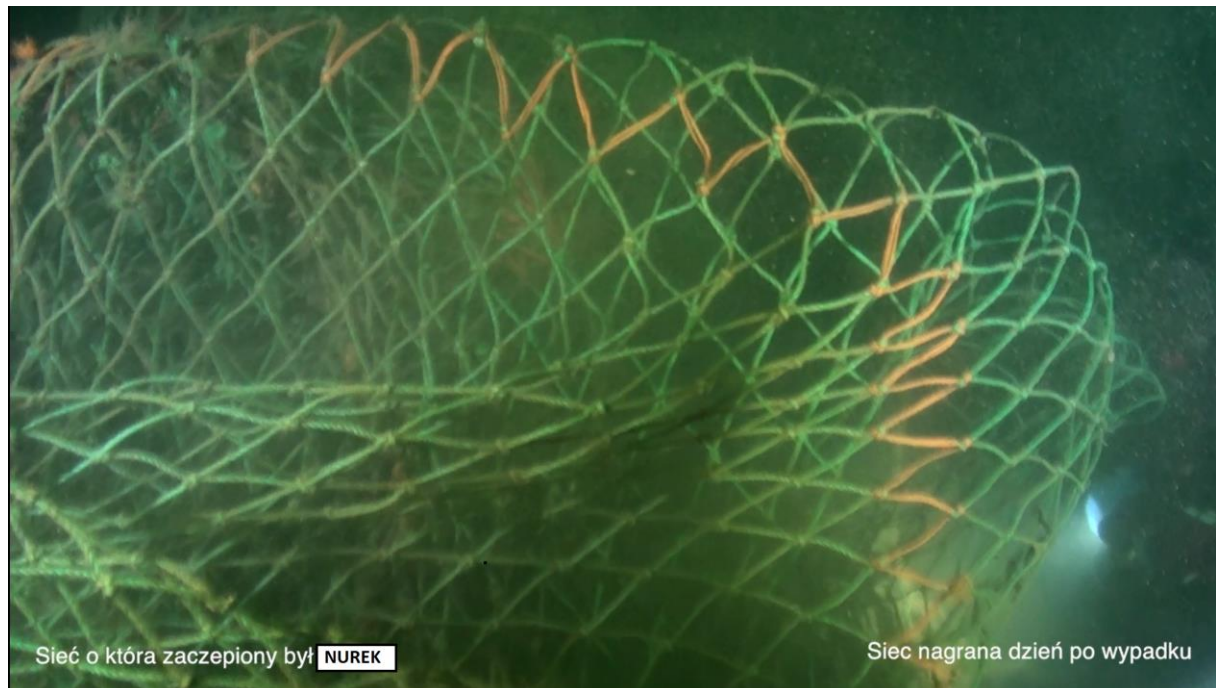
Wysłany pod wodę płetwonurek zszedł jeszcze niżej, nad wrak, i odnalazł niedającego oznak życia partnera około 5 m od liny opustowej, bez automatu oddechowego w ustach, odwróconego głową w dół i zahaczonego prawym zaworem twinsetu (zestawu butli z zaworami odcinającymi dopływ powietrza połączonych manifoldem) o sieć rybacką. Jego skafander i worek wypornościowy (kompensator pływalności) były napełnione powietrzem. W sieciach leżała głowica latarki, odłączona od akumulatora zasilającego, zamocowanego przy pasie biodrowym uprząży płetwonurka.

*Zdjęcie nr 3. Miejsce odnalezienia uszkodzonego płetwonurka, zaczepionego o sieć rybacką zalegającą nad wrakiem „Protektor” na głębokości około 36 m*

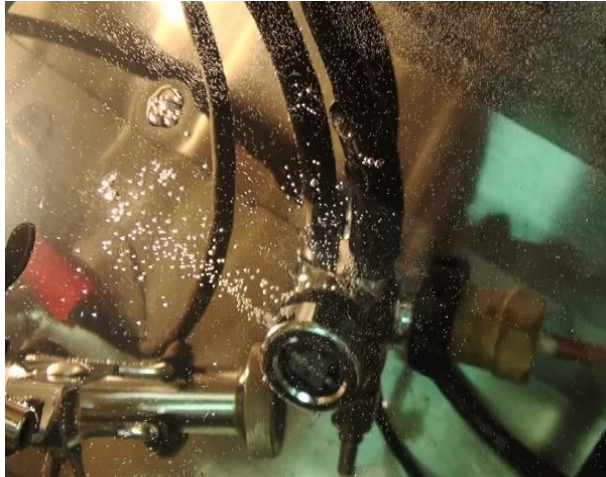
*Zdjęcie nr 4. Nieszczelność na I stopniu regulatora głównego*

W regulatorze głównym nieszczelność powstała w kilku miejscach na obwodzie łączącym korpus reduktora z zaciskaczem membrany (zdjęcie nr 4). W regulatorze zapasowym nieszczelność miała miejsce na połączeniu korpusu reduktora z zaciskaczem membrany (zdjęcie nr 5). Przeprowadzone dodatkowe badania w symulatorze oddechowym na głębokości odpowiadającej ciśnieniu względnemu 0,5 MPa (około 50 m) wykazały, że intensywność nieszczelności malała. Pojawiały się nieliczne pęcherzyki gazu w miejscach nieszczelności, a po rozprężeniu komory badawczej intensywność nieszczelności wzrastała.

Komisja uznała, że zaobserwowane nieszczelności znacząco nie wpływały na utratę (niekontrolowany wypływ) czynnika oddechowego zgromadzonego w butlach nurkowych.

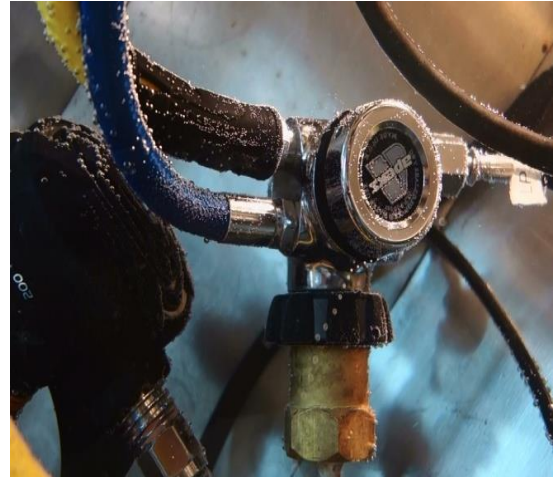
*Zdjęcie nr 5. Nieszczelność na I stopniu regulatora zapasowego*

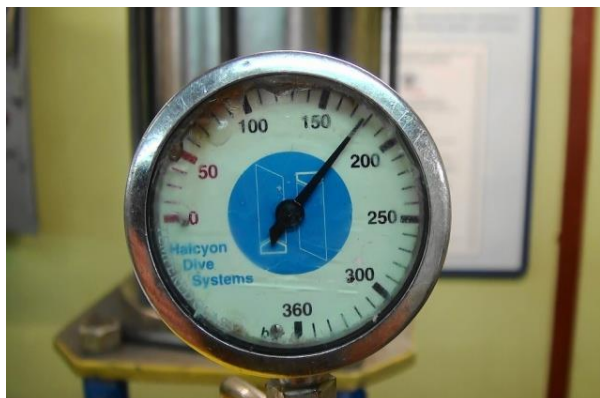
Ad. 3. Konieczność badania manometru wskaźnikowego pojawiła się po porównaniu wskazań pomiaru ciśnienia w butlach z zestawu nurkowego manometrem należącym do wyposażenia pływaka i manometrem tablicowym (wzorcowym) symulatora oddychania. Wykorzystując symulator oddechowy wykonano pomiar ciśnienia sprężonego powietrza

w butli nurkowej napełnionej do około 21 MPa (210 bar). Wyniki pomiarów pokazano na zdjęciach nr 6 i 7.

*Zdjęcie nr 6. Wskazanie manometru wskaźnikowego*

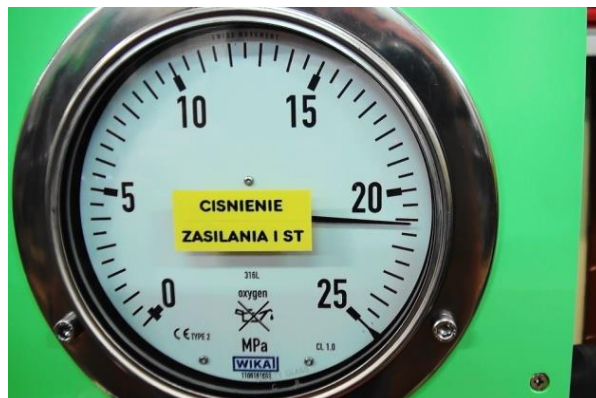
*Zdjęcie nr 7. Wskazanie manometru tablicowego*

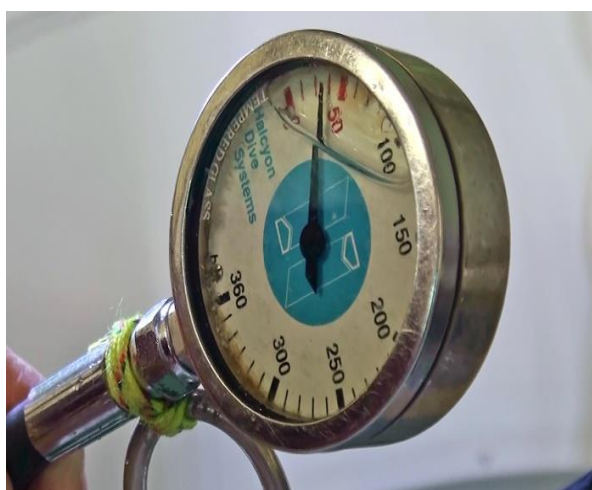
Po poddaniu manometru wskaźnikowego próbom dynamicznym w symulatorze oddychania i wyjęciu go ze zbiornika komory hiperbarycznej stwierdzono, że manometr został w większej części zalany wodą.

*Zdjęcie nr 8. Manometr wskaźnikowy po próbie w symulatorze*

Komisja uznała, że zalanie wnętrza manometru wskaźnikowego wodą nie wpłynęło na jego pracę – wskazówka manometru poruszała się w zakresie całej skali, pomimo występowania jej przeskoków<sup>1</sup> – jednak zawieszanie się wskazań manometru, w połączeniu z cyklicznie wykonywanym wzrokowo przez pletwonurka odczytem, mogło dawać pletwonurkowi mylny pogląd co do faktycznej ilości zgromadzonego w butlach gazu oddechowego.

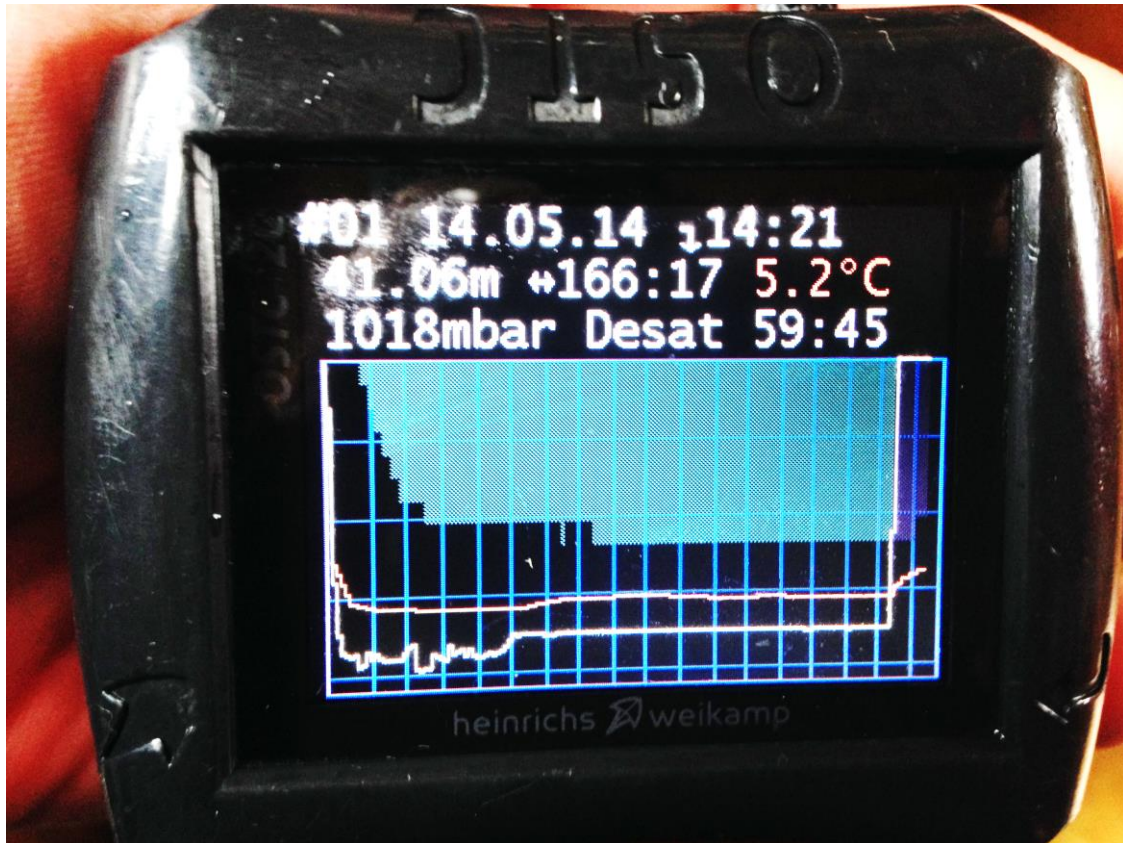
*Zdjęcie nr 10. Obraz monitora komputera nurkowego poszkodowanego płetwonurka*
