# **PAŃSTWOWA KOMISJA BADANIA WYPADKÓW MORSKICH**

## **RAPORT KOŃCOWY 15/15**

### **JACHT ŻAGLOWY DOWN NORTH**

zatonienie jachtu i śmierć członka załogi

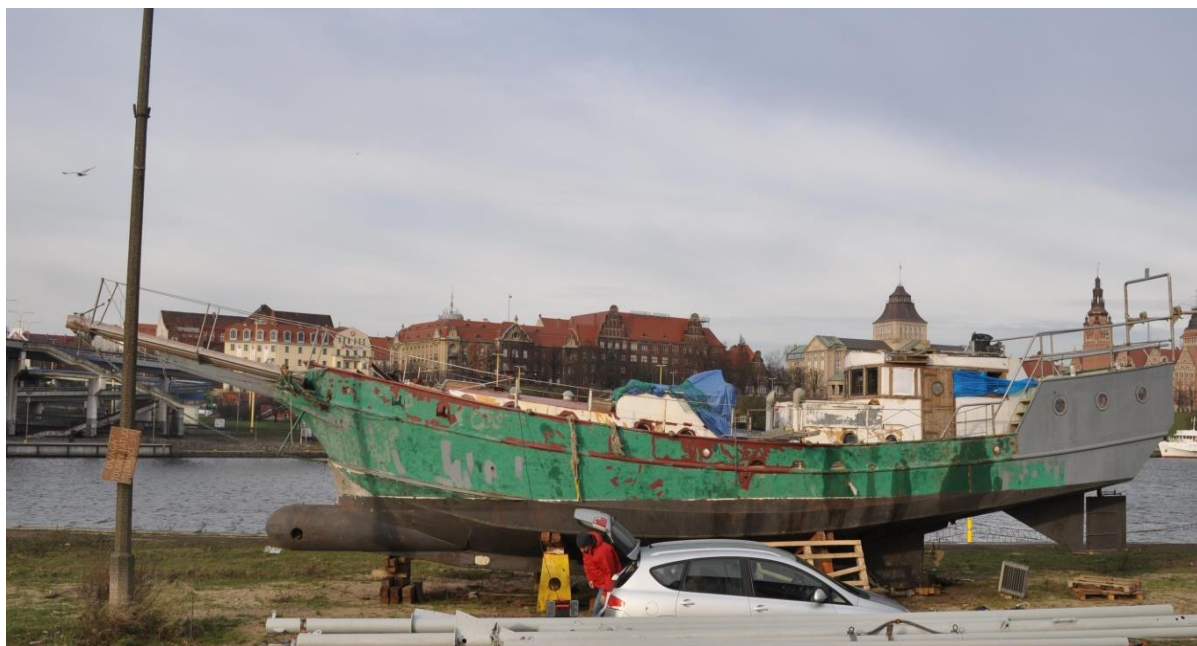
Zdjęcie nr 1. Jacht „Down North” na nabrzeżu Łasztownia w Szczecinie. Grudzień 2015 r.

W czasie oględzin wraku, po ustawieniu go na lądzie po wydobyciu z dna Zatoki, Komisja nie stwierdziła nieszczelności kadłuba, które mogłyby spowodować gwałtowny przeciek, z wyjątkiem korozyjnych ubytków na pokładzie. Stan morza w czasie wypadku wynosił 2 do 3 i fala nie zalewała pokładu, a zatem ubytki na pokładzie nie miały wpływu na zatonięcie jachtu.

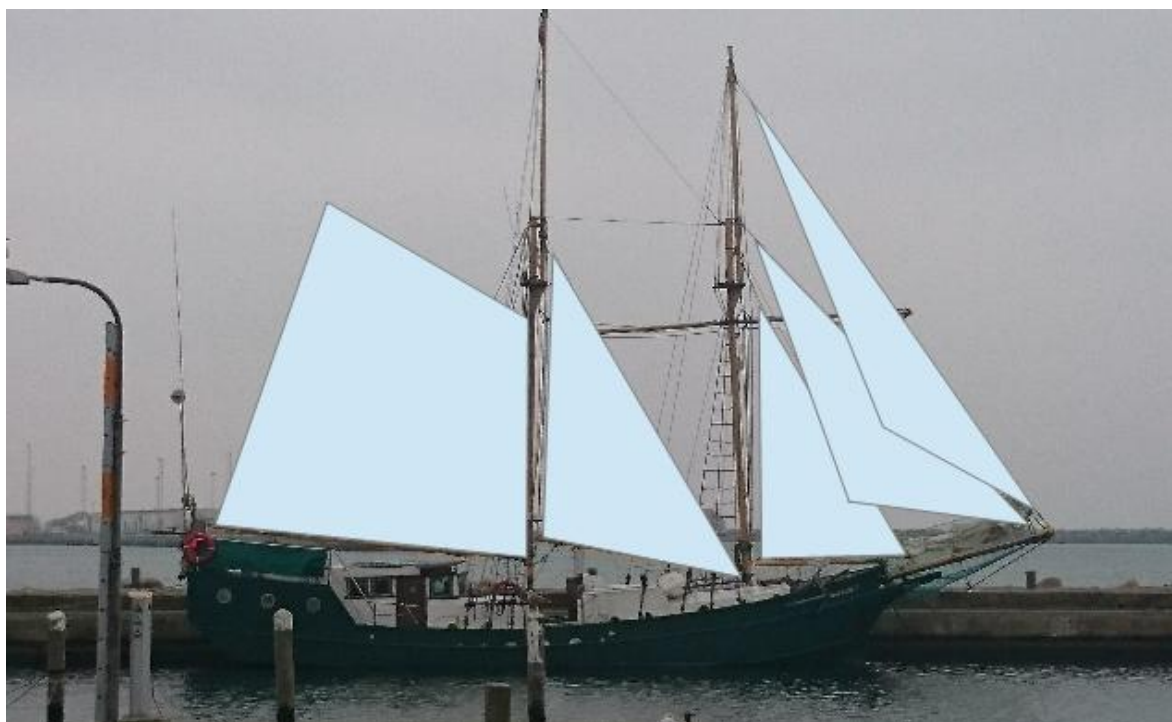
*Rysunek 1. Żagle postawione na jachcie „Down North” w chwili wypadku*

Na jachcie nie zauważono żadnych oznak zbliżającego się podmuchu ani szkwału. Podmuch nadszedł około godz. 19:00. Jacht przyspieszył do zaobserwowanych 7,4 w, jednocześnie gwałtownie zwiększając przechył na prawą burtę.

Podjęte manewry okazały się nieskuteczne i jacht położył się na prawą burtę żaglami na powierzchni morza. Zaczął nabierać wody, początkowo przez drzwi sterówki, i zanurzać się rufą. Leżał na prawej burcie z żaglami częściowo w wodzie.

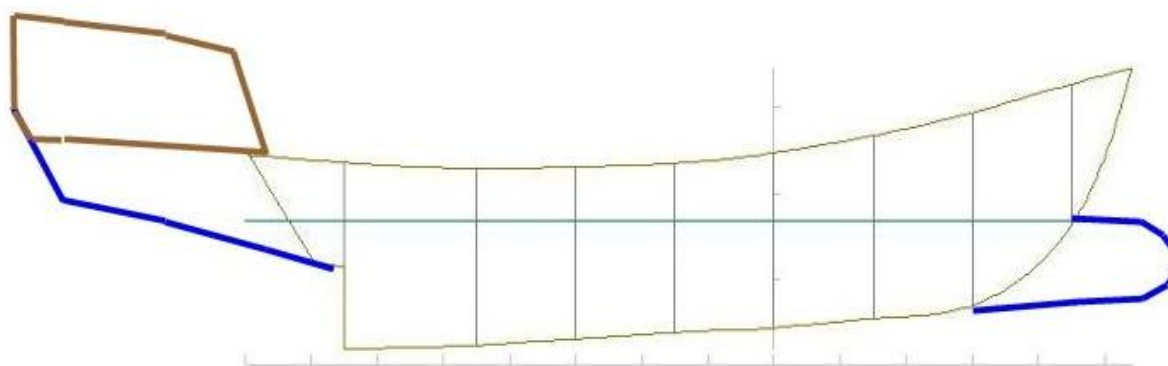
Rysunek 3. Kolejne przebudowy kadłuba „Down North”

Schematycznie przedstawioną sylwetkę kadłuba oryginalnego *Colvin 45* oraz sylwetkę jachtu „Down North” po przebudowie pierwszej (kanadyjskiej - linia niebieska) i drugiej (polskiej - linia brązowa) ilustruje poniższy rysunek<sup>3</sup>.

W wyniku tych modyfikacji długość kadłuba zwiększyła się z 14,8 m do nieco ponad 17 m, a wyporność jachtu pustego w pełni wyposażonego wzrosła z niecałych 25 ton do nieco ponad 35 ton.

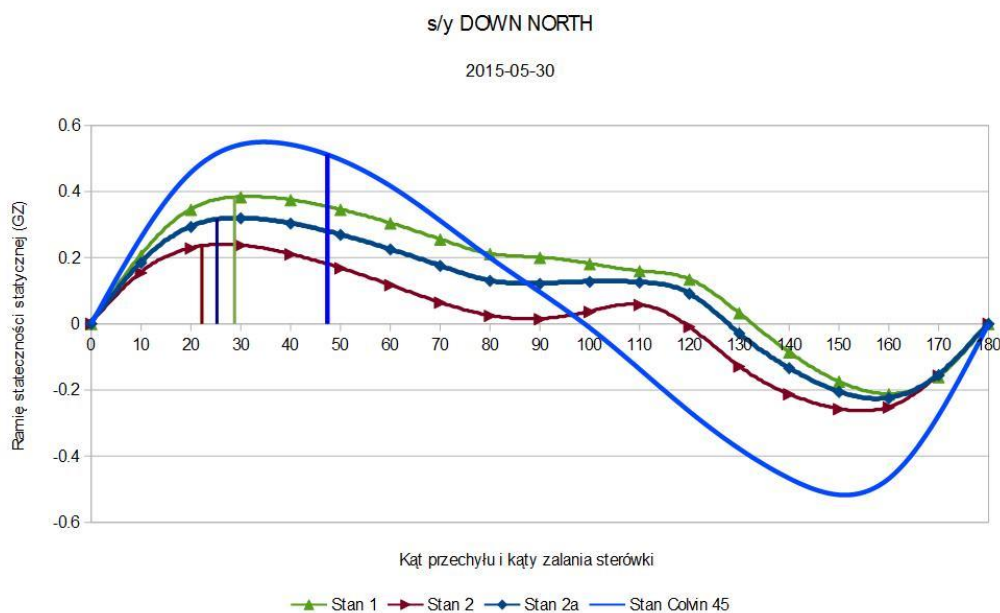
Rysunek 4. Krzywe GZ i kąty zalewania sterówki

Stateczność ciężkiego, ale wąskiego kadłuba jachtu, o małym zanurzeniu i o niskiej wolnej burcie, była niewystarczająca do zrównoważenia gwałtownego podmuchu, zwłaszcza, że elementy zwiększające moment bezwładności były umieszczone powyżej środka ciężkości, a więc w przechyle jednocześnie zmniejszały moment prostujący.

Przebieg krzywych ilustrujących ramiona prostujące i kąty zalewania sterówki<sup>5</sup> dla badanych stanów przedstawia rysunek nr 4. Na rysunku widać wyraźnie pogarszanie się stateczności statycznej, spowodowane kolejno przebudowami i dodatkowym ładunkiem.

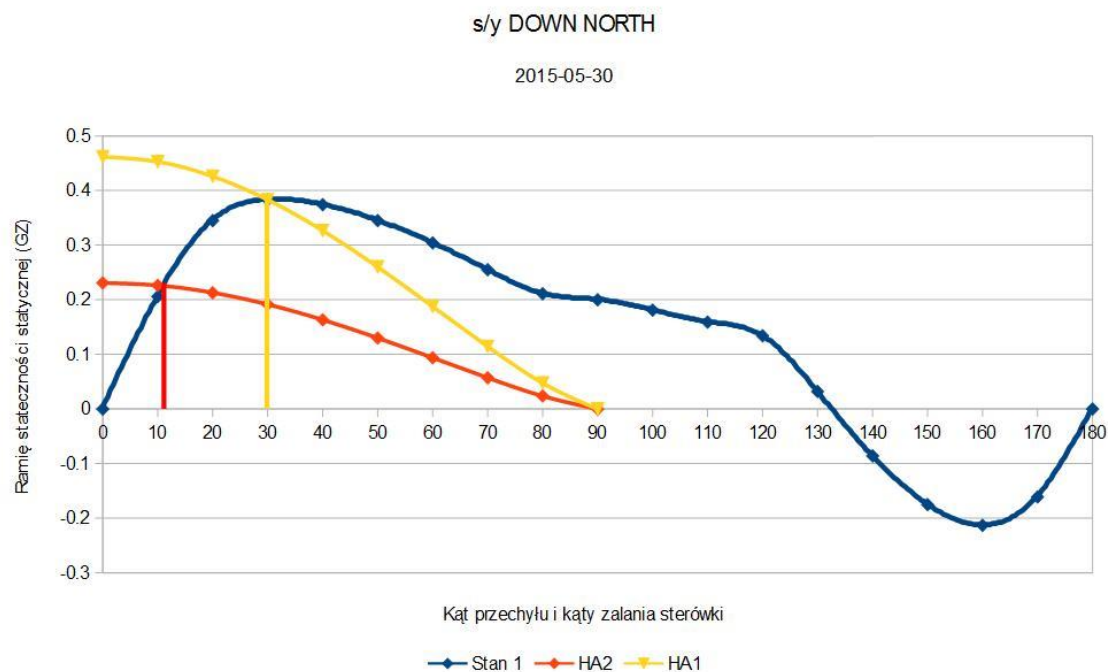
Rysunek 5. Krzywa ramion prostujących dla jachtu w stanie załadowania nr 1

Na rysunkach nr 5 i 6 krzywe HA1 (kolor żółty) odpowiadają momentom przechylającym wywołanym naporem wiatru na żagle, wyznaczonym w funkcji kąta przechyłu i równoważącym moment prostujący dla kąta zalewania sterówki. Krzywe HA2 (kolor czerwony) wyznaczają połowę wartości HA1. Punkt ich przecięcia z krzywą ramion stateczności statycznej (GZ) wskazuje kąt bezpiecznego stałego przechyłu jachtu. Dla stanu załadowania 1 kąt ten wynosi  $12^\circ$  (rysunek nr 5). Dla porównania, kąt bezpiecznego stałego przechyłu dla oryginalnego kadłuba *Colvin 45* wynosi  $18^\circ$ .

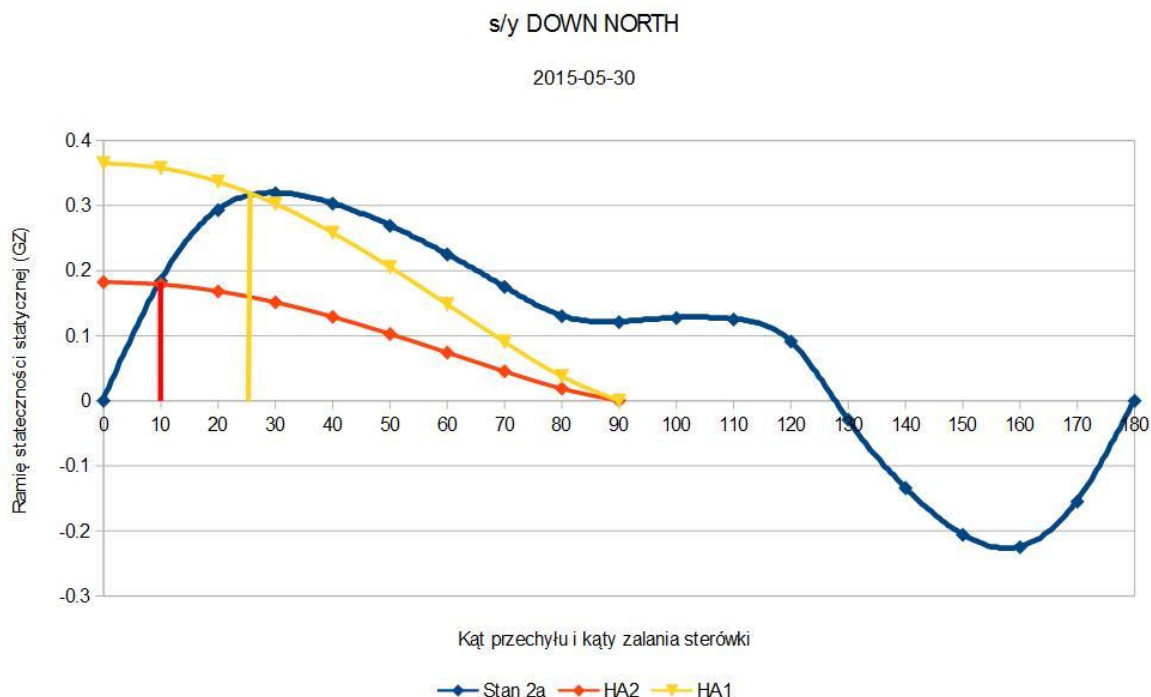
Rysunek 6. Krzywa ramion prostujących dla jachtu w stanie załadowania 2a

Dla stanu 2a, czyli stanu załadowania zbliżonego do tego w dniu wypadku, parametr odporności na podmuchy jest gorszy. W tym przypadku kąt bezpiecznego stałego przechyłu wynosi tylko  $10^\circ$  (rysunek nr 6).
