# **PAŃSTWOWA KOMISJA BADANIA WYPADKÓW MORSKICH**

## **RAPORT KOŃCOWY 22/13**

### **JACHT MOTOROWY MISS ALICJA**

całkowita utrata jachtu na skutek pożaru  
na torze wodnym portu Gdańsk w dniu 16 sierpnia 2013 r.

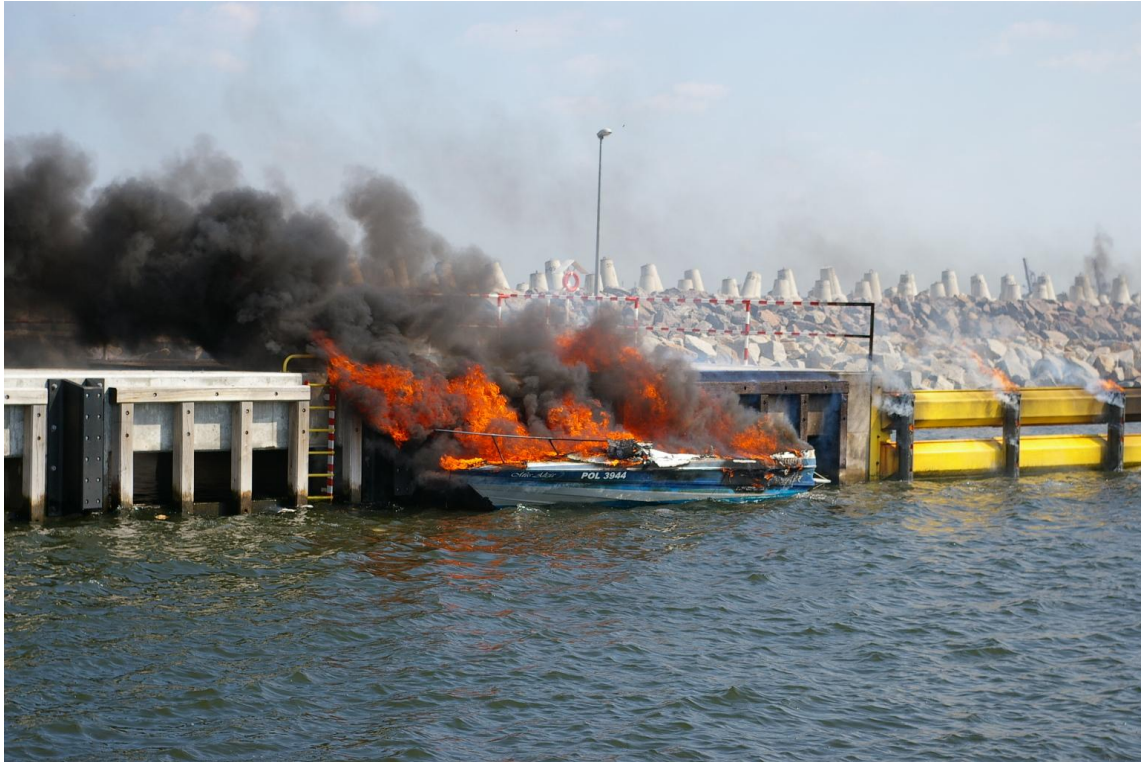
*Zdjęcie nr 2. Płonący jacht przy drewnianych odbojnicach falochronu*

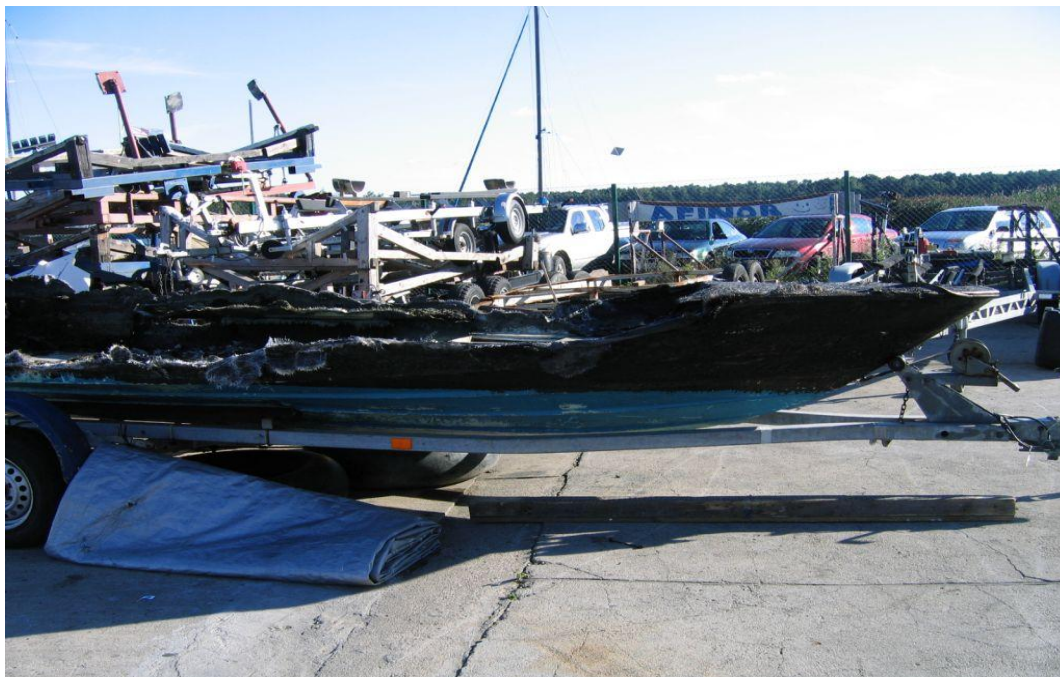
Komisja dokonała oględzin wraku jachtu. Oględziny wykazały, że wnętrze jachtu, kokpit, część dziobowa oraz znaczna część burt powyżej linii wodnej zostały wypalone i zwęglone.

*Zdjęcie nr 7. Wypalony wrak jachtu*

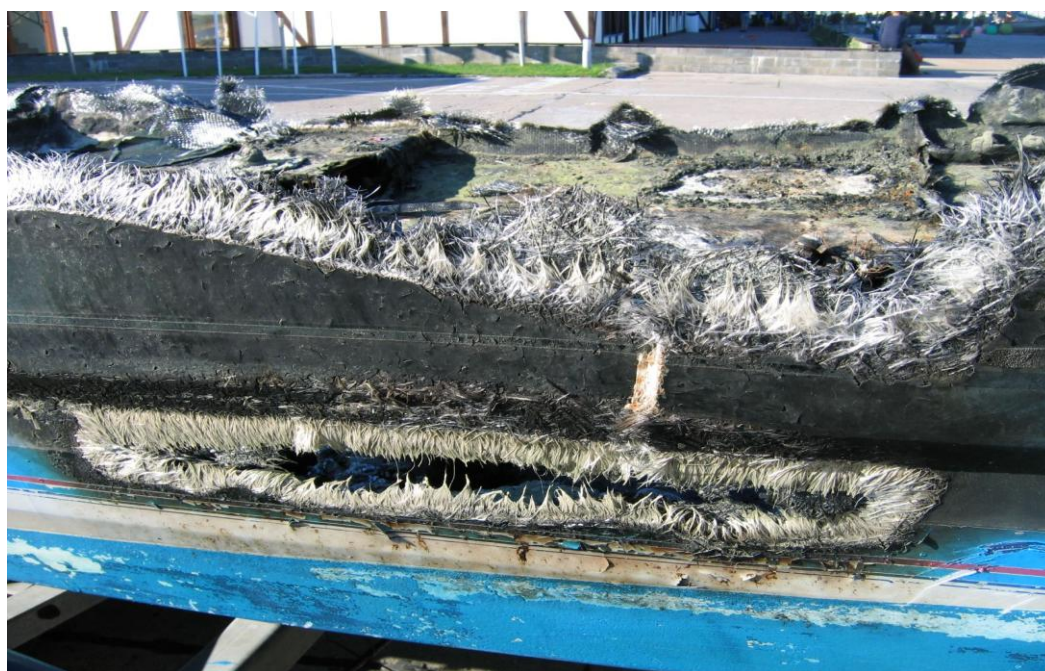
*Zdjęcie nr 8. Przepalona na wylot burta jachtu*

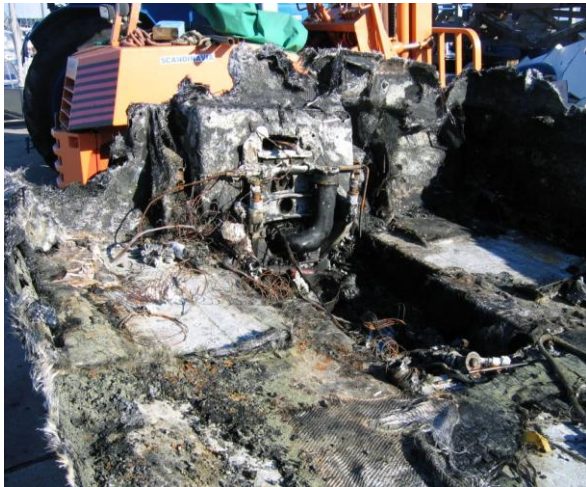
W części rufowej jachtu zniszczone zostały siedzenia i osprzęt silnika. Pozostały jedynie widoczne na zdjęciach poniżej druty sprężyn, cięgna, przewody i elementy mocowań.

*Zdjęcie nr 9. Druty sprężyn siedzeń, cięgna, przewody i elementy mocowania silnika*

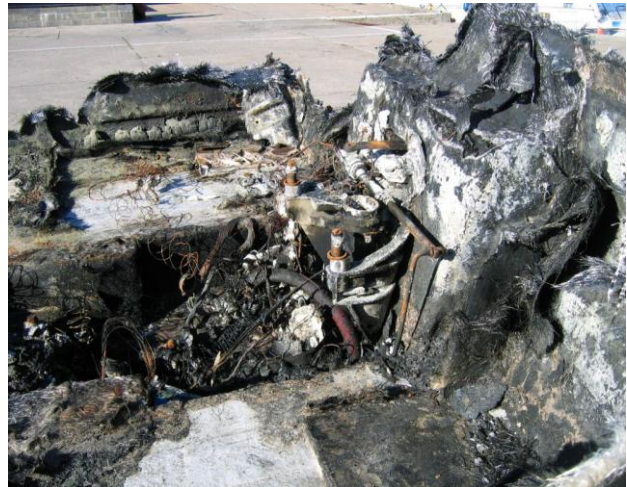
*Zdjęcie nr 10. Pionowe wsporniki i poduszki silnika*

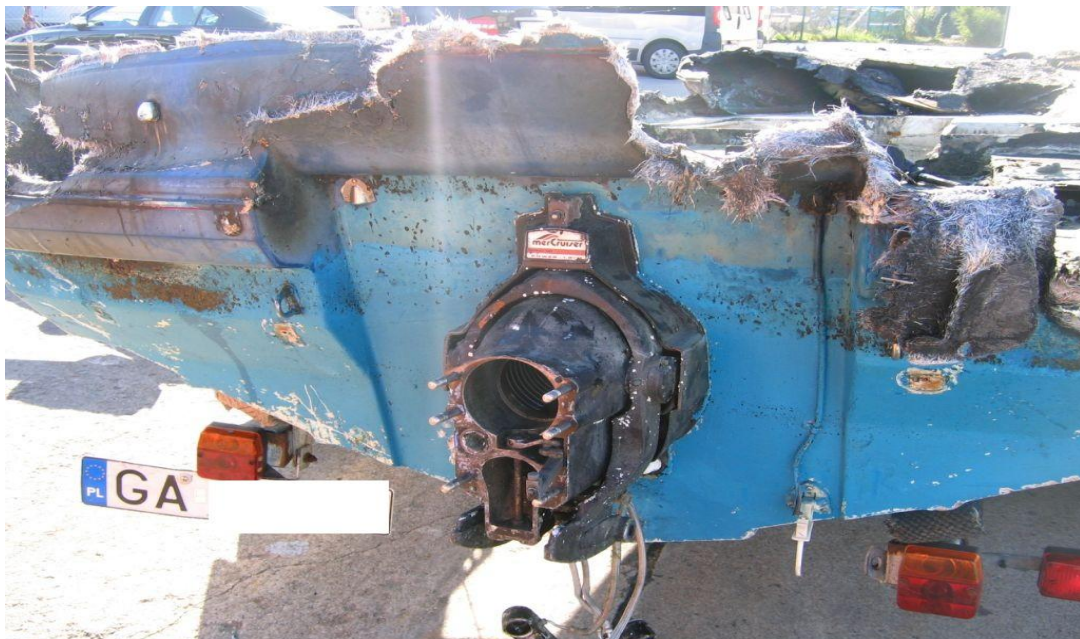
Z pożaru ocalała pawęż rufowa jachtu z przekładnią i zamocowaniem przekładni.

*Zdjęcie nr 11. Pawęż jachtu z kardanowym zawieszeniem śruby napędowej*

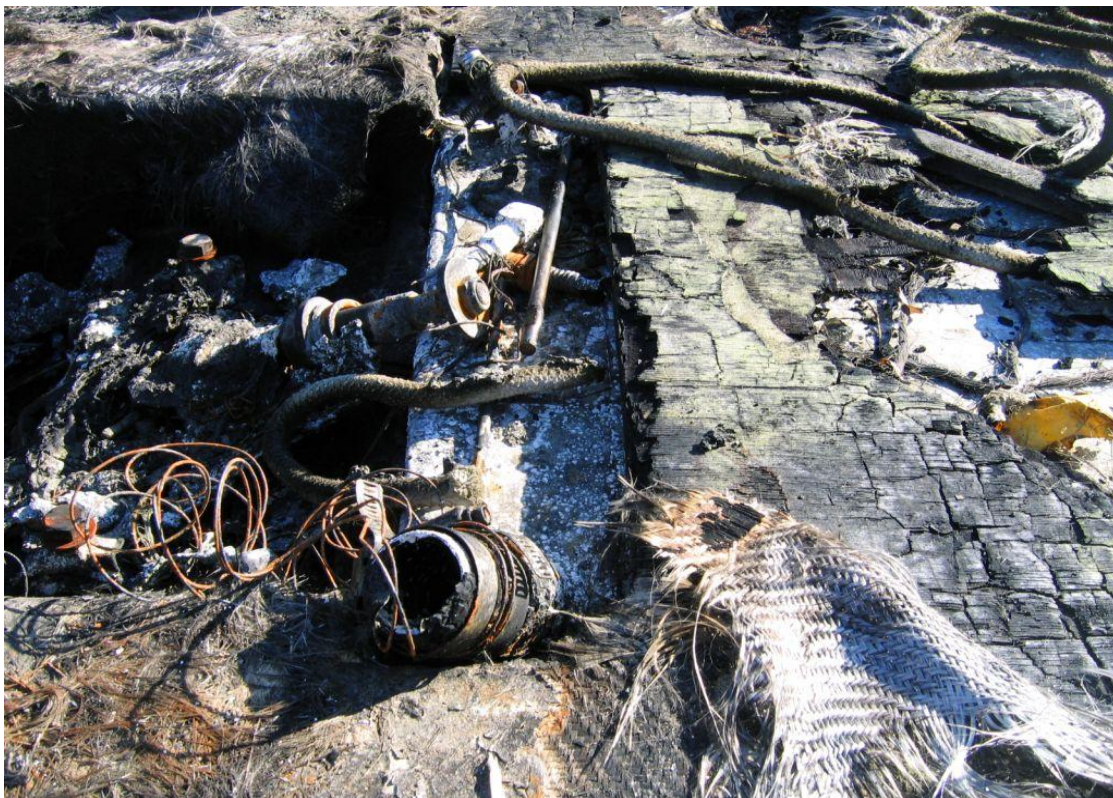
Komora silnikowa jachtu została całkowicie wypalona. Nie było zatem możliwości określenia stanu pokrywy komory silnikowej i wlotów powietrza. Metalowy zbiornik paliwa znajdujący się w dnie łodzi zachował się w stanie nienaruszonym (część paliwa spłonęła, część wydostała się na zewnątrz i została zneutralizowana przez jednostkę biorącą udział w akcji gaśniczej). Przewód wlewu paliwa do zbiornika spalił się niemal zupełnie.

*Zdjęcie nr 12. Pozostałości po przewodzie wlewu paliwa (na pierwszym planie)*

Po przeprowadzeniu analizy konstrukcji łodzi motorowej typu Bayliner z silnikiem benzynowym Komisja doszła do wniosku, że najbardziej prawdopodobną przyczyną pożaru był zapłon w komorze silnika mieszanki powietrza i oparów benzyny, która na skutek przecieku z rozszczelnionego przewodu paliwowego dostała się do wnętrza komory. Źródłem zapłonu mogło być zaiskrzenie alternatora lub iskra z przebicia w instalacji elektrycznej. Sprzyjającą dla zapłonu okolicznością była wysoka temperatura powietrza w dniu wypadku.

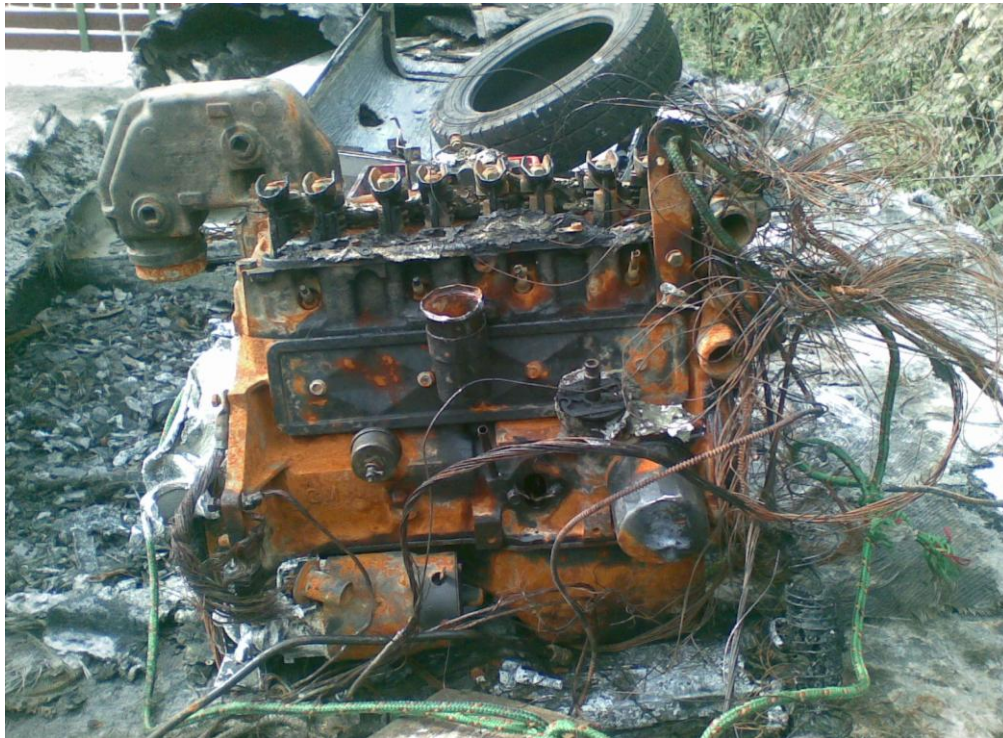
Podczas wydobywania wraku jachtu na brzeg silnik wpadł do wody. Silnik wydobyto następnego dnia po przeprowadzonej przez Komisję inspekcji.

*Zdjęcie nr 13. Korpus silnika zniszczony w wyniku pożaru i zalania wodą*

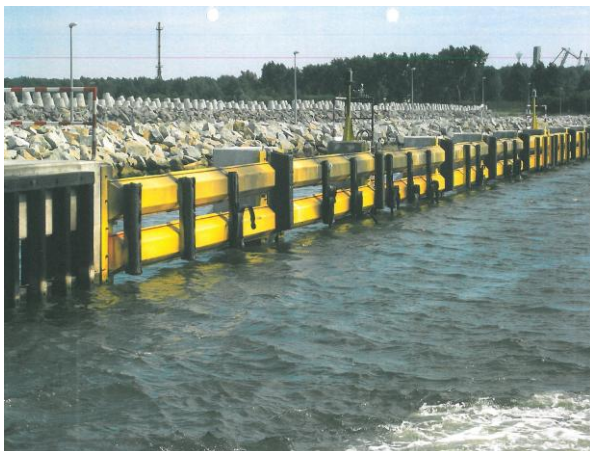
Komisja dokonała oględzin miejsca pożaru jachtu motorowego. Stwierdzono zniszczenie (nadpalenie) kilkunastu pionowych odbojnic gumowych na dalbach i przęsłach stalowych pomiędzy dalbami falochronu wschodniego oraz wypalenie powłok malarskich na przęsłach.

*Zdjęcie nr 14. Spalone i osmolone odbojnice falochronu - widok z boku*

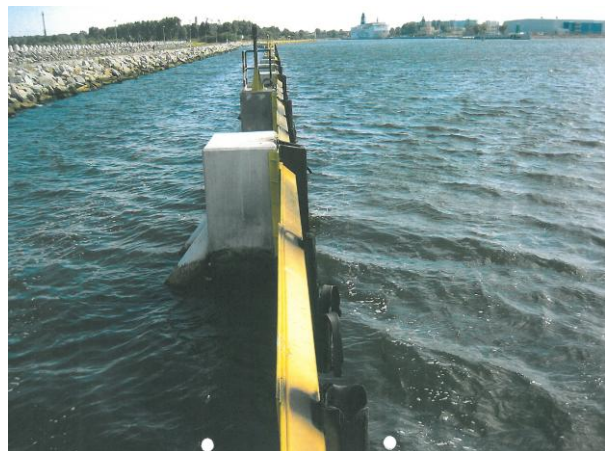
*Zdjęcie nr 15. Spalone i osmolone odbojnice falochronu - widok z góry*

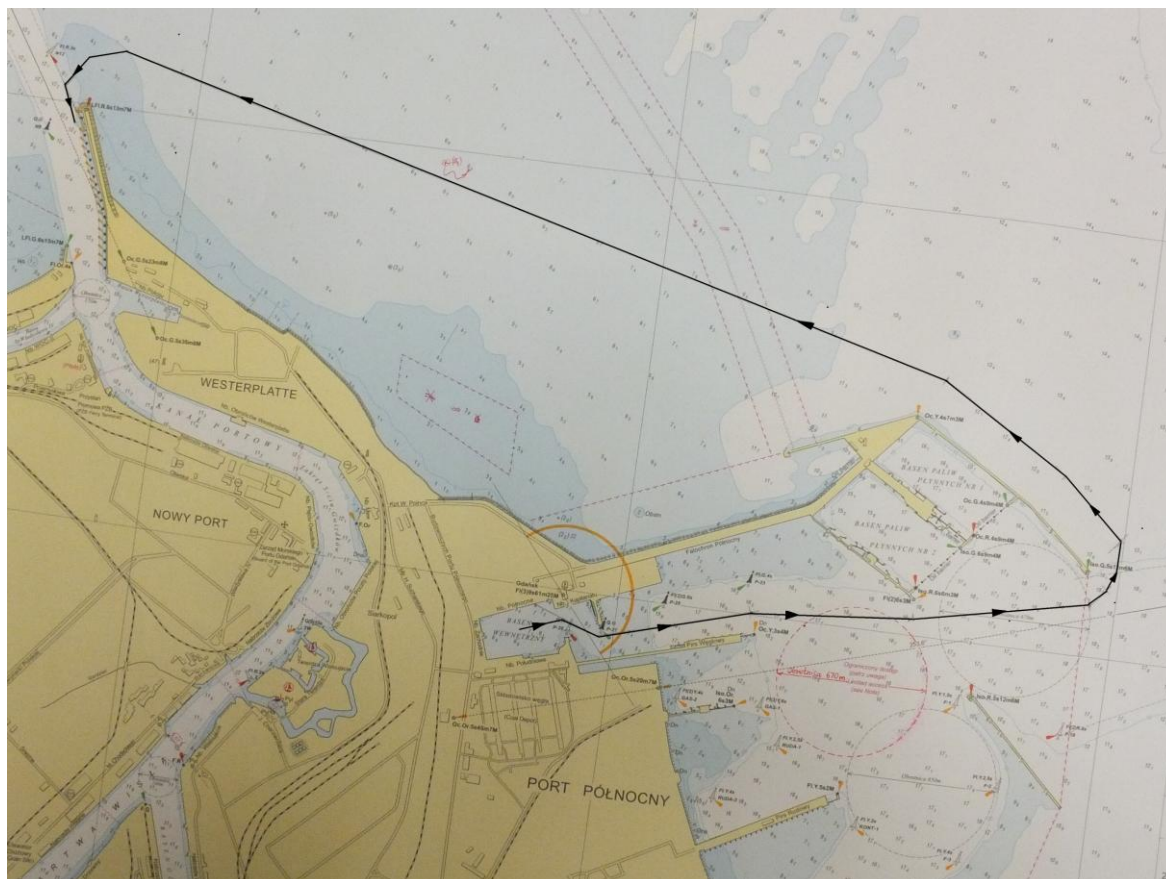
Statek pożarniczy „Strażak 6” potrzebował prawie 40 min. i musiał pokonać około 4,5 Mm, żeby dotrzeć z miejsca postoju na miejsce wypadku.

*Zdjęcie nr 16. Droga statku „Strażak 6” z Portu Północnego na miejsce pożaru*

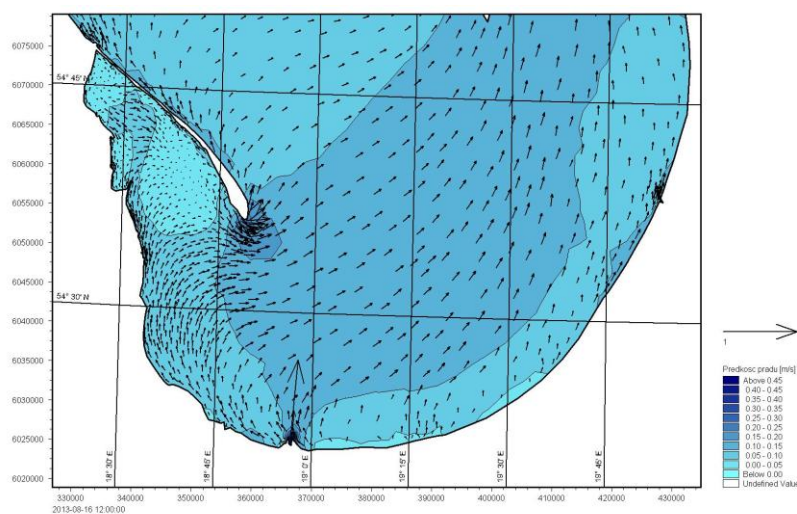
Czynnikiem mającym wpływ na rozprzestrzenianie się ognia z palącego się jachtu na elementy falochronu wschodniego był południowy wiatr oraz północny wychodzący prąd. Spowodowały one dryfowanie płonącego jachtu wzdłuż falochronu i zapalanie się (podpalanie) kolejnych jego elementów (odbijaczy).

Rysunek 1. Rozkład prądów na Zatoce Gdańskiej w dniu zaistnienia wypadku
