# **PAŃSTWOWA KOMISJA BADANIA WYPADKÓW MORSKICH**

## **RAPORT KOŃCOWY 29/14**

### **JACHT MOTOROWY BGSPORT**

całkowita utrata jachtu na skutek pożaru

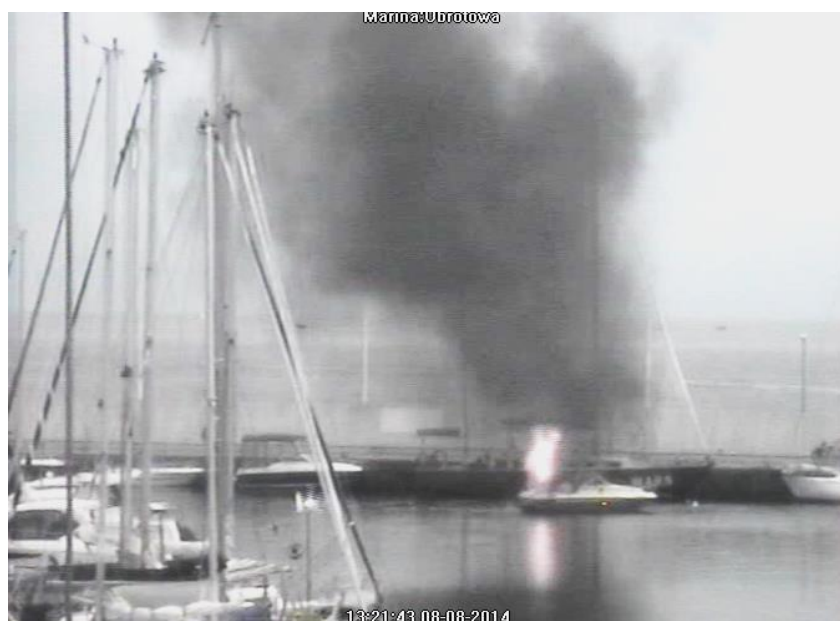
Ogień z komory silnikowej rozprzestrzenił się szybko na wnętrze łodzi, drewniane elementy wyposażenia i strawił rzeczy osobiste załogi. Słup ognia z płonącego jachtu sięgał na wysokość kilku metrów i jednocześnie wydobywał się z niego czarny i toksyczny dym.

*Zdjęcie nr 4. Płonący jacht BGSPORT w basenie Mariny Gdynia*

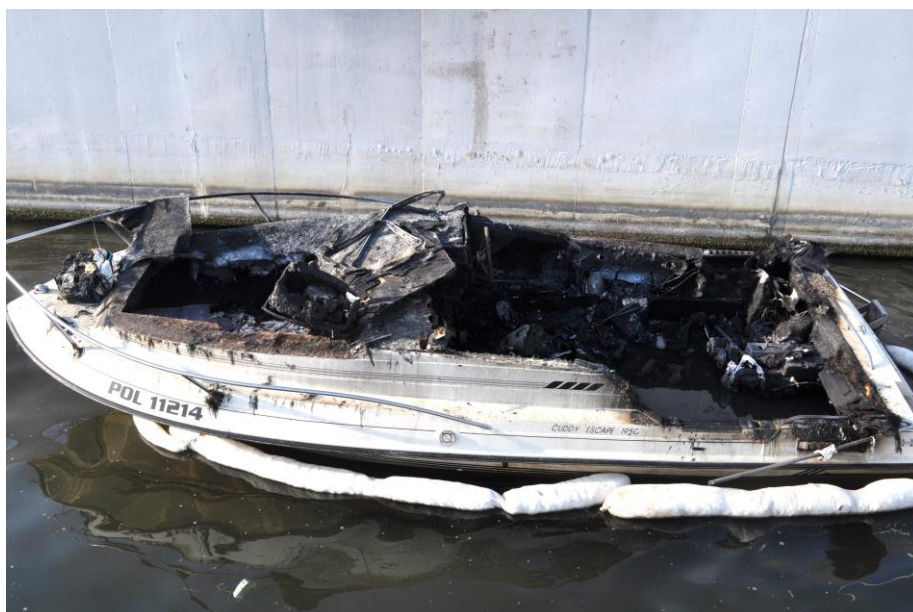
Komisja dokonała oględzin wraku jachtu, na podstawie których stwierdziła, że wnętrze jachtu, jego kokpit oraz część nadburcia zostały wypalone i zwęglone. Pożar rozwijał się

*Zdjęcie nr 6. Wypalony wrak jachtu z widoczną wokół zaporą przeciwrozlewową*

równomiernie, rozprzestrzeniając się na cały kadłub. Nie nastąpił gwałtowny wybuch paliwa. Spaliła się całkowicie obudowa komory silnika, część pokładu oraz dach kabiny.

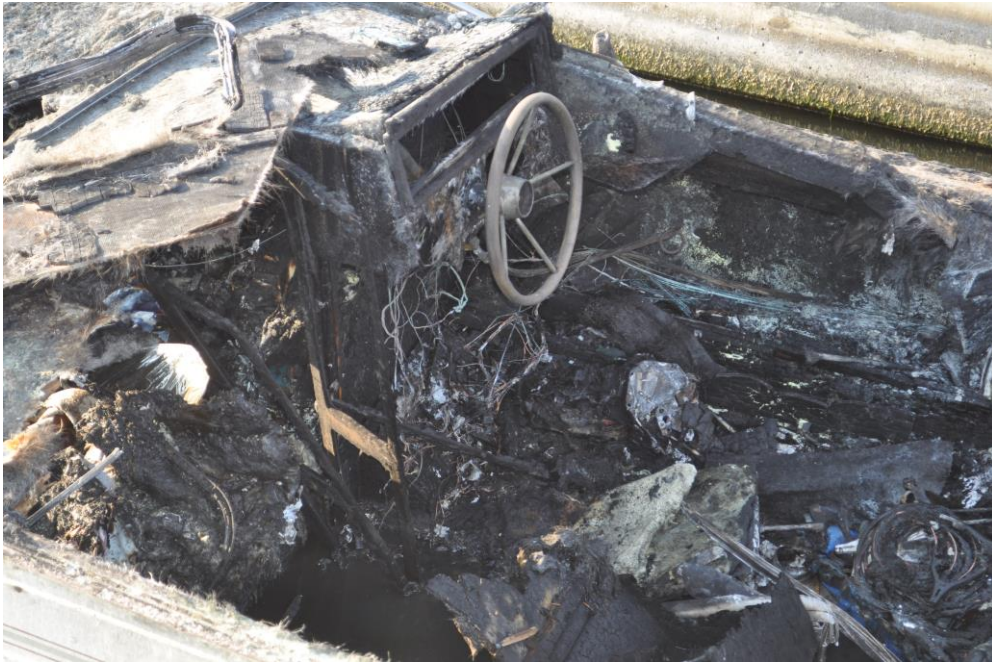
*Zdjęcie nr 7. Wypalone wnętrze dziobowej części jachtu*

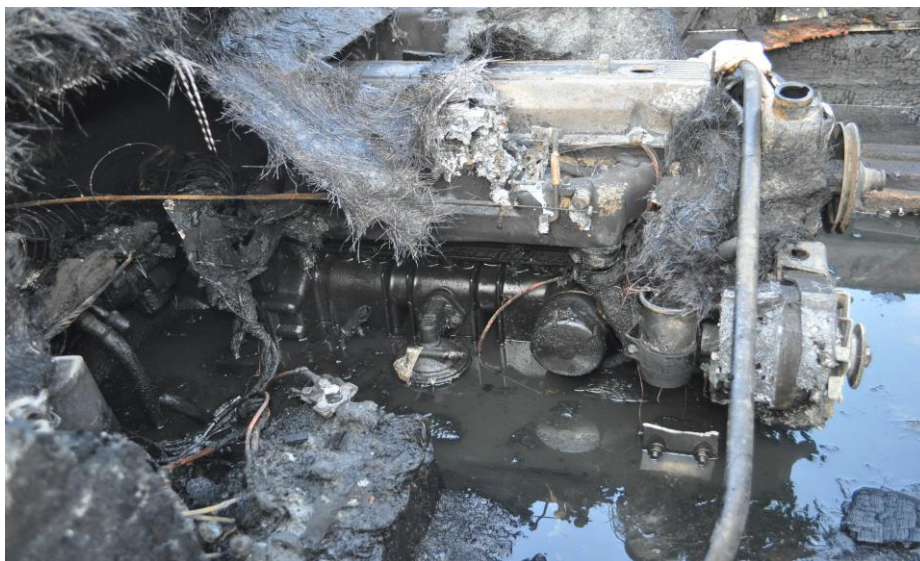
Spaliły się również elastyczne przewody paliwowe i otuliny przewodów elektrycznych oraz stopiły się niektóre metalowe elementy silnika. Metalowy zbiornik paliwa zainstalowany w dnie jachtu nie uległ uszkodzeniu. Komora silnikowa jachtu została całkowicie wypalona. Nie było zatem możliwości określenia stanu wlotów powietrza (jacht posiadał możliwość wentylacji mechanicznej i naturalnej przez 2 kratki wentylacyjne burtowe w części rufowej).

Biorąc pod uwagę typową konstrukcję jachtu motorowego z silnikiem benzynowym Komisja doszła do wniosku, że najbardziej prawdopodobną przyczyną pożaru był zapłon w komorze silnikowej mieszanki powietrza i oparów benzyny, która dostała się do wnętrza komory albo na skutek wycieku podczas tankowania z uszkodzonego przewodu paliwowego, albo na skutek przecieku z instalacji paliwowej.

Źródłem zapłonu mogło być zaiskrzenie alternatora (iskra na klemie) lub iskra z przebicia w instalacji elektrycznej. Sprzyjającą dla zapłonu okolicznością była wysoka temperatura powietrza (+25°C) i duże nasłonecznienie w dniu wypadku. Komora silnikowa nie była wyposażona w stałą instalację gaśniczą, zdolną do ugaszenia pożaru.

*Zdjęcie nr 8. Korpus silnika zniszczony w wyniku pożaru i zalania wodą*

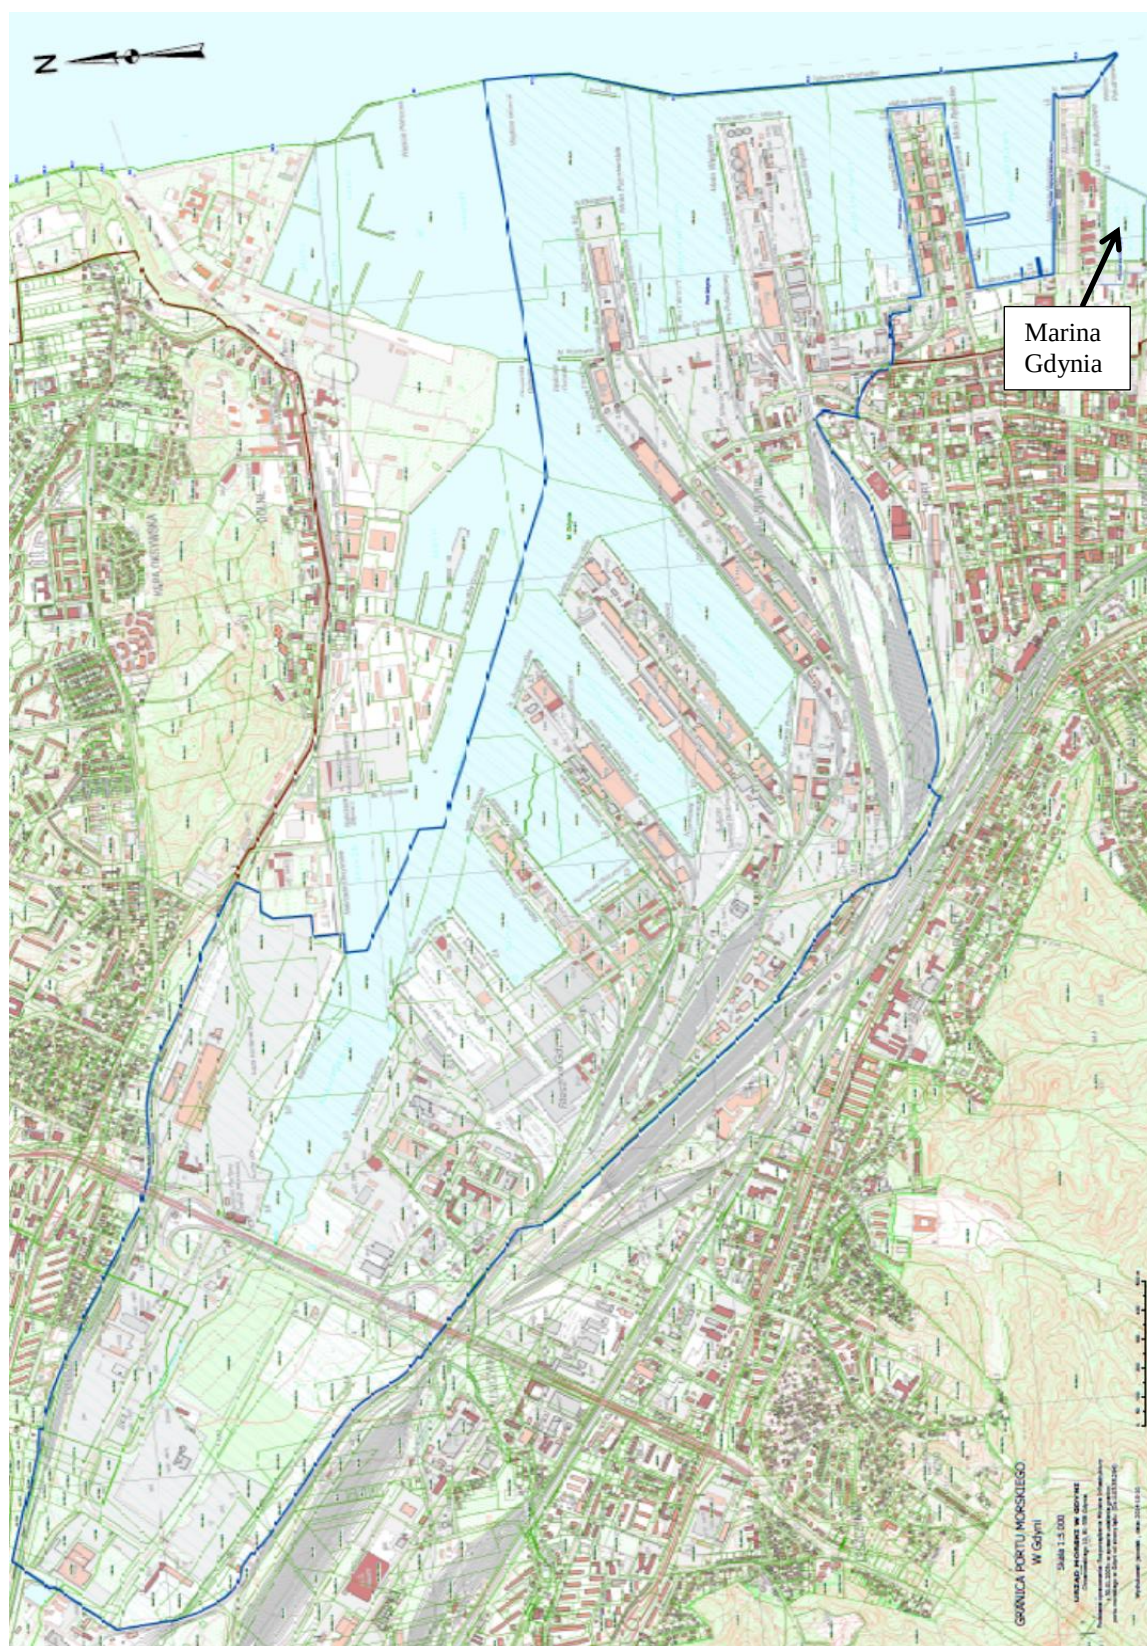
Drugim czynnikiem, który według Komisji nie sprzyja prawidłowej ochronie pożarowej Mariny, jest fakt, że przystań jachtowa Marina Gdynia leży poza granicami portu morskiego

Gdynia<sup>5</sup> (na zdjęciu nr 9 poniżej granice portu morskiego zaznaczono kolorem niebieskim).

Zdjęcie nr 9. Granice portu morskiego w Gdyni

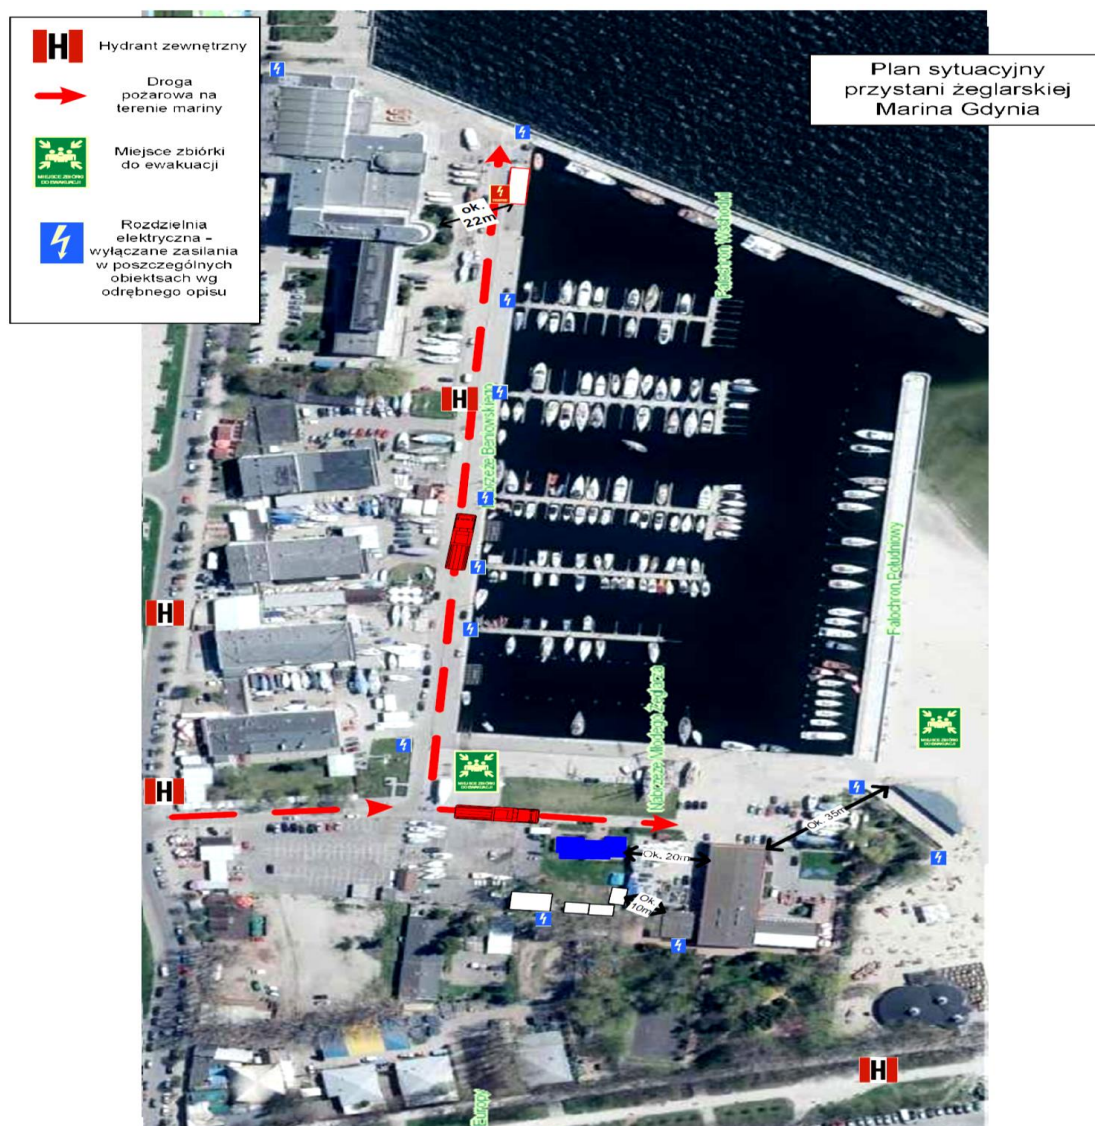
Rysunek nr 1. Plan sytuacyjny ochrony przeciwpożarowej w marinie Gdynia

Z badania Komisji wynika, że w całej Marinie Gdynia jest tylko 1 hydrant (na nabrzeżu Beniowskiego). Nie ma hydrantów na falochronach, do których również cumują jachty, nie ma tam także nigdzie rozmieszczonych przewoźnych agregatów proszkowych (np. typu AP25z-ABC), które mogłyby być skutecznie użyte w przypadku pożaru jachtu z laminatu.
