# **PAŃSTWOWA KOMISJA BADANIA WYPADKÓW MORSKICH**

## **RAPORT KOŃCOWY 34/14**

**ŁÓDŹ ŻAGŁOWA FJ/420**

utonięcie dwóch członków załogi oraz uszkodzenie łodzi  
na Zalewie Wiślanym w dniu 18 sierpnia 2014 r.

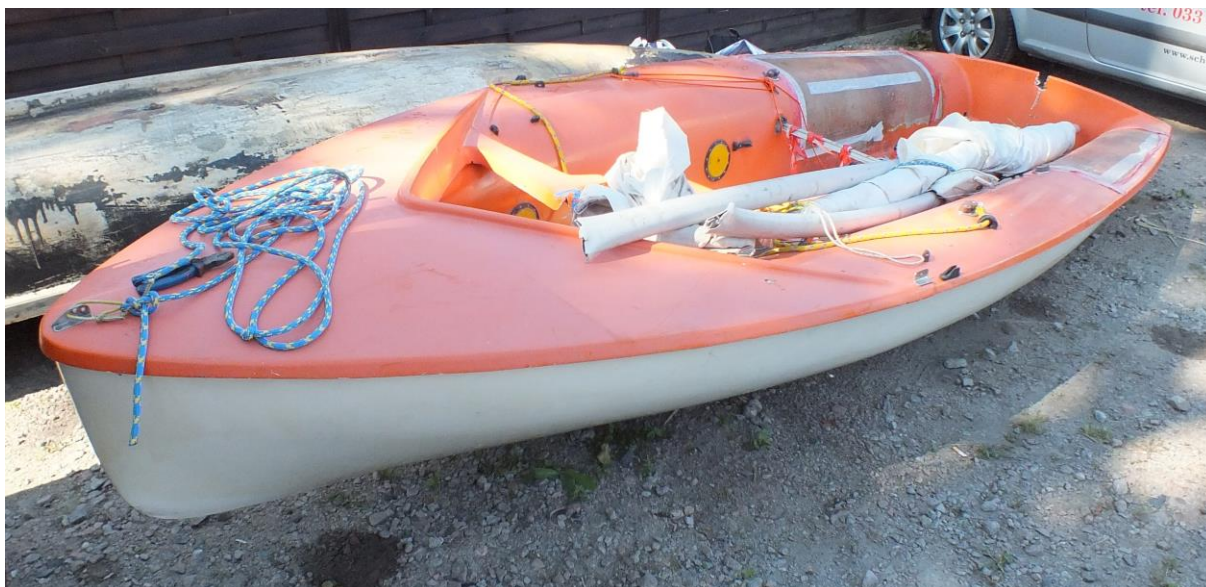
*Zdjęcie nr 1. Łódź FJ/420 po wypadku*

Komisja stwierdziła także liczne uszkodzenia łodzi i osprzętu: rozdarcie obu żagli na całej szerokości, złamany maszt, wyłamane okucie steru na pawęży (urządzenia sterowego nie odnaleziono), złamany miecz i wyrwane okucie szotów grotżagla.

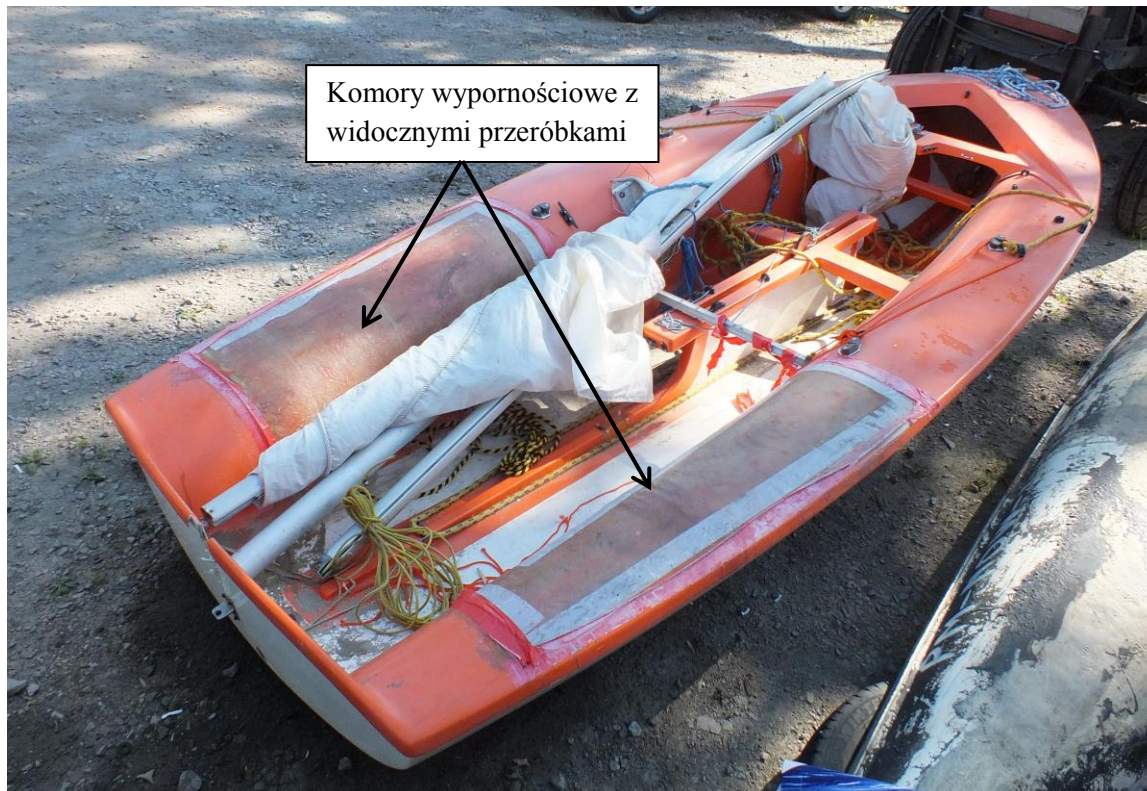
Stwierdzono także otwarcie poszycia bocznych komór wypornościowych łodzi i zastępcze wypełnienie ich styropianem.

*Zdjęcie nr 4. Widoczne przeróbki komór wypornościowych*

<sup>5</sup> Jak już wcześniej zauważono w bocznych zbiornikach wypornościowych łodzi wycięto prostokątne otwory i wypełniono zbiorniki styropianem, po czym wycięte miejsca zaklejono. Trudno stwierdzić, jaki był stopień wypełnienia zbiorników i jaka była szczelność zaklejonych otworów, a w konsekwencji - w jakim czasie i ile wody mogło dostać się do zbiorników (zgodnie z informacjami pochodzącymi od jednostki SAR, która odnalazła łódź tylko 1/3 łodzi wystawała ponad powierzchnię wody w chwili jej znalezienia) oraz na ile masa tej wody mogła zmienić stateczność łodzi, a także w jakim stopniu spowodowało to utrudnienie w postawieniu łodzi po wywrotce lub w dalszej żegludze.

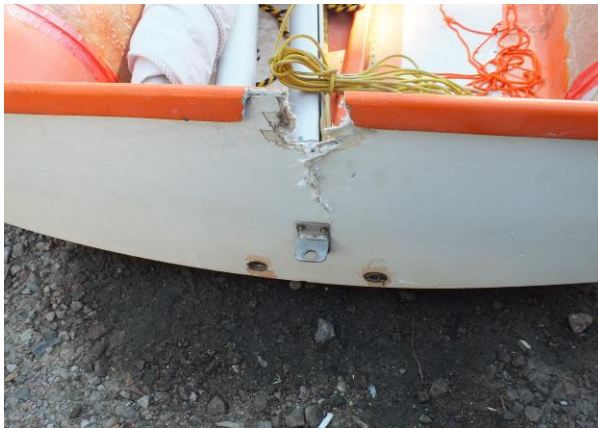
Widoczne na poniższych fotografiach uszkodzenie łodzi – brak górnego okucia zawiasu steru wyrwanego wraz z laminatem pawęży raczej – nie jest możliwe wyłącznie w wyniku działania zwykłych sił związanych z koniecznością kontrowania nawietrzności łodzi w żegludze na wiatr.

*Zdjęcie nr 5. Brak górnego okucia zawiasu steru wraz z fragmentem pawęży, do której był przymocowany - widok z zewnątrz*

Ster i jego jarzmo zaginęło wraz z górnym okuciem. Dolne okucie pozostało nieuszkodzone<sup>3</sup>. Można stąd wysnuć wniosek, że dolny trzpień zawiasu nie był dostatecznie zabezpieczony przed wysunięciem się do góry. Górny trzpień albo nie był zabezpieczony, albo jego zabezpieczenie dopuszczało jednak wysunięcie się jarzma steru do góry na tyle, że dolny trzpień mógł wysunąć się z okucia zawiasu. Wówczas jarzmo steru mogło podnieść się do góry w zawiasach wskutek działania fali, uderzenia płetwy sterowej o jakiś obiekt lub na skutek ciągłej pracy sterem pod stałym, dużym obciążeniem.

Wypadnięcie dolnego zawiasu jarzma steru, przy pozostawionym mocowaniu górnego zawiasu, mogło spowodować natychmiastowe wyłamanie całej płetwy sterowej i utratę całego urządzenia sterowego. To mogło pociągnąć za sobą utratę sterowności, a w konsekwencji niekontrolowany zwrot i możliwą błyskawiczną wywrotkę.

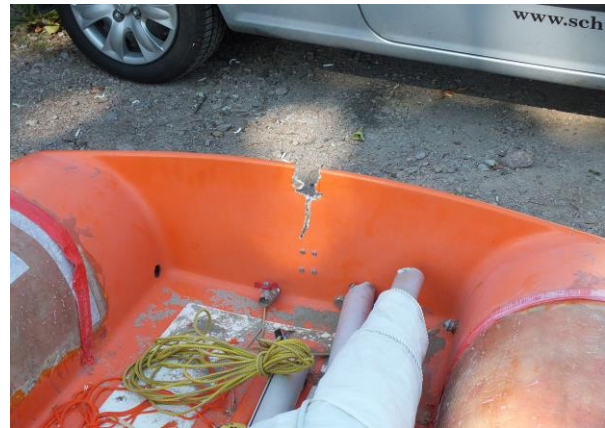
*Zdjęcie nr 6. Brak górnego okucia zawiasu steru wraz z fragmentem pawęży, do której był przymocowany - widok od środka*

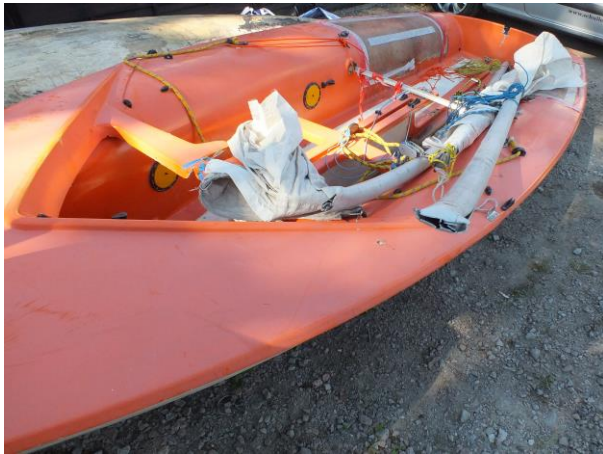
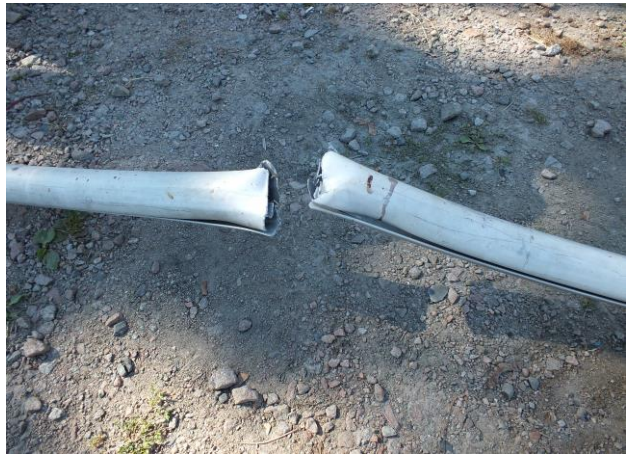
Dokonując analizy możliwych przyczyn złamania masztu łodzi Komisja wykluczyła wskazane w otrzymanej opinii z zakresu badań mechanoskopijnych mechaniczne uszkodzenie

masztu wskutek podparcia wierzchołka masztu o dno akwenu i obciążanie go siłą bezwładności podczas gwałtownego uderzania topem masztu pionowo o dno.

*Zdjęcie nr 7. Złamany maszt*

*Zdjęcie nr 8. Złamany maszt*

Na akwenu, w którym odnaleziono wrak łodzi, o głębokości nieprzekraczającej 3 m i maksymalnej wysokości fali dla Zalewu Wiślanego wynoszącej 1,2 metra, maszt, który przed złamaniem miał długość około 6 m, nie mógł oprzeć się o dno prostopadle, ale mógł dotknąć je co najwyżej pod kątem  $30^{\circ}$ – $45^{\circ}$ . Ponadto w prawdopodobnym rejonie zaistnienia wypadku dno Zalewu jest w przeważającej części muliste, co powinno pozostawić wyraźne ślady na topie masztu i głowicy grotzagli. Jedyny widoczny ślad na topie masztu to brak wskaźnika wiatru na miejscu okucia z pozostałą resztką plastikowej osi.

Według Komisji złamanie masztu mogło nastąpić w wyniku obciążenia środka masztu lub żagla (opierającego się o dno i poddawanemu działaniu fal) ciężarem osoby, która z różnych przyczyn znalazła się na takielunku przewróconej łodzi. Nie można jednak wykluczyć złamania masztu w trakcie żeglugi łodzi, wyłącznie pod wpływem siły kompresji wywieranej przez takielunek<sup>4</sup>. To mogło być pierwotną przyczyną zdarzenia. Czynnikiem zmniejszającymi sztywność całej konstrukcji w stosunku do typowej łodzi typu „420” były: ręczny system naprężania fału foka, brak możliwości regulacji długości want oraz brak rozpórek (salingów) zwiększających kąt między masztem a wantami.

Pomimo wyrażonych powyżej zastrzeżeń, co do prawidłowości konstrukcji stałego olinowania, złamanie masztu według oceny Komisji raczej nie stanowiło pierwotnej przyczyny zaistniałego wypadku.

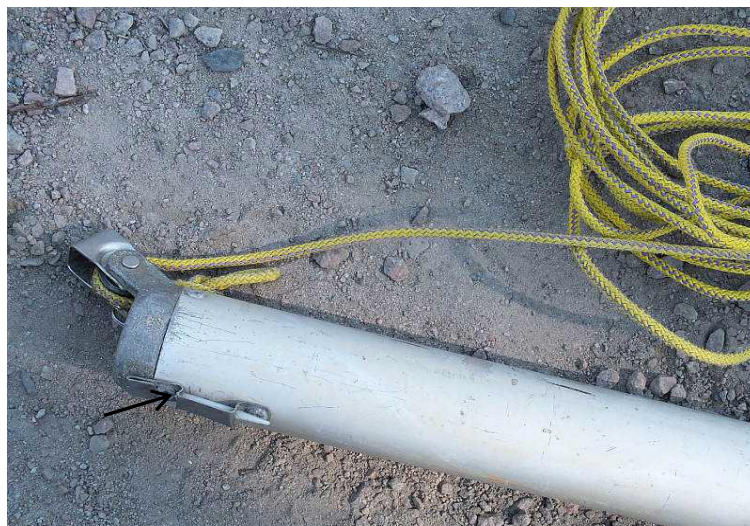
*Zdjęcie nr 9. Głowica masztu bez wskaźnika wiatru*

Nie ma pewności czy wskaźnik wiatru był na swoim miejscu przed wypłynięciem łodzi na Zalew, czy być może został złamany przy innej okazji, przed lub po zaistnieniu wypadku.

Ponieważ jest to wrażliwy element, dość często ulegający uszkodzeniom w różnych okolicznościach, trudno uznać, że złamał się on wskutek kontaktu z dnem Zalewu Wiślanego.

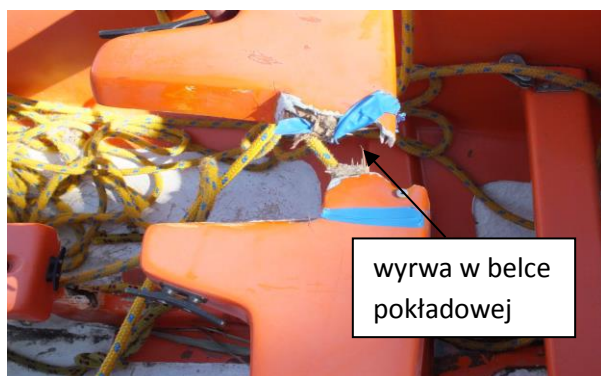
Uszkodzenia poprzecznej belki pokładowej, okucia mocowania pięty masztu oraz laminatu przedniej części skrzyni mieczowej najprawdopodobniej nastąpiły w wyniku oddziaływania dolnej części złamanego masztu i mają charakter wtórny.

Zdjęcie nr 10. Uszkodzenie poprzecznej belki pokładowej

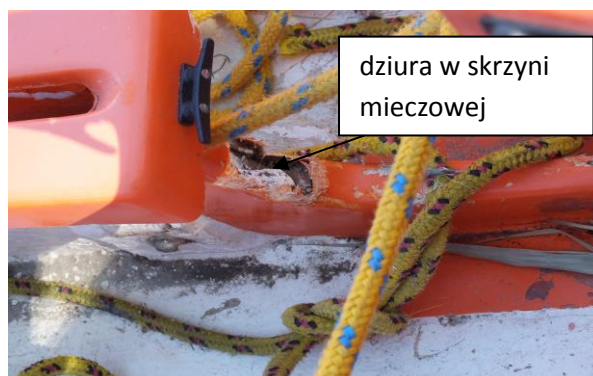
Zdjęcie nr 11. Uszkodzenie przedniej części skrzyni mieczowej

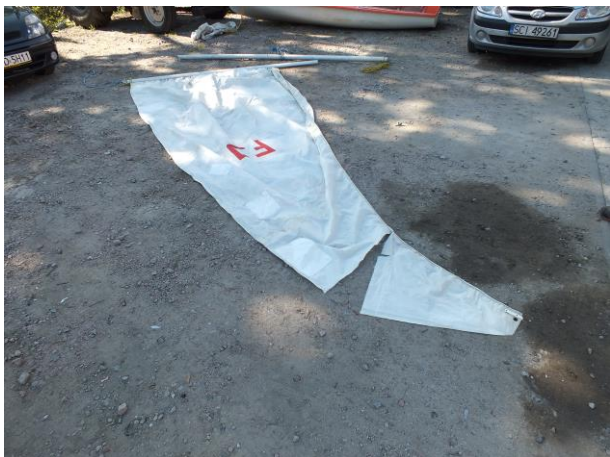
Jak widać na poniższych zdjęciach oba żagle zostały rozdarte na całej szerokości. Po ich kształcie widać, że były porozciągane i wielokrotnie naprawiane. Można z tego wnioskować, że tkanina żagli mogła być zleżała i słaba. Może to również wskazywać na wadliwy żagiel. Widoczny sposób uprzednio dokonywanych napraw (prostokątne łaty w miejsce zaokrąglonych) sugeruje niefachowość postępowania z żaglami osoby, która zajmowała się ich naprawą.

*Zdjęcie nr 12. Uszkodzony fokżagiel*

Sama wywrotka łodzi nie powinna spowodować podarcia dobrych jakościowo żagli, chyba, że były już tak wyeksploatowane, że tkanina była osłabiona. Fokżagiel rzadko ulega podobnemu rozdarciu w trakcie wywrotki, a grotżagiel przeważnie ulega rozdarciu w miejscu złamania, a nie w pobliżu głowicy masztu. Ponadto w grotżaglu nie stwierdzono obecności listew, które mogły ulec wytrzępaniu, albo po prostu z nieznanых przyczyn w ogóle ich nie było. Jest to istotne, bo brak listew obniża sprawność żagla w żegludze na wiatr.

Jeśli tkanina żagli była słaba, to podobne rozdarcia mogły również nastąpić w wyniku uderzenia gwałtownego szkwału, zwłaszcza w połączeniu z dłuższym, niekontrolowanym łopotem żagli, co mogło mieć miejsce, gdy załoga utraciła panowanie nad łodzią z jakiegokolwiek innego powodu.

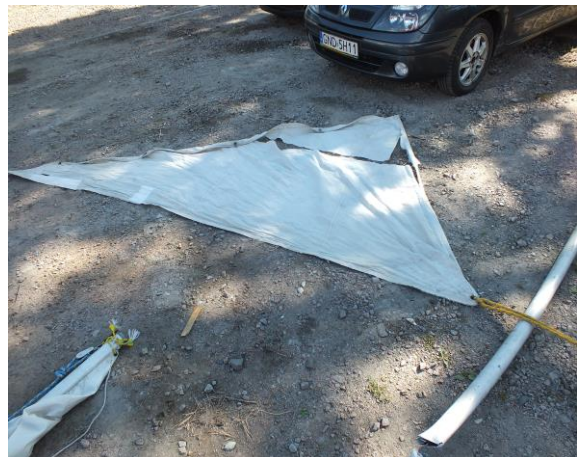
*Zdjęcie nr 13. Uszkodzony grotżagiel*

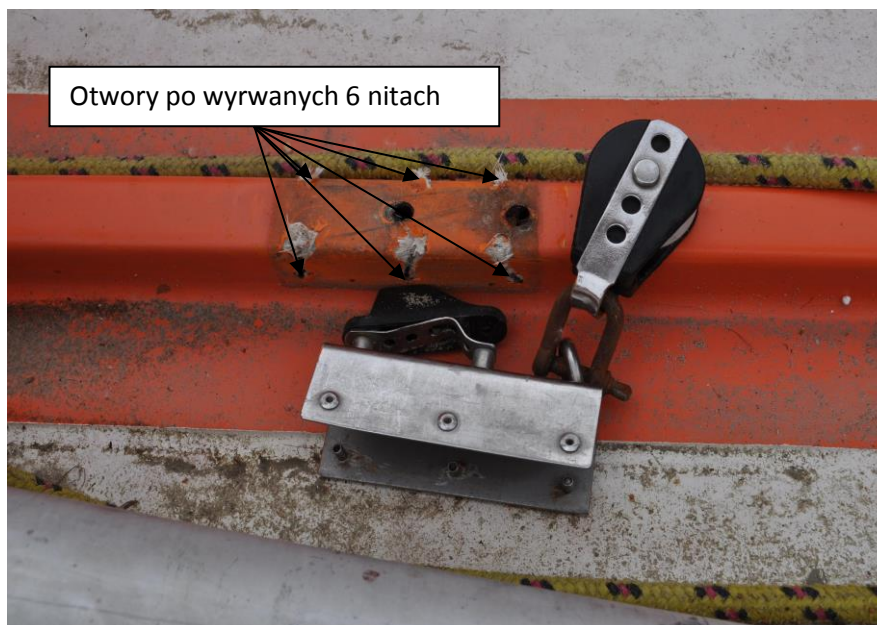
Z powodu wyrwania 6 nitów mocujących dolne okucie talii szotów bomu grotzagli do wzdłużnej belki w podłodze kokpitu system kontrolujący położenie bomu przestał istnieć.

*Zdjęcie nr 14. Wyrwane okucie talii szotów grotzagli*

Jeśli uszkodzenie nastąpiło w czasie żeglugi na silny wiatr, to reakcja łodzi na gwałtowne wyluzowanie grotzagli była równie gwałtowna. W tym czasie załoga prawie na pewno balastowała, mocno wychylona na nawietrzną, i jeśli wszystkie 6 nitów puściło jednocześnie (na co wskazuje podobny wygląd pozostawionych otworów), to mogło to doprowadzić do wywrotki na nawietrzną, albo nagłego stanięcia w dryfie z gwałtownie trzepocącym grotzaglem. Wyrwanie okucia szotów grotzagli z podłogi kokpitu łodzi mogło być pierwotną przyczyną utraty panowania nad łodzią w szkwale oraz przyczyną wywrotki lub, co bardziej prawdopodobne, wypadnięcia sternika za burtę.

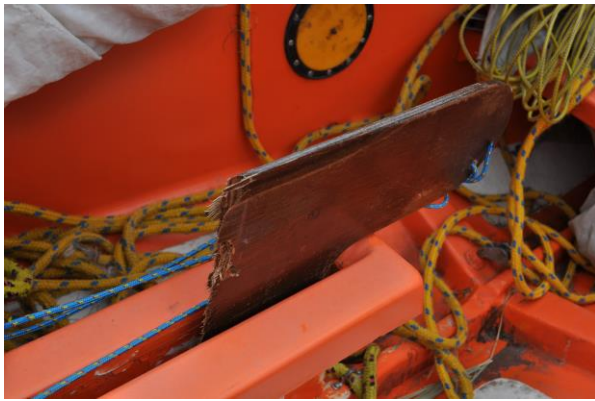
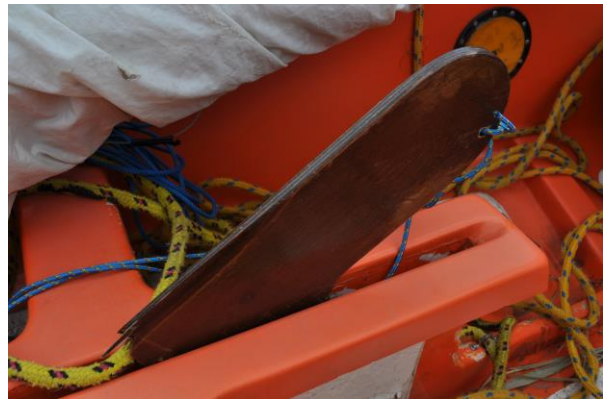
Złamanie opuszczonego miecza wzdłuż krawędzi skrzyni mieczowej mogło nastąpić zarówno w czasie próby postawienia przez załogę przewróconej łodzi, jak i w czasie żeglugi, w wyniku bocznej siły naporu wody, lub uderzenia o dno lub przeszkodę - choć ta ostatnia hipoteza jest dużo mniej prawdopodobna.

*Zdjęcie nr 15. Złamany miecz*

*Zdjęcie nr 16. Złamany miecz*

Złamanie miecza po wywrotce, pod ciężarem stojących na nim ludzi, mogło być przyczyną wpadnięcia załogi do wody i utraty kontaktu z kadłubem łodzi. Złamanie miecza w czasie żeglugi mogło stanowić pierwotną przyczynę utraty panowania nad łodzią i całego zdarzenia.
