PAŃSTWOWA KOMISJA BADANIA  
WYPADKÓW MORSKICH

# RAPORT KOŃCOWY

### **JACHT ŻAGLOWY SUNRISE**

Pożar i zatonięcie jachtu na Morzu Bałtyckim  
w dniu 20 października 2016 r.

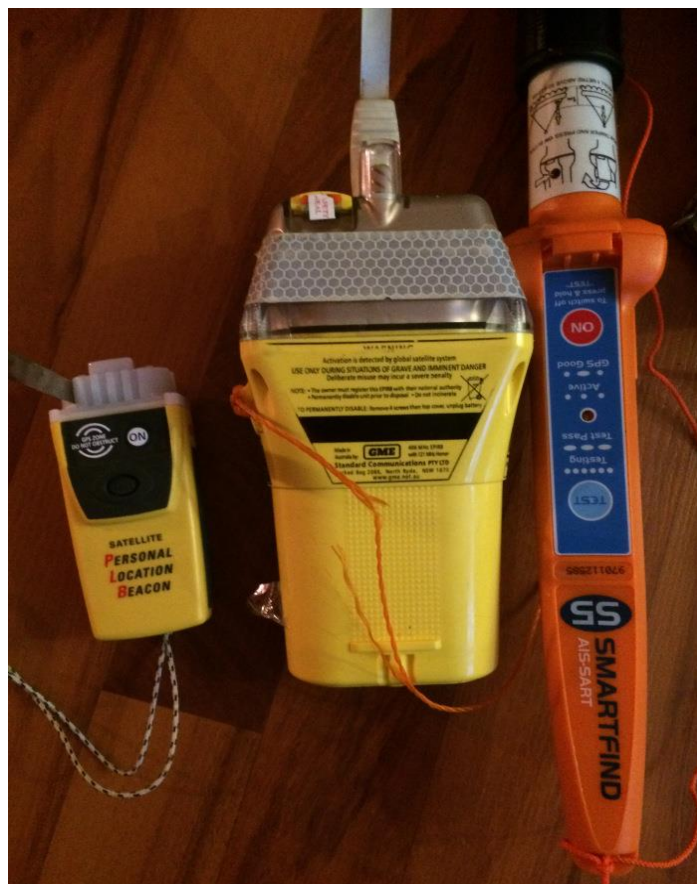
Zdjęcie nr 2. Środki alarmowania użyte w tratwie: EPIRB, PLB oraz AIS-Sart (źródło: kapitan).

Komunikatu nie odebrał satelita geostacjonarny, co mogło być spowodowane niekorzystnym położeniem anteny EPIRB. Zgodnie z instrukcją, EPIRB powinien swobodnie pływać w wodzie, z anteną skierowaną pionowo w górę, uwiązany linką do tratwy. Zamocowanie EPIRBu na dachu tratwy nie zapewniało optymalnej pozycji anteny w stosunku do satelitów geostacjonarnych, natomiast mogło nie przeszkodzić w łączności z przelatującym w korzystnej konfiguracji niskoorbitalnym satelitą polarnym.

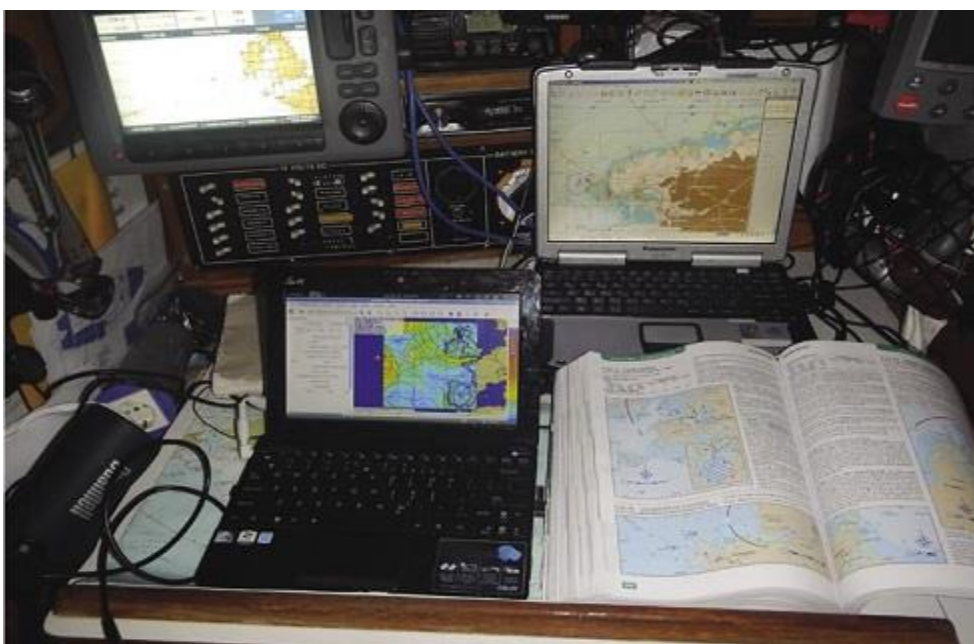
Zdjęcie nr 3. Tablica bezpieczników 12V i urządzenia radiowe (źródło: armator).

Jacht „Sunrise” w chwili wypadku miał 32 lata. Znaczna część instalacji elektrycznej pochodziła z oryginalnej budowy, a w projektowaniu elektryki okrętowej zakłada się żywotność instalacji kablowej na 30 lat ze względu na starzenie się izolacji.

W trakcie eksploatacji zaobserwowano stały upływ prądu z baterii serwisowych (1,5A), występujący także po odłączeniu wszelkich odbiorów. Mogło to być spowodowane przepływem prądu między zespołami akumulatorów rozruchowych i serwisowych, które miały różną konstrukcję (rozruchowe – kwasowe, serwisowe – AGM) lub zabrudzeniem powierzchni baterii kwasowych oraz przepływem prądu między klemami „+” i „-”.

Zaobserwowano również przeciwne (+/-) do spodziewanych wskazania amperomierza w trakcie ładowania baterii alternatorem zawieszonym na silniku stacjonarnym.

W tablicy rozdzielczej 12V zastosowano wyłączniki przeciążeniowe, które mogą ulec zgrzaniu na skutek łuku elektrycznego między własnymi przerywanymi stykami i mogą być miejscem podwyższonej temperatury. Zjawisko to ma miejsce, gdyż dla prądu stałego nie występuje „przejście przez zero”, jak dla prądu przemiennego.

Na jachcie „Sunrise” występowały przecieki z pokładu w miejscach mocowania sztyc relingu. Mogło to prowadzić do koncentracji wody morskiej w newralgicznym miejscu instalacji (tablica rozdzielcza i urządzenia nad stołem nawigacyjnym znajdowały się w pobliżu burt) oraz do osłabienia izolacji kabli.

Ręczna ingerencja w okablowanie z tyłu tablicy rozdzielczej w trakcie przełączania anten mogła przypadkowo obluzować lub uszkodzić przewód pod napięciem.
