# **PAŃSTWOWA KOMISJA BADANIA WYPADKÓW MORSKICH**

## **RAPORT KOŃCOWY WIM 16/15**

**JACHT ŻAGLOWY „ZJAWA IV”**

ewakuacja załogi i holowanie jachtu w wyniku przecieku kadłuba i awarii silnika  
w dniu 1 czerwca 2015 r.

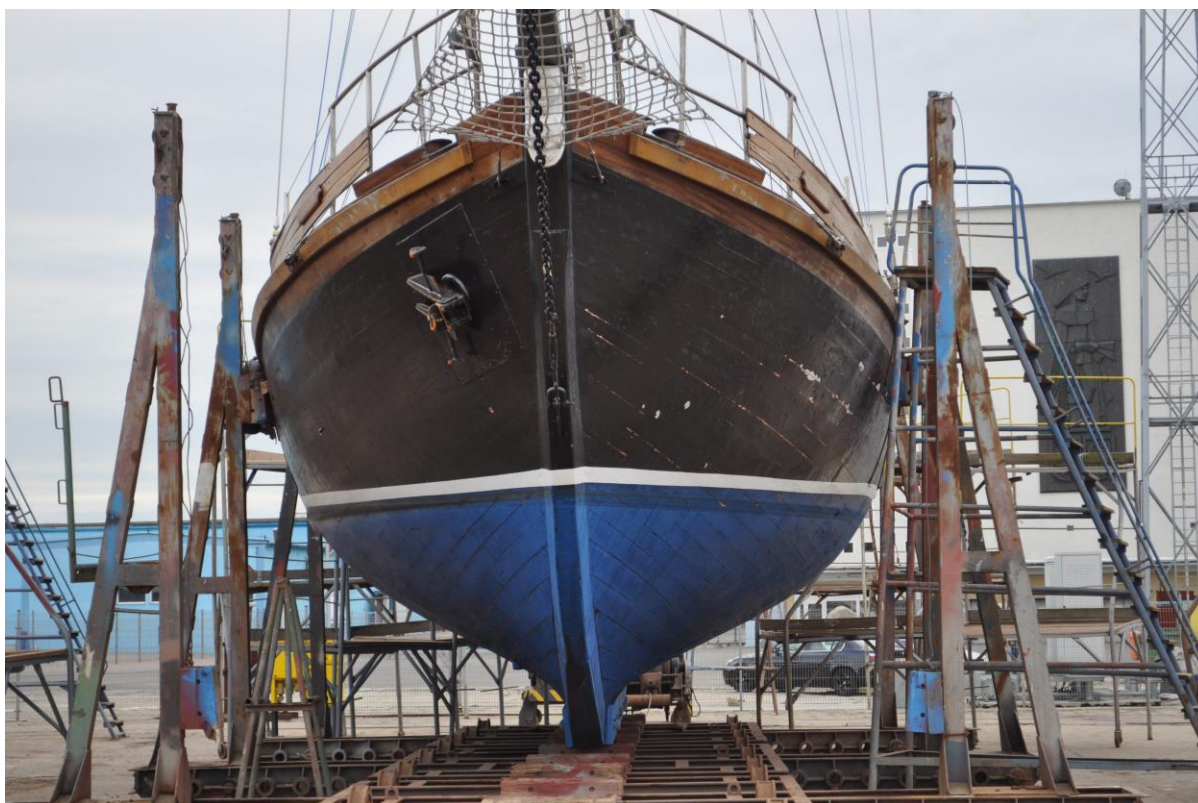
Jeszcze tego samego dnia, 2 czerwca 2015 r., jacht „Zjawa IV” został wciągnięty na slip, a po kilku dniach wydokowany i postawiony na wózku slipowym na nabrzeżu w stoczni „Szkuner” we Władysławowie. Komisja dokonała oględzin jachtu. Nie stwierdziła widocznych uszkodzeń poszycia kadłuba lub jego rozszczelnień, ale stwierdziła liczne pęknięcia powłoki farby na lewej burcie w miejscach pomiędzy plankami (zdjęcie nr 5) oraz mikroszczeliny w masie plastycznej (kicie miniowym) zabezpieczającej dychtunek (zdjęcie nr 6).

*Zdjęcie nr 5. Jacht „Zjawa IV” na nabrzeżu we Władysławowie*

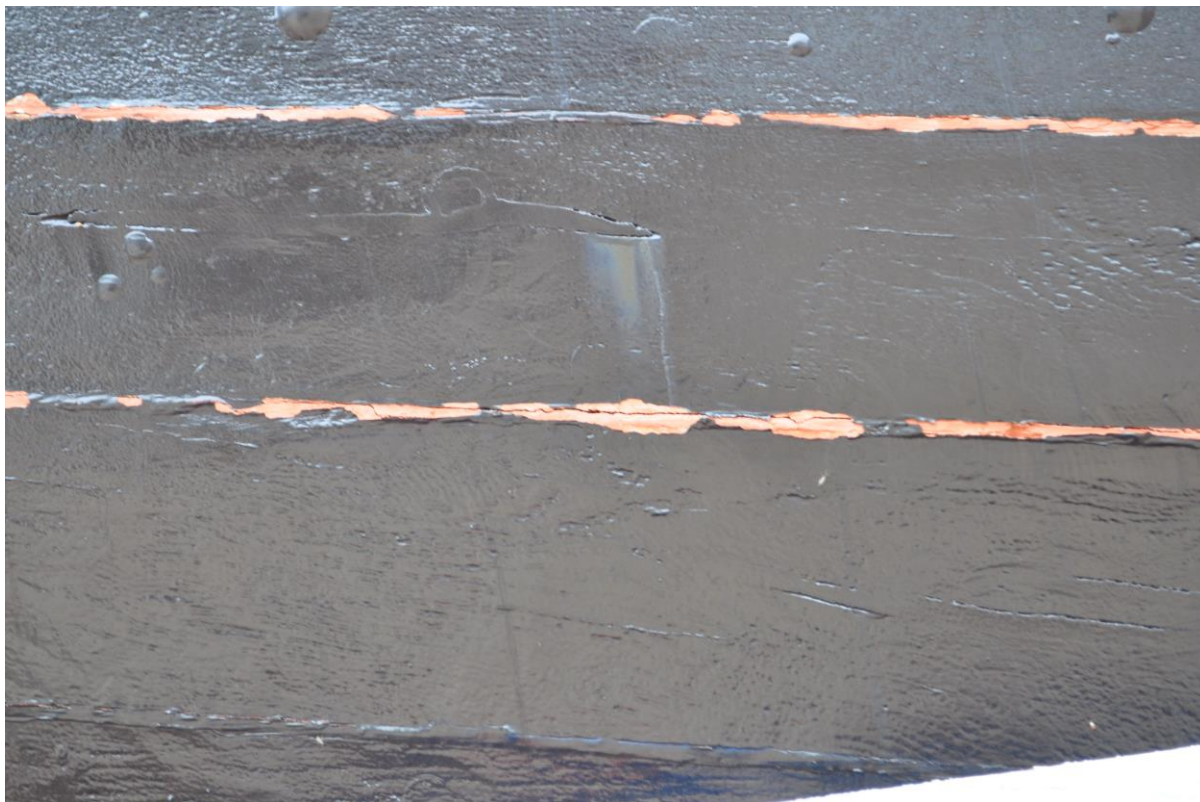
Dla sprawdzenia szczelności kadłuba armator przeprowadził próbę szczelności, polegającą na napełnieniu wodą przedziału dziobowego<sup>4</sup>. W wyniku próby zaobserwowano wodę wypływającą z kadłuba przez szczeliny między plankami. W opinii Komisji, potwierdzonej opiniami doświadczonych szkutników i armatorów jednostek drewnianych, przyczyną nieszczelności jachtu „Zjawa IV” było rozeschnięcie się kadłuba podczas

długotrwałej ekspozycji lewej burty na działanie słońca, przez okres około 7 miesięcy (od listopada 2014 r. do maja 2015 r.), w basenie jachtowym w Gdyni. Tak długi okres spowodował znaczne wysuszenie planek drewnianych powyżej linii wodnej i tym samym rozszczelnienie kadłuba w części dziobowej lewej burty.

*Zdjęcie nr 6. Fragment burty jachtu „Zjawa IV”*

Przyczyną przecieku na jachcie „Zjawa IV” była nieszczelność klepkowego poszycia kadłuba powyżej linii wodnej w części dziobowej na lewej burcie, powstała na skutek rozeschnięcia się planek poszycia w trakcie długiego okresu postoju jachtu przy kei.

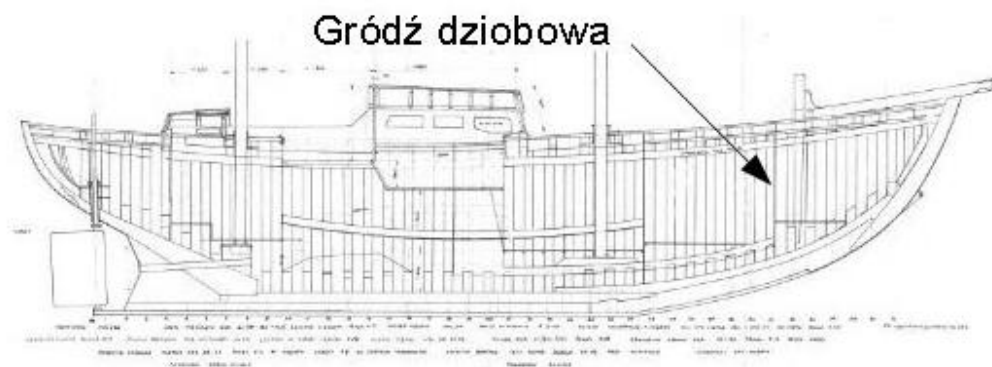
Gródź pomiędzy skrajnikiem a przedziałem mieszkalnym, zgodnie z wydanymi przez PRS Przepisami Klasyfikacji i Budowy Jachtów Morskich, w przypadku jachtów żaglowych o długości poniżej 20 m nie musi być grodzią szczelną<sup>5</sup>.

*Załącznik nr 2. Złaz wzdłużny kadłuba według projektu przebudowy z 1981 r. Widoczna gródź dziobowa (źródło: CWM)*

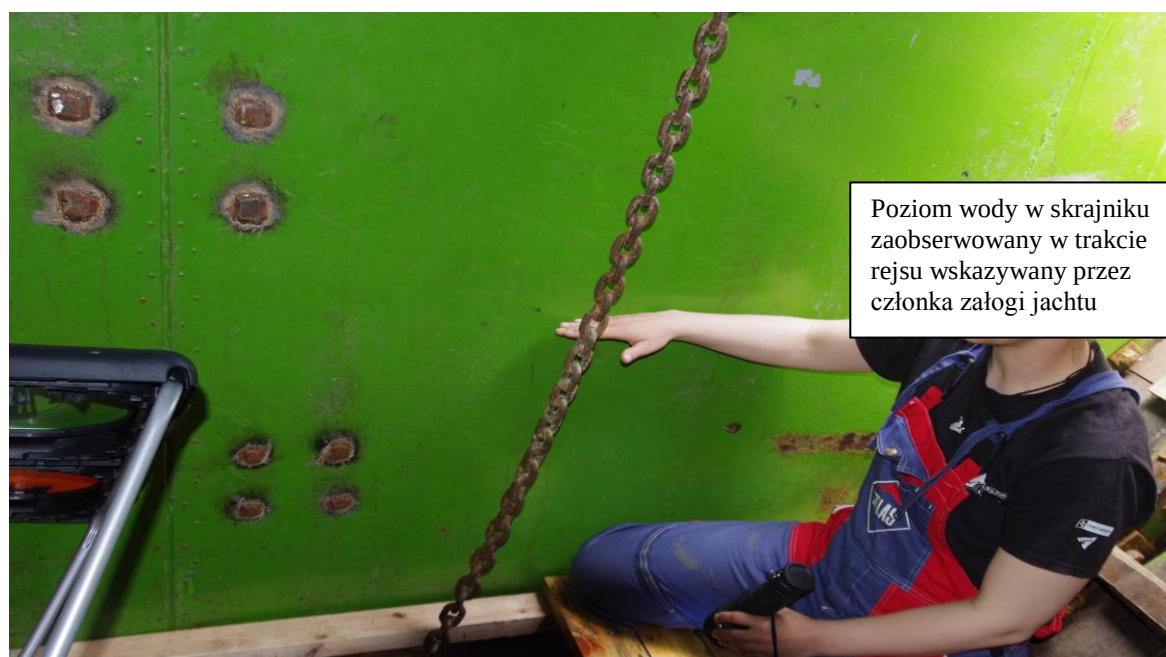
Komisja ustaliła, że w grodzi oddzielającej skrajnik dziobowy znajdował się zawór spustowy, o którym ani kapitan ani oficerowie nie wiedzieli. Zawór nie był zamknięty, a zamknięcie go mogło zmniejszyć intensywność napływu wody do zęz.

*Zdjęcie nr 7. Gródź dziobowa jachtu od strony skrajnika dziobowego*

Niewątpliwie pomocna byłaby tu pisemna instrukcja, tworzona i stale aktualizowana przez dobrze znających jacht kapitanów i bosmanów, zawierająca praktyczne informacje o eksploatacji jachtu. Instrukcja taka powinna zawierać w szczególności informacje o rozmieszczeniu i funkcjach zaworów, rurociągów i pomp na jachcie. Poszczególne zawory powinny być także wyraźnie i trwale oznaczone.

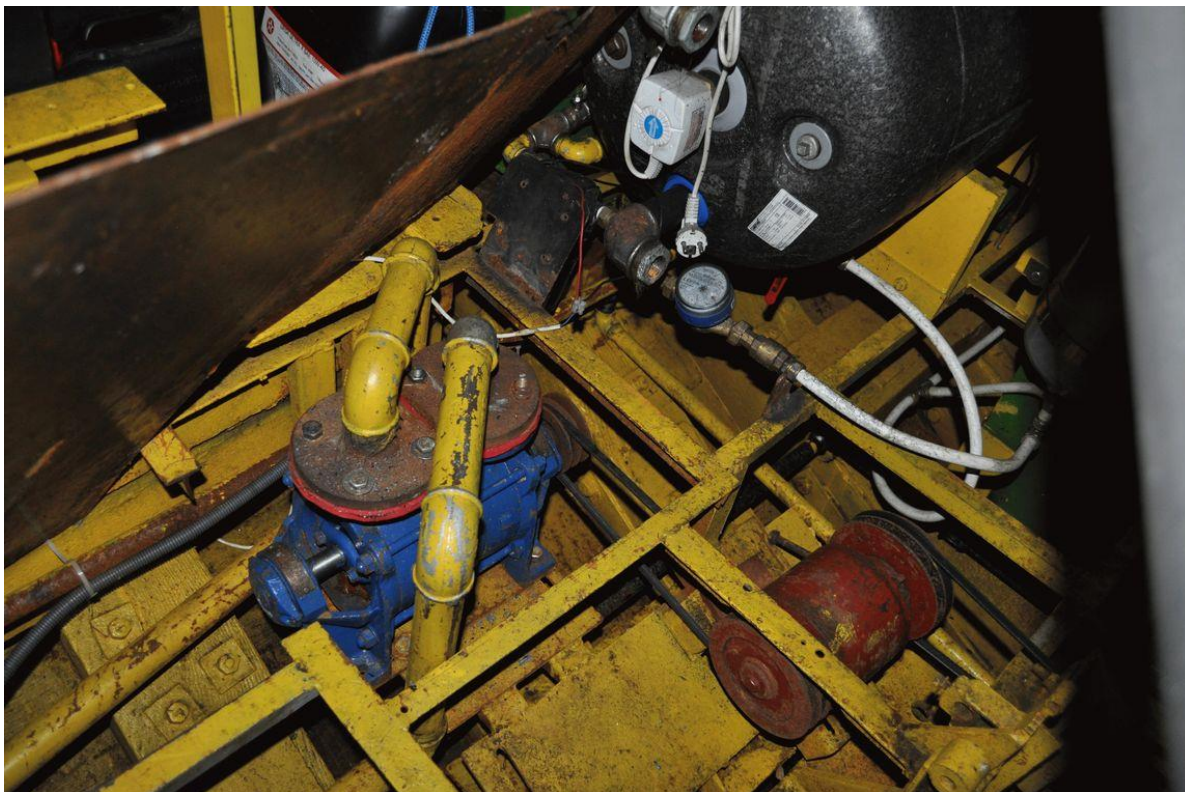
Podczas inspekcji na jachcie i przeglądzie instalacji zęzowej po wypadku Komisja ustaliła, że załoga nie wiedziała, że ma do dyspozycji pompę mechaniczną, którą można było wykorzystać jako pompę zęzową, pożarową oraz pompę ścieków fekalnych. Załoga była przekonana, że pompa mechaniczna, napędzana paskiem klinowym od silnika głównego, jest jedynie pompą pożarową. Pompa ta jest pompą o dużej wydajności, sprawną, której użycie w krótkim czasie mogło osuszyć jacht z wody. Pompę tę sprawdzono w działaniu w funkcji przeciwpożarowej w trakcie przeglądu jachtu na wodzie w dniu 25 maja 2015 r.

*Zdjęcie nr 8. Mechaniczna pompa napędzana paskiem klinowym z silnika jachtu*

Mając do dyspozycji taką pompę załoga mogła odpompowywać wodę z jachtu. Woda morska po 2 – 3 dniach ponownego zalewania skrajnika dziobowego spowodowałaby, że drewno napęczniałoby i uszczelniłoby poszycie kadłuba.

Fakt, że załoga jachtu nie wiedziała o posiadaniu wydajnej i sprawnej mechanicznej pompy zęzowej, której użycie w przypadku przecieku mogłoby zapobiec konieczności prowadzenia akcji ratowniczej, świadczy o nieprawidłowych procedurach obejmowania jednostki przez nową załogę oraz o braku niezbędnej dokumentacji (instrukcji) na jachcie.

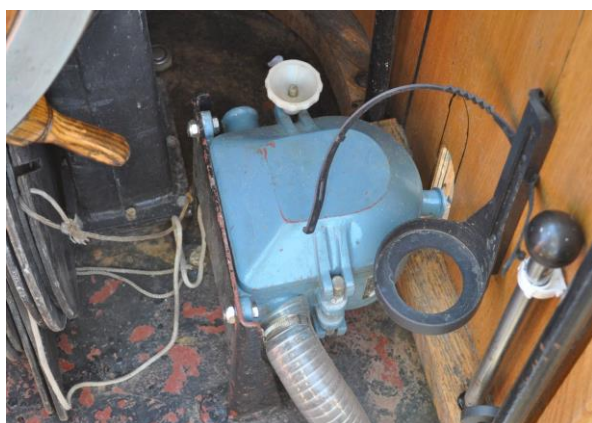
Początkowo próbowano wypompowywać wodę z jachtu jedynie przy użyciu dwóch pomp ręcznych typu PPW 100 (o nominalnej wydajności 100 l/min), znajdujących się na pokładzie głównym przy stanowisku sterowania, oraz pompy ręcznej w maszynowni.

*Zdjęcie nr 9. Jedna z dwóch ręcznych pomp pokładowych PPW 100*

Faktyczna wydajność pomp PPW 100 (nominalnie 100 l/min) zapewne była znacznie niższa od nominalnej, z powodu konieczności podniesienia słupa wody z zęzy na pokład (przewyższenie około 2 m), oraz z powodu niedostatku sił fizycznych znacznej części załogi.

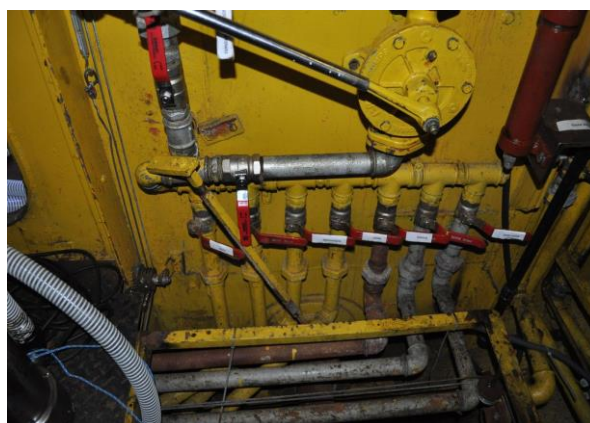
*Zdjęcie nr 10. Ręczna pompa w maszynowni i system zaworów kierujących*

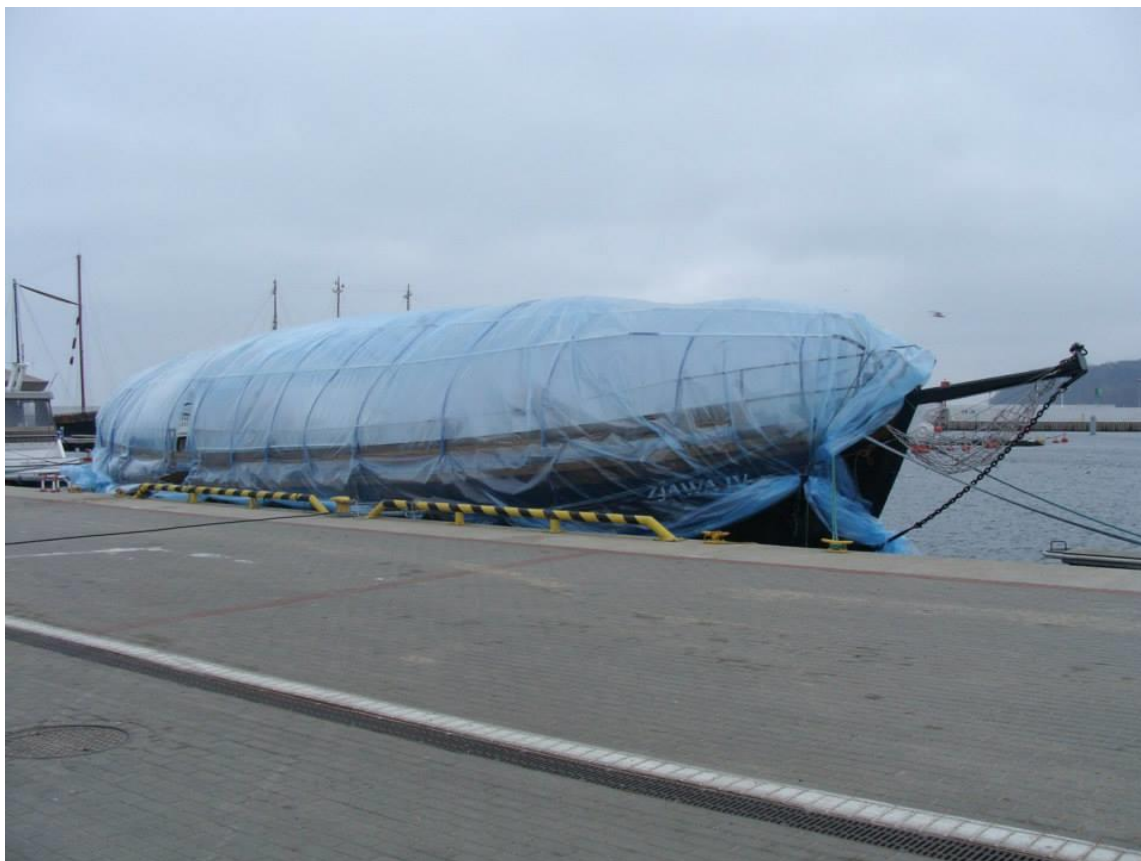
Rozsychanie się kadłubów drewnianych jest zjawiskiem naturalnym, znanym od stuleci, występującym w przypadku długiego postoju jednostki, kiedy to pokład i burty nie są zalewane wodą w wyniku działania fal. Znane są również przypadki poważnego rozeschnięcia się pokładu drewnianego jachtu będącego w rejsie, kiedy w ciągu 2 – 3 tygodni słonecznej pogody, ani deszcz ani bryzgi fal nie moczyły pokładu<sup>7</sup>.

Do nadmiernego wysuszenia drewnianych planek na jachcie „Zjawa IV” przyczyniły się promienie słoneczne padające na niezmiennie wystawioną na ich działanie lewą burtę<sup>8</sup>, osłoniętą przed deszczem okapem z folii, rozpiętym na stelażu i okrywającym cały pokład remontowanego jachtu.

*Zdjęcie nr 11. Jacht „Zjawa IV” na postoju zimowym w Gdyni 2014/2015.*

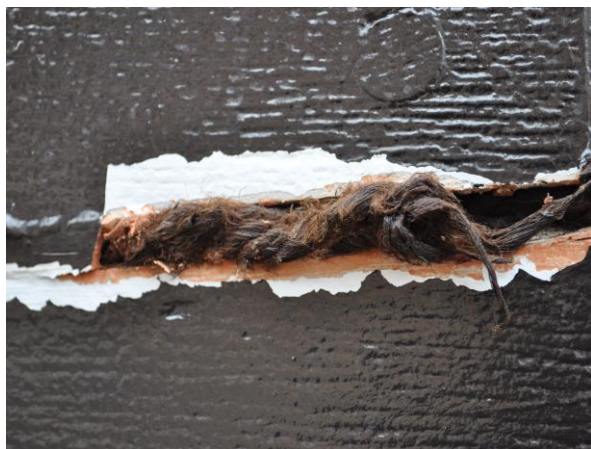
*Zdjęcie nr 12. Dychtunek do wymiany*

Podczas pobytu jachtu „Zjawa IV” na slipie w stoczni „Szkuner” we Władysławowie armator dokonał dokładnych oględzin uszczelnienia (dychtunku) kadłuba. W miejscach

budzących wątpliwości poprawiono uszczelnienie (zdjęcie nr 12). Usunięto też starą powłokę malarską (zdjęcie nr 13) i naniesiono nową.

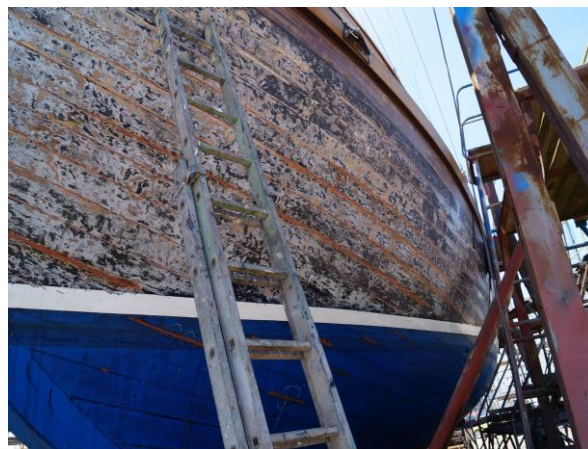
*Zdjęcie nr 13. Burta jachtu po usunięciu farby*
