PAŃSTWOWA KOMISJA BADANIA  
WYPADKÓW MORSKICH

# RAPORT KOŃCOWY

## 50/15

### **JACHT ŻAGLOWY ALBORAN XIX SABOR**

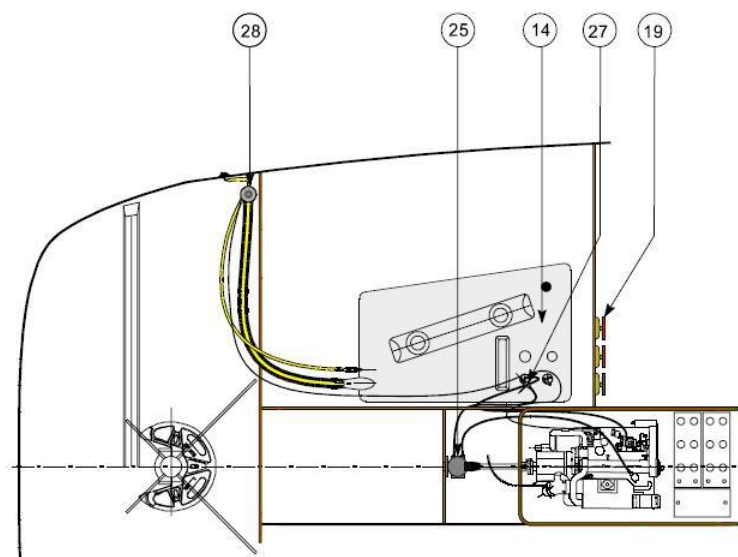
Rysunek nr 6. Fabryczny schemat umieszczenia akumulatorów na jachcie Oceanis 473

Fabryczna instrukcja dla jachtu Oceanis 473 zawiera schemat instalacji elektrycznej, z którego wynika, że wszystkie akumulatory powinny znajdować się w pomieszczeniu silnika oraz że prosty układ wyłączników mechanicznych pozwala na odizolowanie akumulatora rozruchowego i/lub baterii akumulatorów serwisowych<sup>10</sup>.

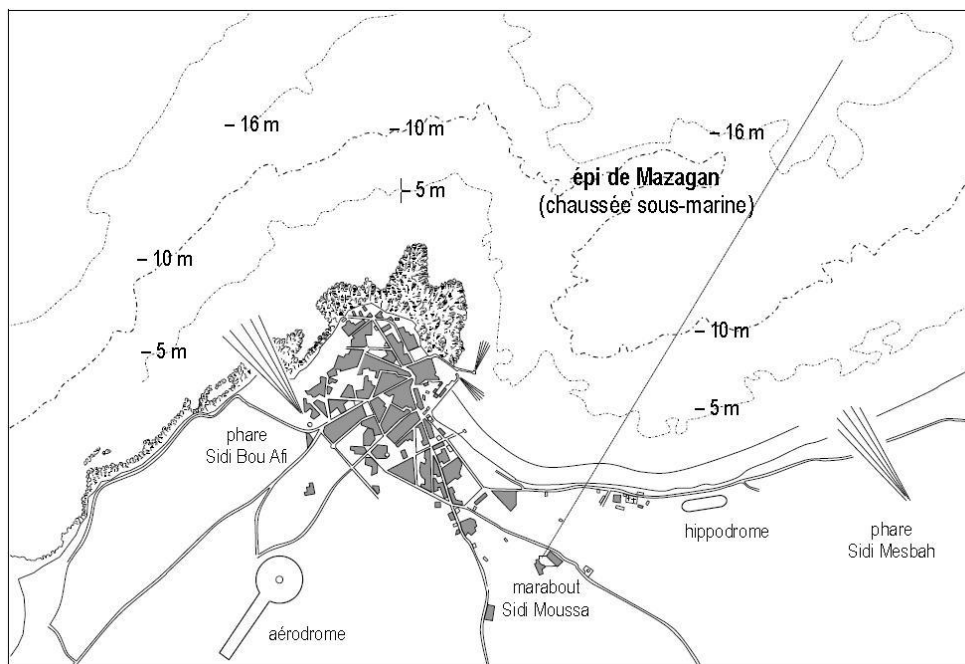
Rysunek nr 8. Źródło: Najib Cherfahoui, *Vagues dans l'Océan (Maroc)*

Dryfując pod żaglami, jacht powoli znalazł się w rejonie odbitych i załamujących się fal. Efekt ten mógł być wzmocniony uprzednią zmianą kierunku wiatru o 90°, który wiał teraz, przybierając na sile, prostopadle do kierunku rozkołysu.

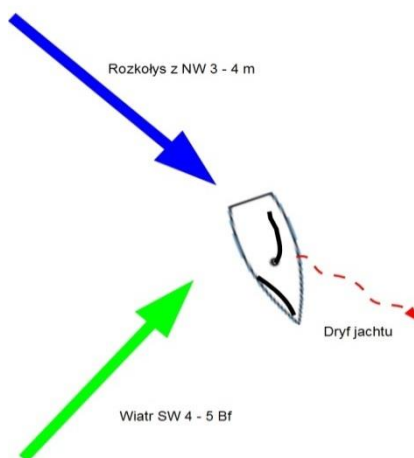
Rysunek nr 9. Położenie jachtu w dryfie; oba żagle zarefowane do 30%

W trakcie wysłuchania przez Komisję w dniu 9 listopada 2015 r. członków załogi nie byli oni w stanie dokładnie określić położenia jachtu w momencie wypadku. Najprawdopodobniej sytuacja wyglądała w następujący sposób:

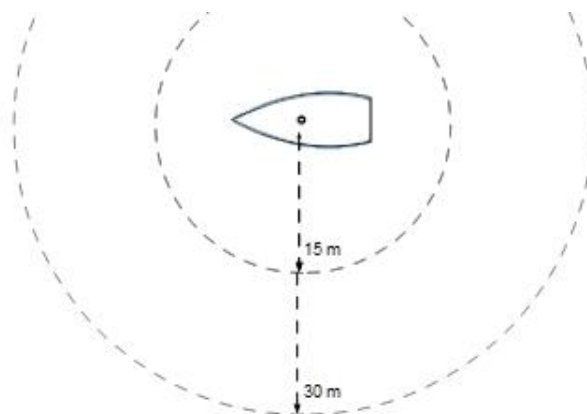
Rysunek nr 11. Bezpośrednie otoczenie jachtu; rysunek zachowuje skalę

- 1) załogantka w kurtce nieprzemakalnej, bez środków wypornościowych, przytomna i sprawna, trzymająca się najpierw zamocowanej do jachtu cumy rufowej, a następnie linki operacyjnej tratwy ratunkowej;
- 2) nieotwarta<sup>26</sup> tratwa ratunkowa w częściowo uszkodzonym pojemniku, uchylonym w jednym z narożników, zamocowana do jachtu częściowo wyciągniętą linką operacyjną;
- 3) cuma rufowa;
- 4) koło ratunkowe SOLAS na linie o długości 10 – 15 m;
- 5) ponton zerwany z pokładu.

Druga ofiara pływała w ubraniu z materiałem wypornościowym, nie dając oznak życia. Ratował ją wpływ kapitan, nie mając na sobie żadnych środków wypornościowych.

<sup>26</sup> Z relacji załogi wynika, że oczekiwano, że tratwa otworzy się samoczynnie po ręcznym wyciągnięciu około 10 m linki operacyjnej (w rzeczywistości długość linki wynosiła według tabliczki znamionowej 30 m, a sam pojemnik został prawdopodobnie uszkodzony w wyniku uderzenia). To pokazuje, że w ramach szkolenia z zakresu bezpieczeństwa przed wyjściem w morze kapitan jachtu powinien zawsze sprawdzić instrukcję na opakowaniu tratwy ratunkowej i poinformować załogę o długości linki operacyjnej.
