# **PAŃSTWOWA KOMISJA BADANIA WYPADKÓW MORSKICH**

## **RAPORT KOŃCOWY 32/15**

### **JACHT ŻAGLOWY ICHTIANDER**

wypadnięcie za burtę i utonięcie kapitana jachtu  
w dniu 1 sierpnia 2015 r. na Zatoce Gdańskiej

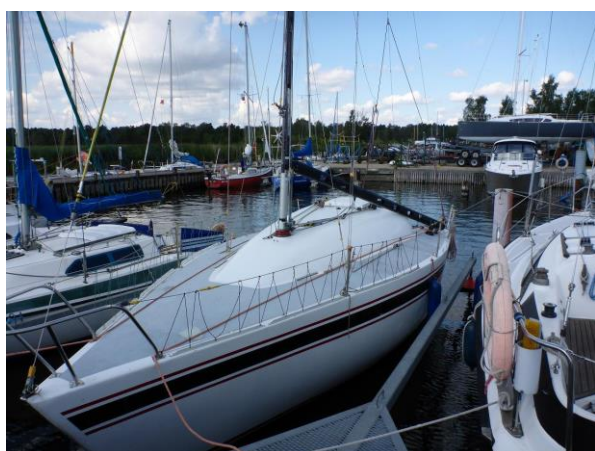
*Zdjęcie nr 1. Jacht „Ichtiander” (od dziobu)  
w przystani AKM Gdańsk*

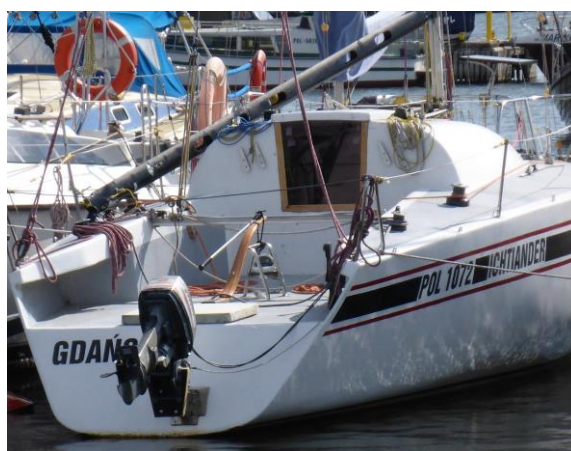
*Zdjęcie nr 2. Jacht „Ichtiander” (od rufy)  
w przystani AKM Gdańsk*

Podłoga kokpitu i pokład jachtu były pokryte powierzchnią przeciwpoślizgową. Dach nadbudówki był obły i śliski, nie zaopatrzony w handrelingi. Pokład był otoczony sztormrelingiem z pojedynczej linki stalowej, rozpiętej na sztycach o wysokości 45 cm, łączącej pełny koszt dziobowy z podwójnymi wspornikami na rufie. W części dziobowej reling był zaopatrzony w siatkę zapobiegającą wypadnięciu np. żagli pod linką relingu. Część rufowa relingu, zabezpieczająca w poprzek pawęż, była wykonana z linki z tworzywa

sztucznego o średnicy 8 – 10 mm. W części środkowej i rufowej krawędź pokładu nie była wyposażona w listwę zabezpieczającą. Na pawęży nie było drabinki kąpielowej, ani uchwytów lub stopni umożliwiających wyjście z wody. Jediną pomocą przy próbie wejścia z wody na pokład mogła być podstawa pantografu silnika zaburtowego (zdjęcie nr 2) i napinacz achtersztagu (wymagałoby to jednak dużej sprawności fizycznej).

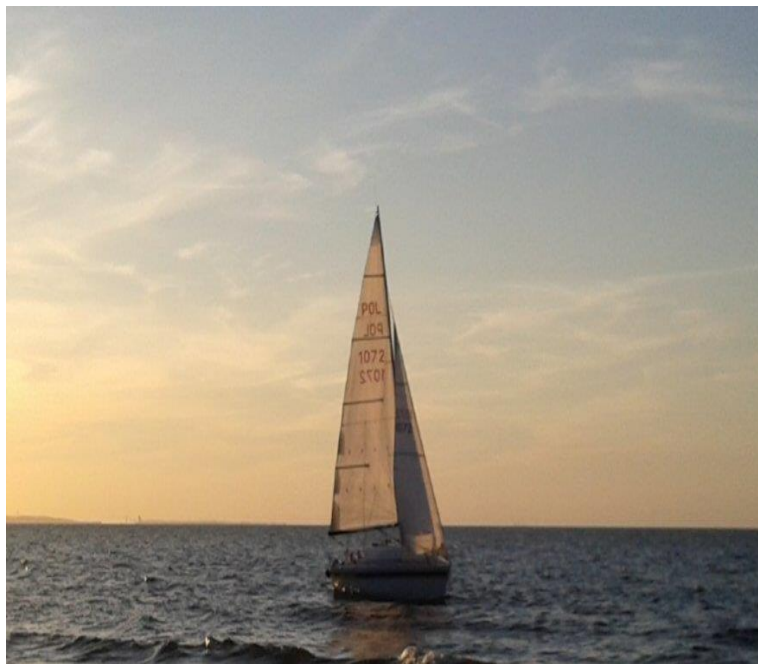
Wieczorem, w okresie bezpośrednio poprzedzającym zdryfowanie pustego jachtu na mieliznę przy Wyspie Sobieszewskiej, panowały bardzo dobre warunki pogodowe. W godz. od 17:00 do 19:00 automatyczna stacja meteorologiczna znajdująca się na stawie „P9” na torze podejściowym do Portu Północnego (zdjęcie nr 3) zarejestrowała wiatr NE o sile 3-4° B. Około godz. 20:00 wiał wiatr NE 2° B, a stan morza był 1-2 (zdjęcie nr 4).

Zdjęcie nr 3. Stawa „P9”      Zdjęcie nr 4. Jacht „Ichtlander” na płyciźnie (fot. Kontakt24)

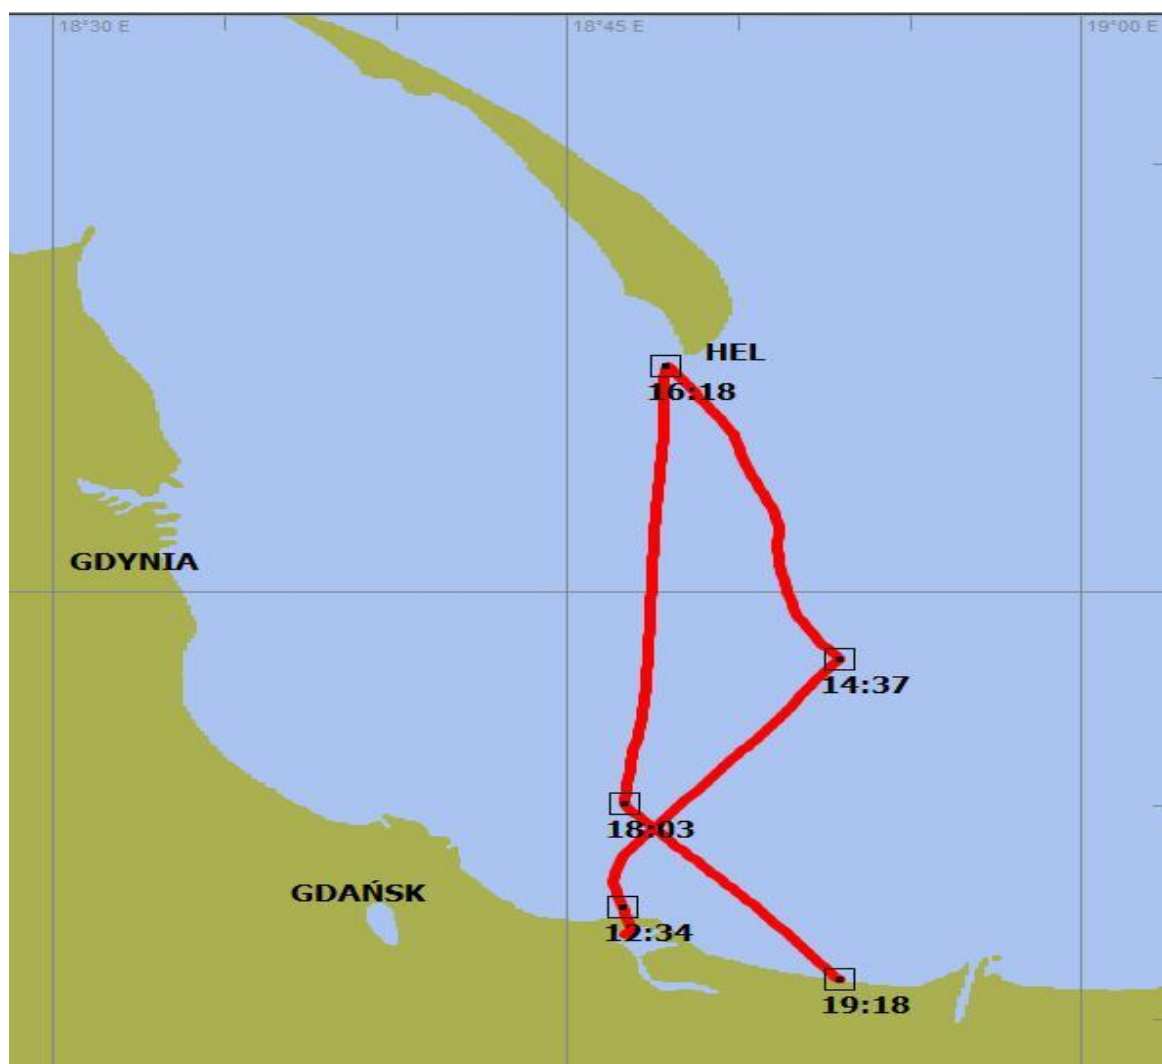
Rysunek 1. Droga jachtu „Ichtiander” z dnia 1 sierpnia 2015 r. według pokładowego GPS

Od zwrotu wykonanego o godz. 18:03 w pobliżu stawy „P9” na podejściu do Portu Północnego, aż do wysztrandowania na Wyspie Sobieszewskiej o godz. 19:18 jacht szedł niezmiennym kursem, sterowany autopilotem. Przed tym zwrotem jacht szedł kursem prowadzącym do wejścia do Górek Zachodnich (rysunek nr 3 – linia ciemnoróżowa), co było zgodne ze zwykle realizowanym przez kapitana planem podróży.

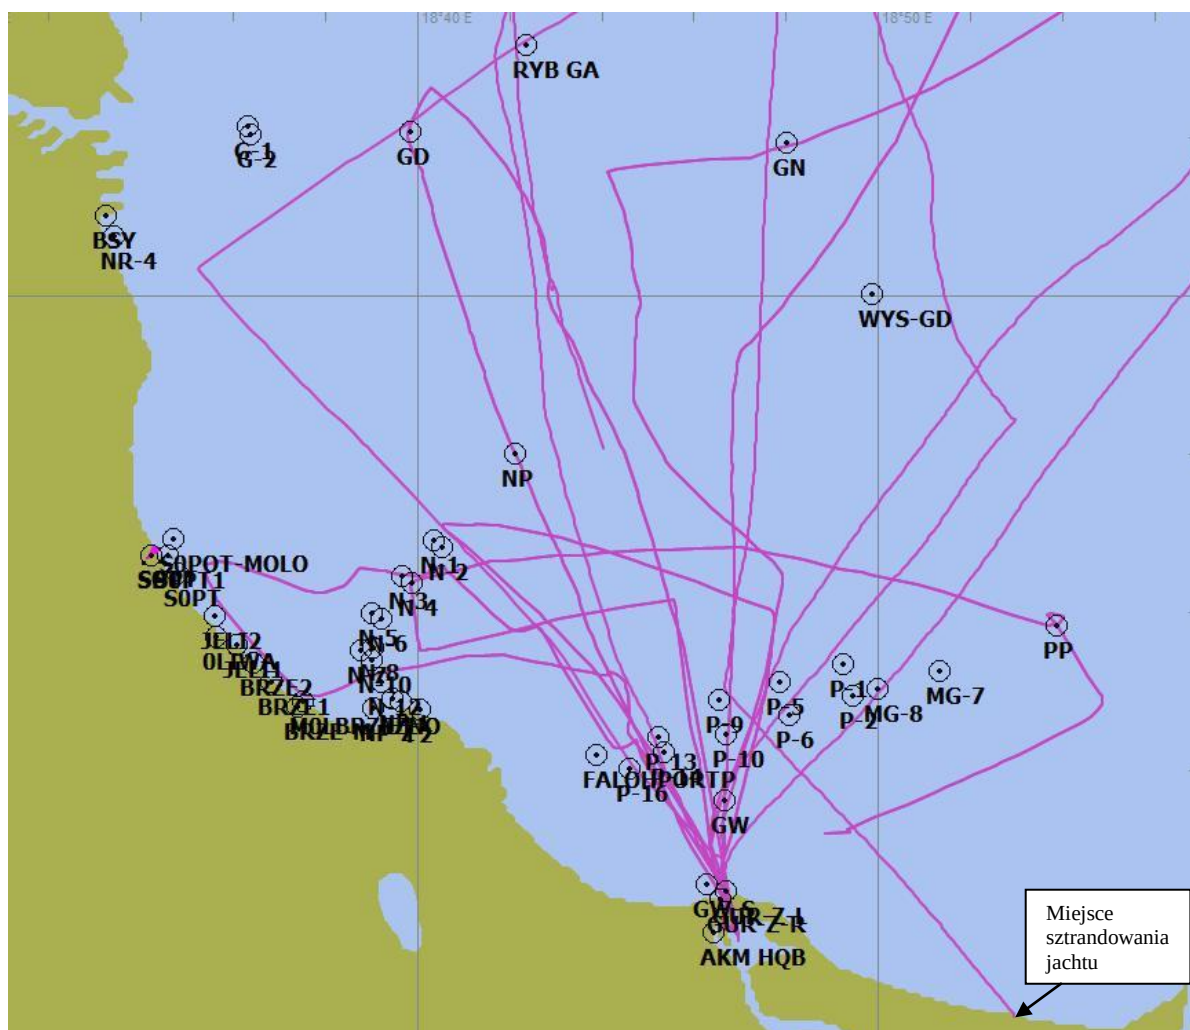
Na jachcie nie było map papierowych ani elektronicznych, natomiast w pamięci GPS wprowadzone były pozycje najważniejszych obiektów nawigacyjnych Zatoki Gdańskiej, takich jak: pławy, główki falochronów i światła (oznaczone jako waypoints – rysunek nr 2).

Rysunek 2. Zapis śladów drogi jachtu „Ichtiander” na ekranie pokładowego GPS

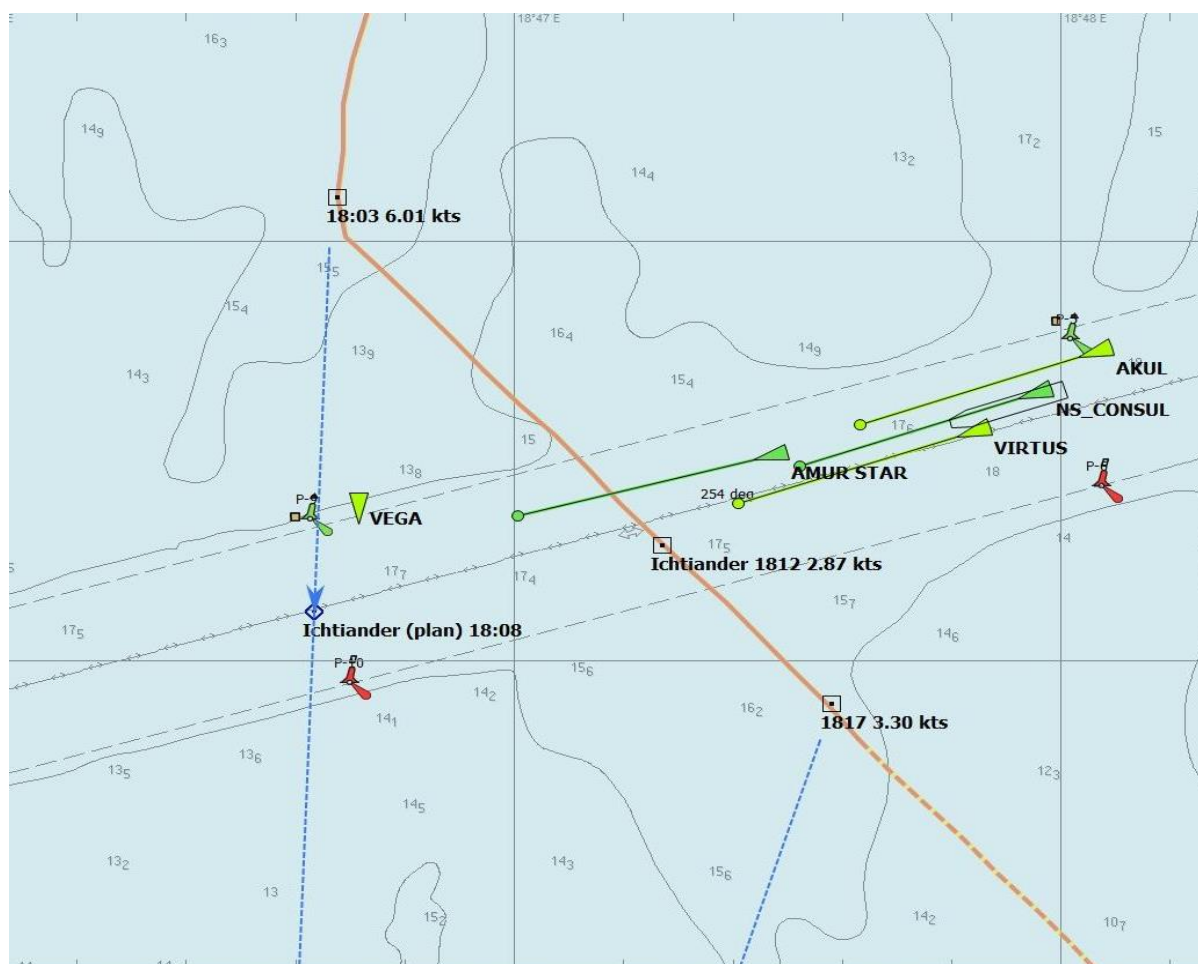
Porównując szczegółowy zapis śladu jachtu „Ichtiander” (na rysunku 4 oznaczony linią pomarańczową) z zapisem AIS ruchu innych jednostek na torze wodnym Komisja przyjęła, że zwrot o godz. 18:03 był związany ze zbliżaniem się jachtu do toru wodnego, którym w tym czasie wchodziły do Portu Północnego dwa zbiornikowce: „Amur Star”<sup>55</sup> oraz „NS Consul”<sup>56</sup>

Rysunek 4. Rekonstrukcja sytuacji nawigacyjnej w pobliżu toru wodnego o godz. 18:12

Komisja zwróciła uwagę na znaczny spadek prędkości jachtu po zwrocie o godz. 18:03, który nie powinien mieć miejsca przy normalnej zmianie kursu z baksztagu na ostry półwiatr. Możliwe jest, że manewr rozpoczęty o godz. 18:03 nie został zakończony i żagle nie zostały optymalnie wybrane do nowego kursu. Możliwe, że kapitan nie planował przecinania toru wodnego w tak bliskiej odległości przed idącymi statkami i zamierzał zaczekać kilkanaście minut po północnej stronie toru, ale wykonując na pokładzie jakieś czynności, które ze względu na szybko zbliżające się statki musiał wykonać w pośpiechu, potknął się lub pośliznął, po czym wypadł za burtę.

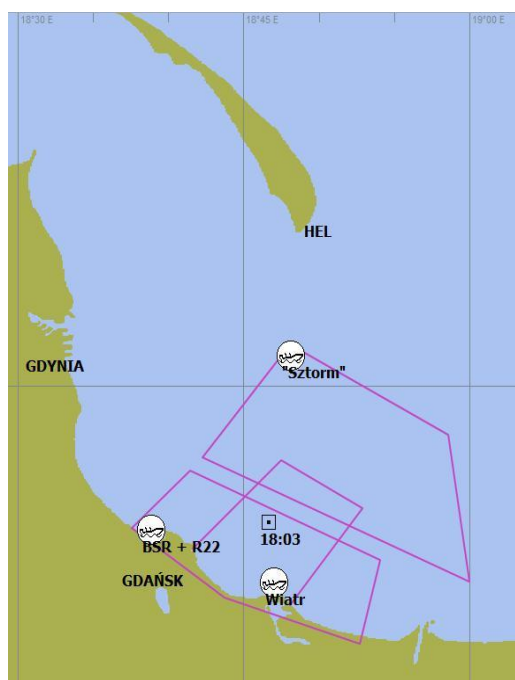
Rozpoczynając akcję poszukiwawczą 2 godziny później służba SAR nie miała informacji o drodze, którą wcześniej poruszał się jacht. Początkowy obszar poszukiwań obejmował pokazany na rysunku nr 5 obszar pasa przybrzeżnego o szerokości 3 mil (łódź „R-22”) i 6 – 7 mil (statek „Wiatr”), od Brzeźna do ujścia Wisły Śmiałej (Górki Zachodnie)<sup>8</sup>. Następnie obszar ten został rozszerzony na akwen niemal całej Zatoki Gdańskiej (rysunek nr 6).

Rysunek 5. Rejon poszukiwań w dniu 1 sierpnia 2015 r.

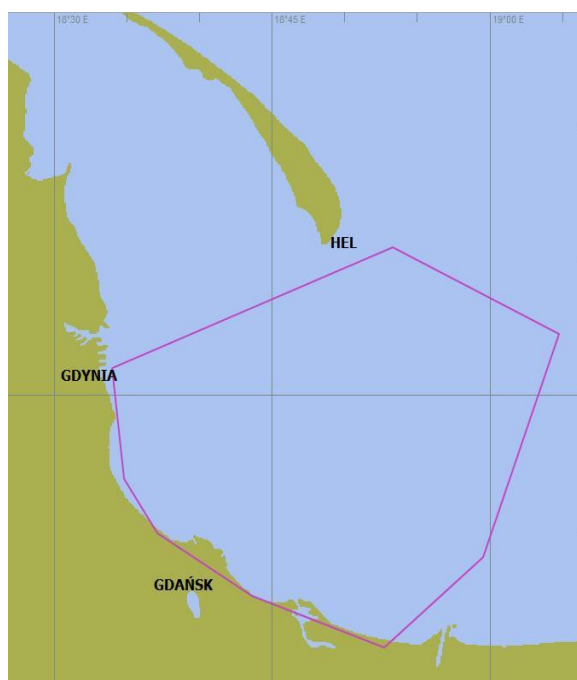
Rysunek 6. Rejon poszukiwań w dniu 2 sierpnia 2015 r. od świtu
