# RAPORT KOŃCOWY

## 22/16

### **JACHT ŻAGLOWY MIRACLE**

pożar i zatonięcie jachtu na Oceanie Atlantyckim  
w dniu 2 czerwca 2016 r.

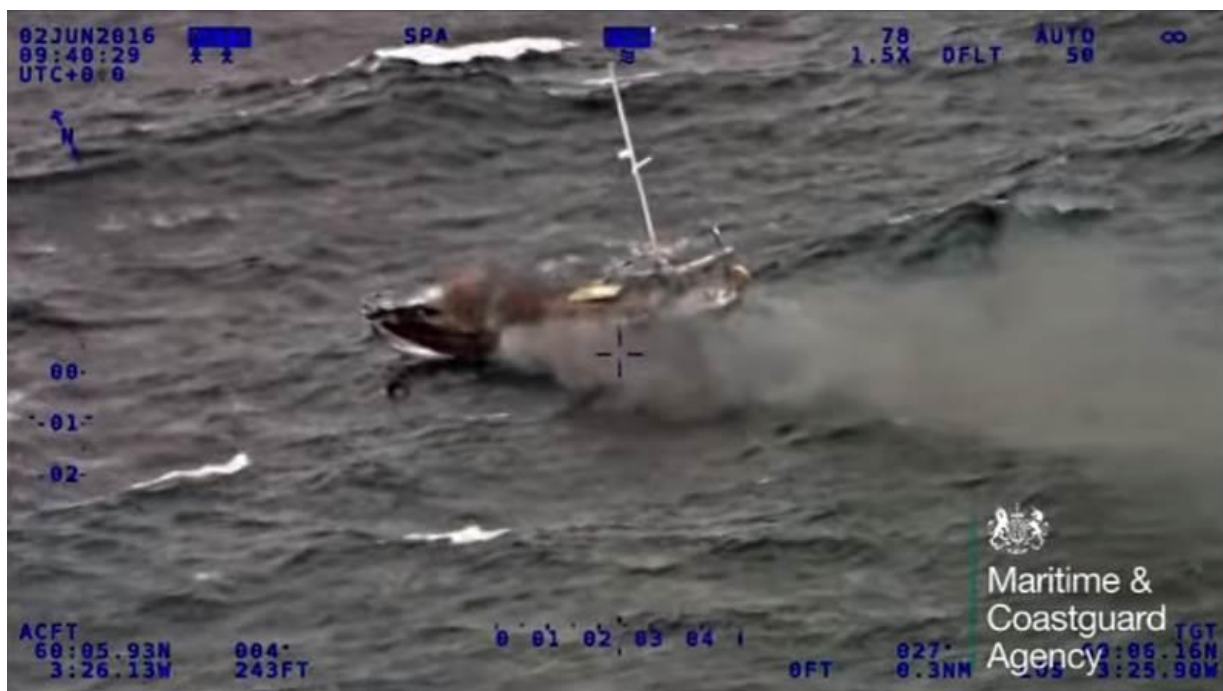
*Zdjęcie nr 1. Płonący jacht „Miracle” (zdjęcie z helikoptera SAR)*

Po przejściu załogi do tratwy ratunkowej odcięto faleń. Tratwa spychana wiatrem i falą oddaliła się szybko od jachtu. Jacht po kilku minutach zaczął wyraźnie płonąć (zdjęcie nr 1).

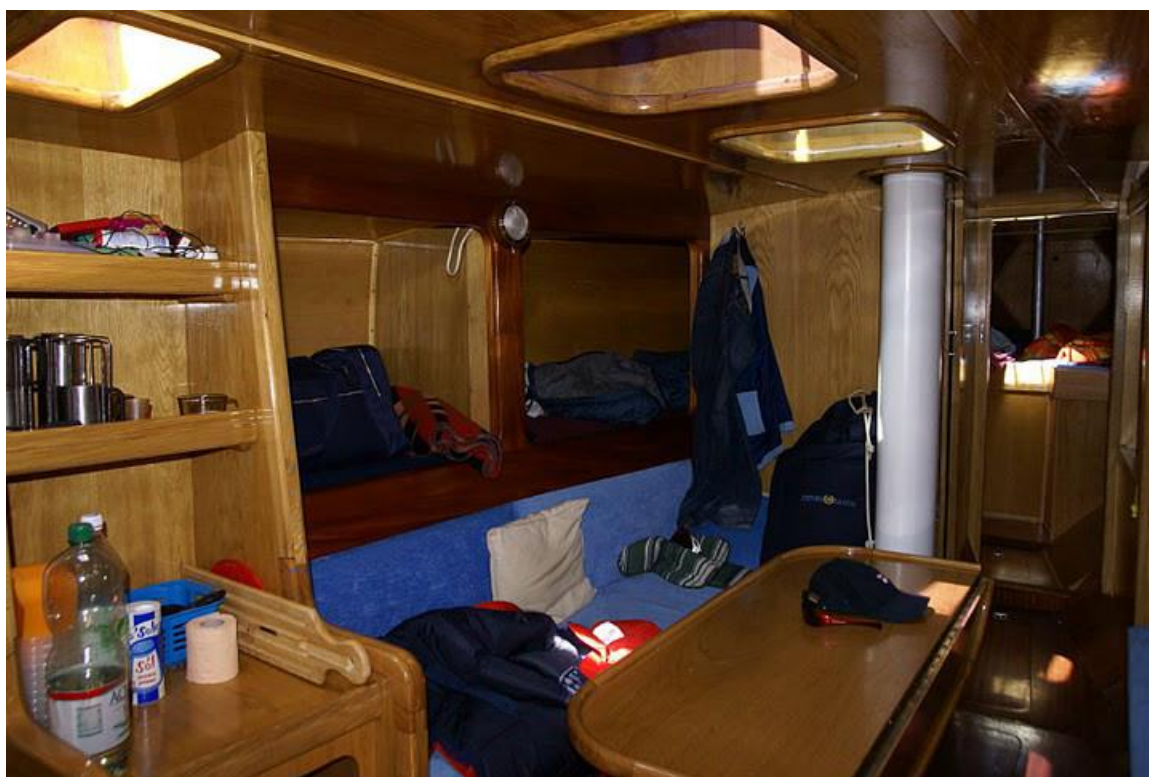
Rano, około godz. 09:00 załogantka odpoczywająca po zakończeniu wachty poczuła swąd i zauważyła dym wydobywający się spod jej koi będącej jednocześnie zamknięciem bakisty, w której znajdowały się worki z żaglami.

*Zdjęcie nr 3. Koją na jachcie, spod której wydobywał się dym*

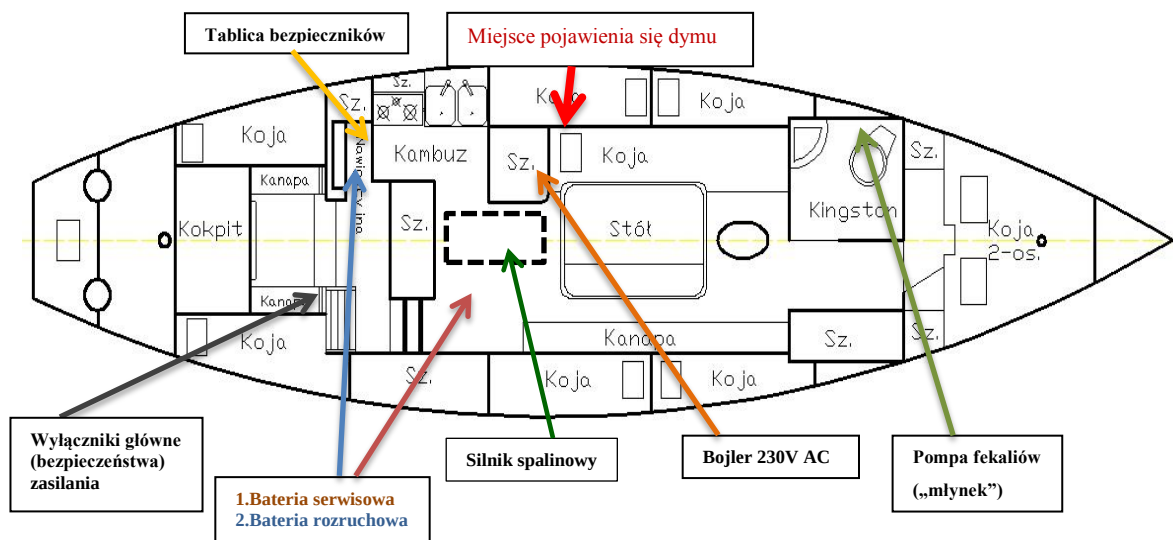
Rysunek 2. Plan pomieszczeń pod pokładem jachtu „Miracle” z zaznaczeniem miejsca montażu wskazanych elementów wyposażenia elektrycznego

z sieci ładowej równolegle z ładowaniem akumulatorów (załącznik nr 5). Bojler zainstalowany został w trakcie przebudowy instalacji elektrycznej i znajdował się na lewej burcie pod koją spod której wydobywał się dym (rysunek nr 2). Jak wynika ze schematu elektrycznego pokazanego w załączniku nr 5, bojler o mocy 500 W zabezpieczony był bezpiecznikiem różnicowo-prądowym 16 A, wspólnie z prostownikiem do ładowania baterii. Według informacji uzyskanych przez Komisję w rzeczywistości moc grzałek bojlera wynosiła 1200 W.

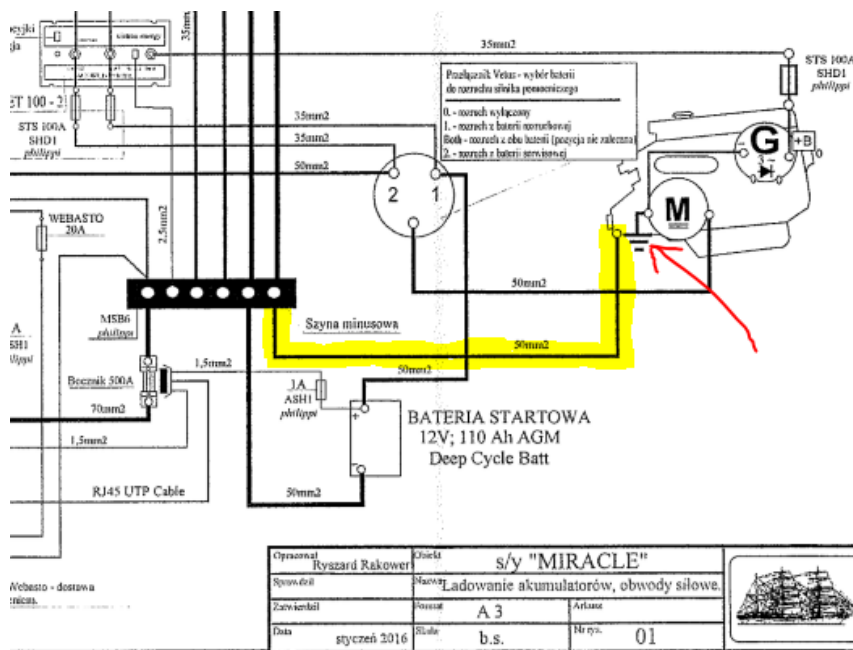
5. W projekcie instalacji jachtu połączono główną szynę minusową z korpusem silnika napędowego Yanmar (rysunek nr 2 – połączenie oznaczone kolorem żółtym na schemacie instalacji). Jacht miał stalową konstrukcję kadłuba oraz jednobiegunowy rozrusznik silnika napędowego. Przy takiej konfiguracji instalacji 12V DC, zgodnie ze schematem korpus silnika napędowego powinien być uziemiony (rysunek nr 3 – połączenie jest zaznaczone czerwoną strzałką). Połączenie tego rodzaju powinno być wykonane starannie, z wykorzystaniem linki miedzianej o przekroju zgodnym z polskimi normami. Wykonawca nowej instalacji nie potrafił podać Komisji szczegółów w jaki sposób korpus silnika spalinowego połączono z kadłubem jachtu. Z tego może wynikać, że nie skontrolowano, czy takie połączenie zostało wykonane i jak zostało wykonane. Ostatni przegląd jachtu „Miracle” został wykonany przez Inspektora Morskiego Zespołu Technicznego PZZ w dniu 26 lutego 2016 r., czyli przed modernizacją instalacji elektrycznej jednostki.

Rysunek 3. Uziemienie silnika napędowego do kadłuba jachtu

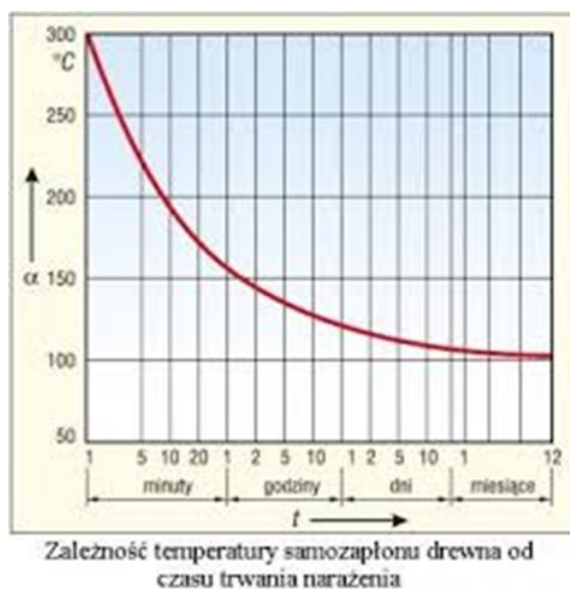
Jak wynika z poniżej przedstawionej charakterystyki (rysunek nr 6), powstałej m.in. na podstawie badań ogniowych, okres poprzedzający zapłon drewna zależy od czasu narażenia konstrukcji drewnianej na działanie wysokiej temperatury.

Rysunek 5. Charakterystyka samozapłonu drewna  $T = f(t)$

Ilość wydzielonego ciepła ( $Q = R \cdot I^2 \cdot t$ )<sup>11</sup> spowodowała na skutek długotrwałego przepływu prądu przez przewód na styku z metalowymi częściami kadłuba (zjawisko grzałki elektrycznej) wzrost temperatury i samozapłon (czemu sprzyjało też przykrycie żaglami powodujące wzrost temperatury), prawdopodobnie początkowo izolacji termicznej kadłuba (o czym świadczyły duże ilości dymu o zapachu „chemicznym”), a następnie drewna.
