PAŃSTWOWA KOMISJA BADANIA  
WYPADKÓW MORSKICH

# RAPORT KOŃCOWY

## 34/15

### **JACHT ŻAGLOWY QUARK**

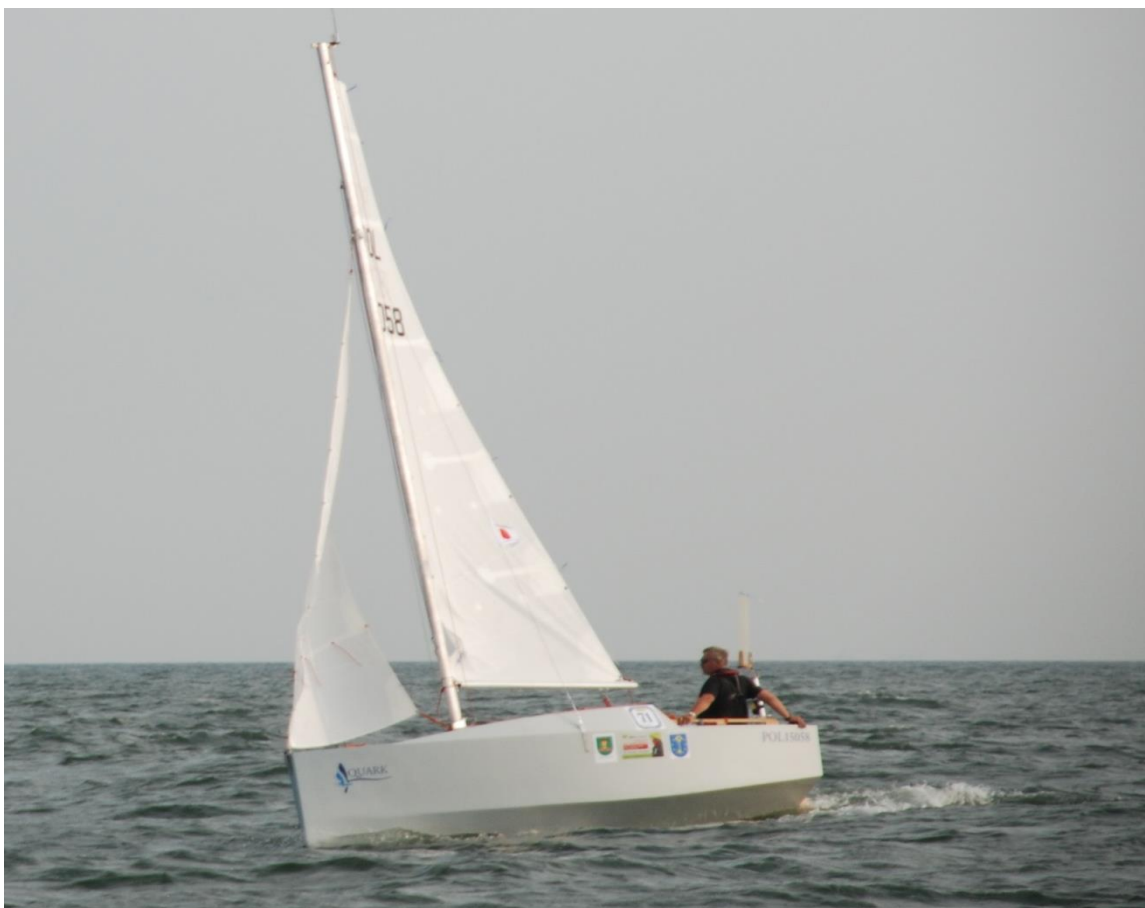
Początkowo „Quark” gonił prowadzącą dwójkę, oddalając się od pozostałych dwóch jachtów. Wkrótce jednak jacht „Mona”, który był z tyłu, zbliżył się do „Quarka”, który zaczął żeglować wolniej i pełniej z łopoczącym fokiem, w którym poluzował się lik przedni.

*Zdjęcie nr 2. Zdjęcie jachtu „Quark” z godz. 17:10 w dniu 11.08.2015 r. (fot. B. Czarciński)*

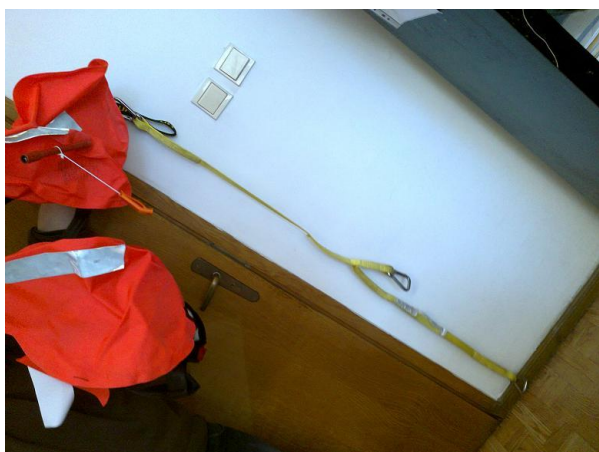
Komisja wysłuchała relacji ratowników, którzy odnaleźli dryfujący jacht i podjęli ciało kapitana z wody. Ratownicy zwrócili uwagę, że ciało było przypięte do jachtu za pomocą szelek wpiętych w miękką linę bezpieczeństwa biegnącą od dziobu do krawędzi kokpitu. Lina była znacznie dłuższa i jej nadmiar zwisał i leżał w kokpicie<sup>4</sup>. Szelki bezpieczeństwa były produkcji fabrycznej, zintegrowane z kamizelką ratunkową, z wąsem o standardowej długości około 1,5 m między skrajnymi karabińczykami. Środkowy karabińczyk nie był użyty.

*Zdjęcie nr 3. Wąsy szelek bezpieczeństwa*

Komisja uznała za zaniechanie ze strony kapitana niedostosowanie długości wąsa szelek bezpieczeństwa do charakterystyki jednostki, a także brak pasa krocznego i światła w wyposażeniu kamizelki ratunkowej.

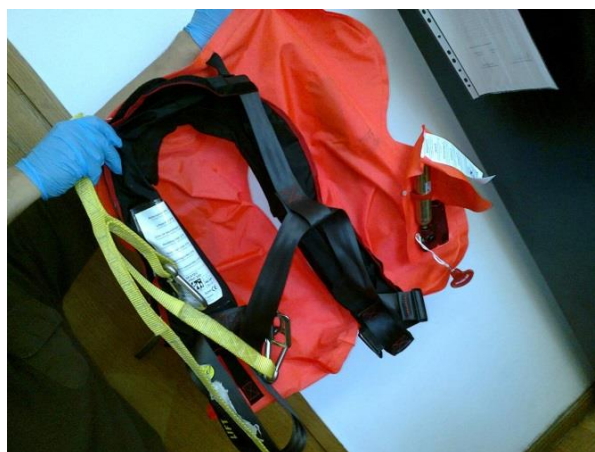
Kamizelka nie była wyposażona w pas kroczy. Nie miała też lampki sygnalizacyjnej, choć plan rejsu zakładał żeglugę całodobową. Ciało kapitana było częściowo wysunięte z kamizelki tak, że głowa znajdowała się pod wodą.

*Zdjęcie nr 4. Kamizelka 275N*

W usiłowaniu wciągnięcia się na pokład z pewnością przeszkadzała kapitanowi napompowana kamizelka ratunkowa o dużej wyporności.

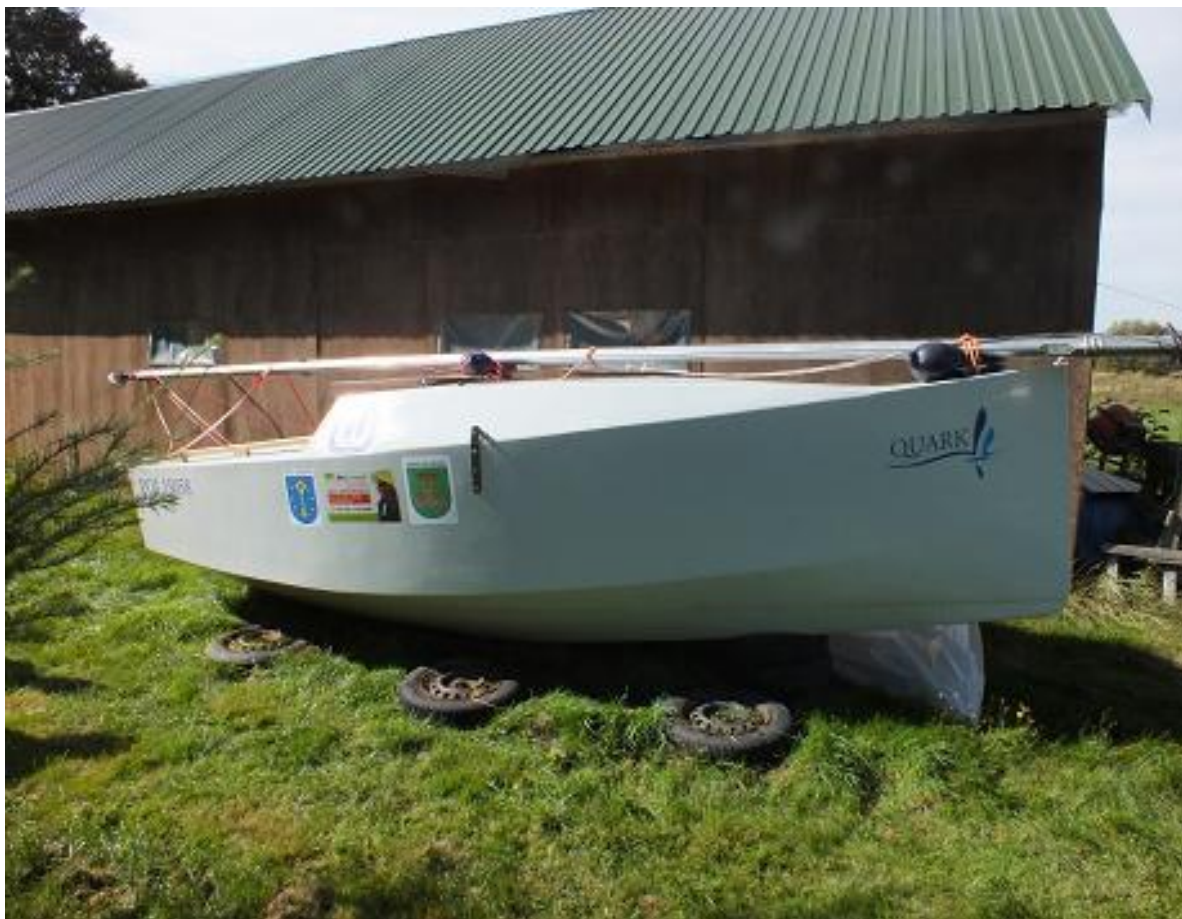
| Skutki wypadku dla jachtu: | wygięte okucie podmasztowe,<br>uszkodzone poszycie pokładu w miejscu<br>wyrwania śrub mocujących okucie |

Prawoburtowa wanta jachtu nie była zamocowana do kadłuba, gdyż ściągacz uległ całkowicie rozkręceniu i jego elementy rozłączyły się. Ściągacz, wanta ani podwiesz nie były uszkodzone. Maszt jachtu był częściowo wyrwany z mocowania w pięcie i chwiał się z burty na burtę, podtrzymywany sztagiem, lewoburtową wantą i likiem wybranego na prawej burcie fokżagla.

*Zdjęcie nr 5. Jacht „Quark” na lądzie po wypadku; październik 2015 r.*

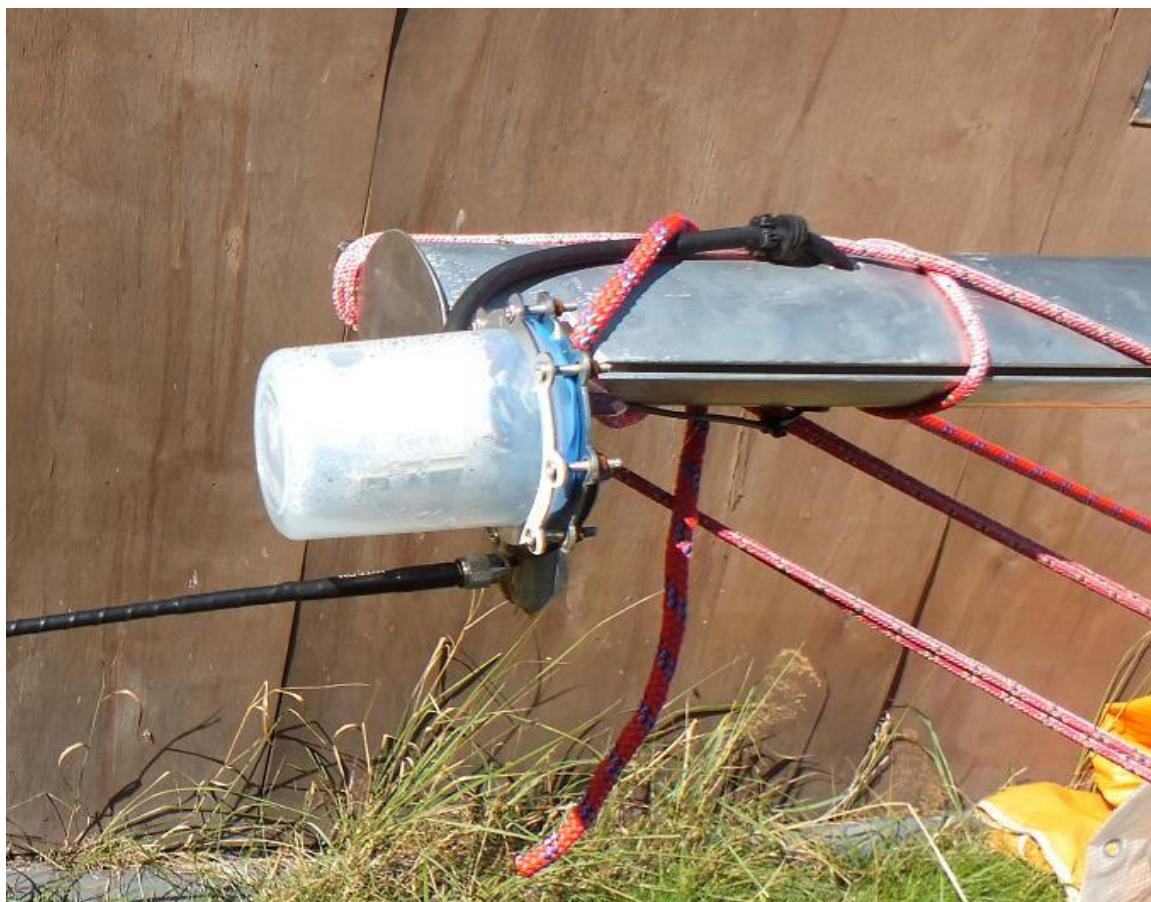
Wyposażenie jachtu w światła nawigacyjne składało się z pojedynczej lampy LED na topie masztu (zdjęcie nr 3), świecącej białym światłem dookoła widnokregu<sup>7</sup>. Światło wykonane zostało w amatorski sposób<sup>8</sup>.

<sup>8</sup> Mimo, że zastosowanie amatorsko wykonanego światła topowego LED (jedyne światła nawigacyjne, jaki niósł „Quark”) nie miało wpływu na wypadek, Komisja zwraca uwagę, że tak istotny element bezpieczeństwa wymaga oceny pod wieloma względami technicznymi, w tym szczelności obudowy, trwałości barwy światła, a także kompatybilności elektromagnetycznej.

*Zdjęcie nr 6. Top masztu; światło i przejście kabla anteny*

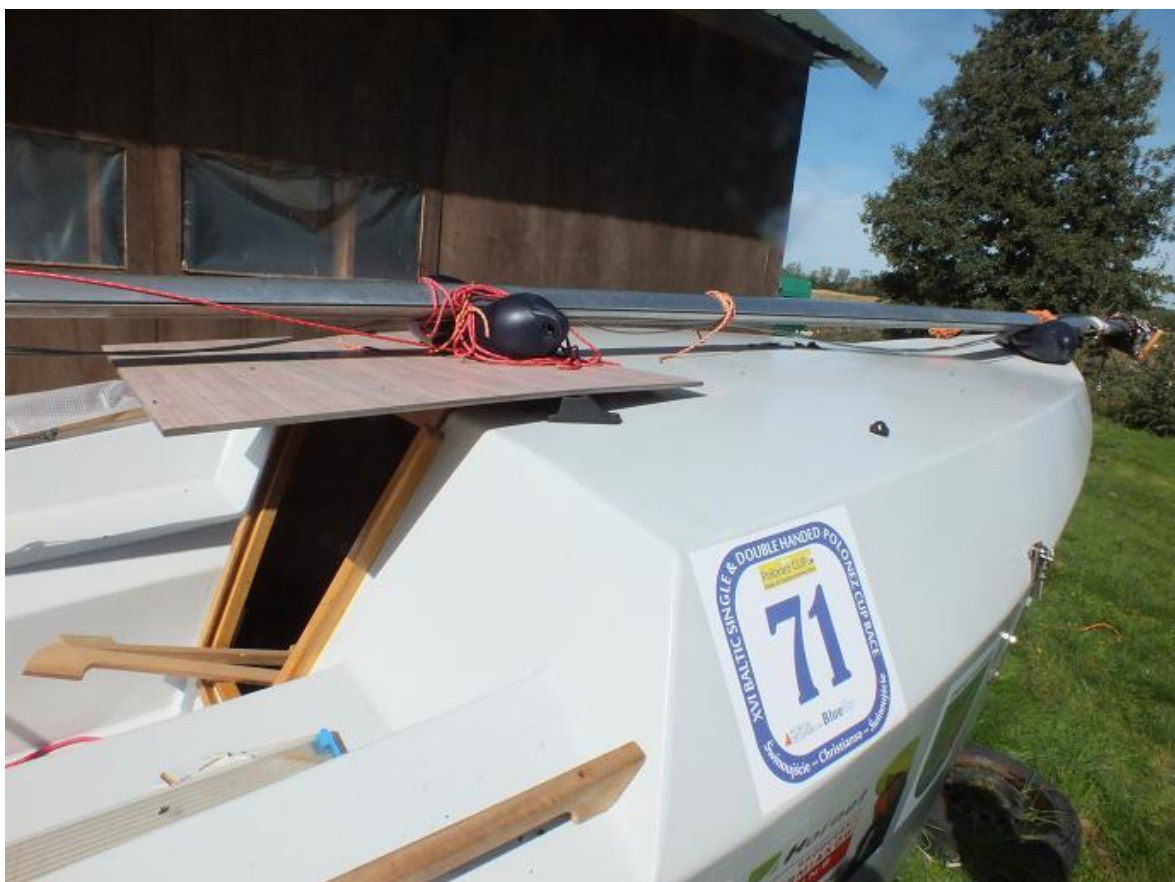
Na jachcie nie było wielu elementów składających się na system bezpieczeństwa, takich na przykład jak listwy na krawędziach pokładu, handrelingi, relingi i kosze, służące do umożliwienia bezpiecznego poruszania się po pokładzie jachtu na przykład na czworakach. Same handrelingi były gotowe i znajdowały się na jachcie, ale kapitanowi nie wystarczyło już czasu na przykręcenie ich na pokładzie (zdjęcie nr 7). Kosz był zamówiony, ale jeszcze nie dostarczony. Jacht nie był wyposażony w toaletę.

*Zdjęcie nr 7. Prawa burta i bakdek jachtu „Quark”*

Obszerny, gładki pokład w części dziobowej jachtu oprócz knagi cumowniczej nie posiadał żadnych uchwytów, ani punktów oparcia. Nie był pokryty powłoką przeciwpoślizgową. Krawędzie burt nie były zaopatrzone w listwy zabezpieczające. Wysoka wolna burta uniemożliwiała sięgnięcie do jakiegokolwiek – oprócz wanty mocowanej do podwiesi na burcie – stałego elementu osprzętu. W pobliżu dziobu, nawet trzymając podwiesz wantową, byłoby trudno wciągnąć się na pokład. Zabezpieczenie żeglarza w tym wypadku stanowiła lina z tworzywa sztucznego rozpięta na pokładzie w pobliżu osi kadłuba, sięgająca od dziobu do kokpitu. W tę linę wpiął się kapitan wychodząc na pokład dziobowy. Jednak luz tej liny i długość wasy pozwoliły na znalezienie się całkowicie za burtą, a nawet zanurzenie się w wodzie. Wanta i sztag ograniczały żeglarzowi zakres przemieszczania się wzdłuż burty bez odpinania szelek.
