PAŃSTWOWA KOMISJA BADANIA  
WYPADKÓW MORSKICH

# RAPORT KOŃCOWY

**JACHT ŻAGLOWY  
ZITA**

wypadnięcie za burtę i utonięcie kapitana jachtu  
w dniu 2 października 2015 r. na Morzu Bałtyckim

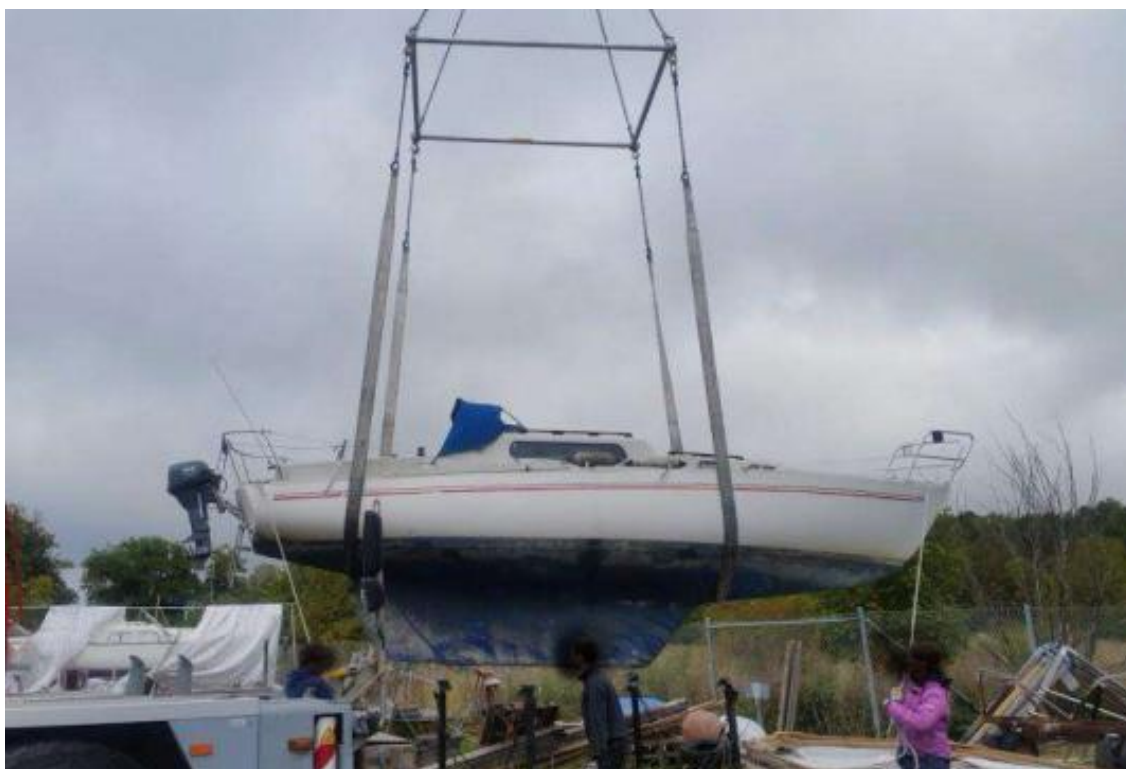
*Zdjęcie nr 2. Jacht „Zita” przygotowany do wodowania*

Podniesiono, mocując słupki w gniazdach, leżący na pokładzie sztormreling o wysokości 70 cm, złożony z podwójnych linek stalowych wszaklowanych w kosze: dziobowy i rufowy. Zaczopowano nieużywaną tuleję wału śruby, a przywieziony 4-suwowy silnik zaburtowy o mocy 10 KM zawieszono na pawęży, korzystając z istniejącego już tam pantografu. Dokonano przeglądu żagli, takielunku i instalacji elektrycznej, wstawiając przywiezione akumulatory w konstrukcyjnie przewidziane miejsce w zęzie. Na pokładzie zamocowano drabinę malarską, przywiezioną w celu ułatwienia prac przy kadłubie stojącego na lądzie jachtu.

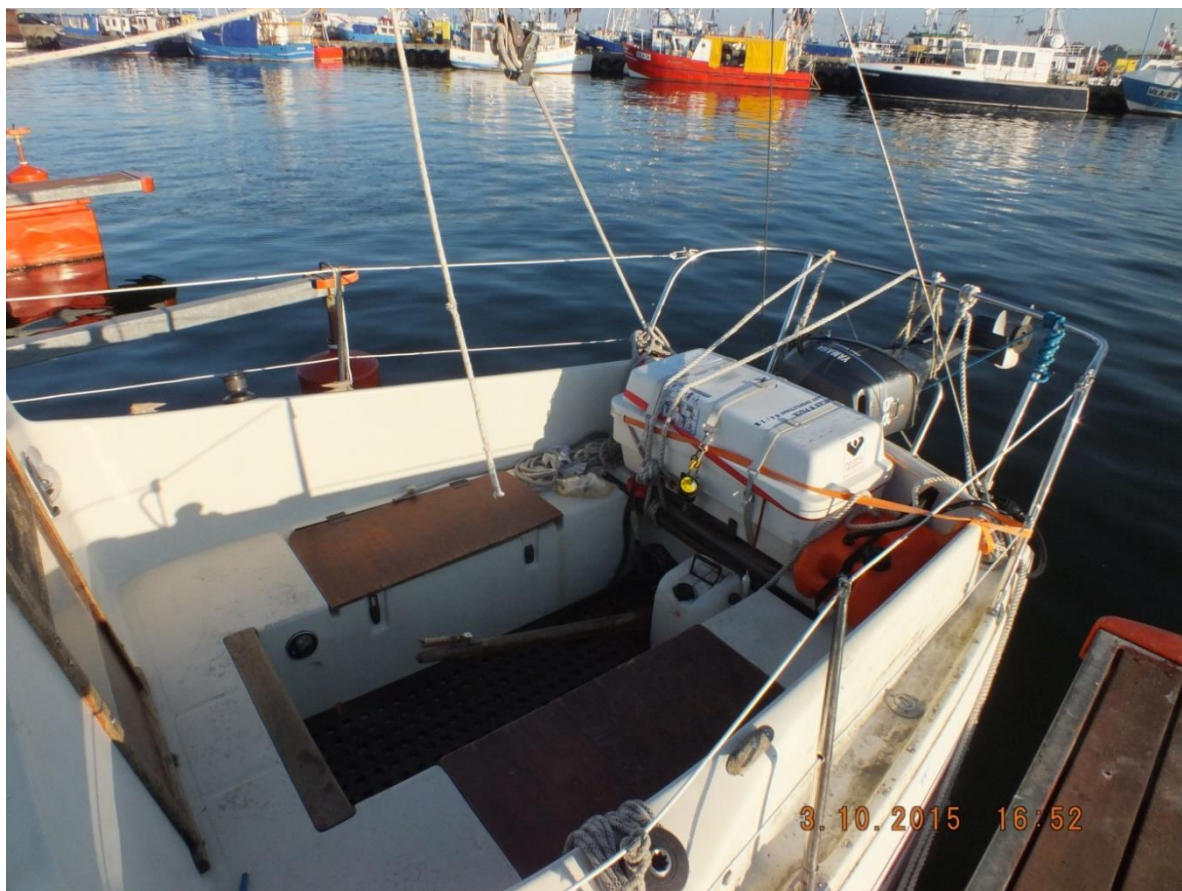
*Zdjęcie nr 3. Kokpit jachtu „Zita”*

Około godz. 15:30 jacht gwałtownie przechylił się pod uderzeniem fali i siedzący przy rumplu w kokpicie na nawietrznej kapitan wypadł za burtę. Miał na sobie pneumatyczną kamizelkę ratunkową, ale nie był do niej przypięty wąż (linka bezpieczeństwa). Kamizelka wypełniła się gazem, unosząc rozbitka w prawidłowej pozycji na powierzchni wody.

Niska wolna burta jachtu powodowała, że rozbitek stale nurzał się w wodzie, a bryzgi zalewające pokład i nadbudówkę leżącego teraz w dryfie jachtu w znacznej części trafiały do otwartej zejściówki.

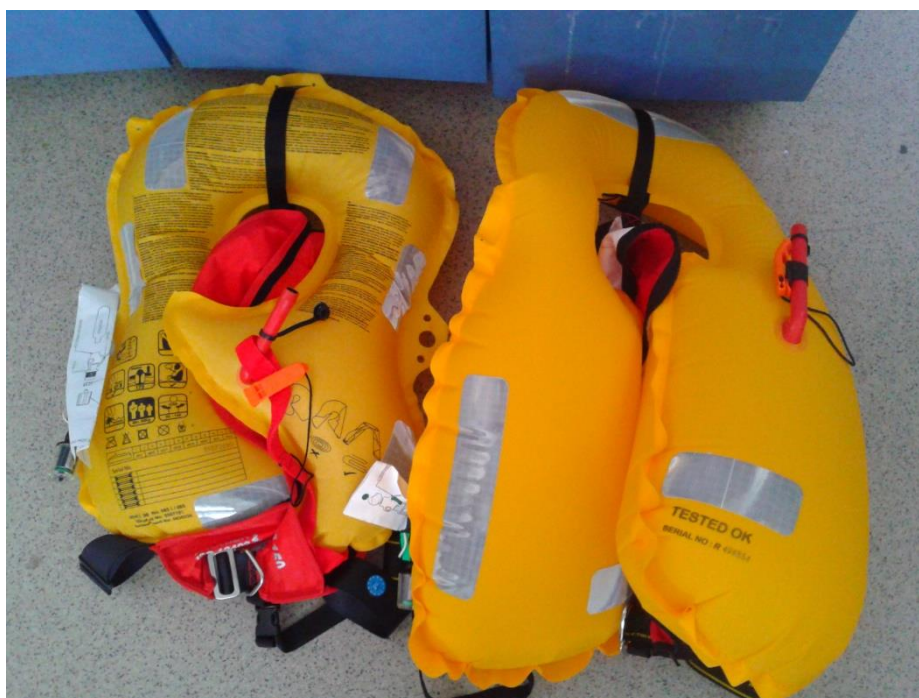
*Zdjęcie nr 1. Napętnione gazem kamizelki pneumatyczne: po lewej 150 N, po prawej 275 N*

Zdjęcie powyżej przedstawia kamizelkę 150 N zgodną z normą EN ISO 12402-3:2006. W kamizelce 150 N wyraźnie widoczna jest pętla ratownicza i gwizdek, założone na rurkę

napęnlania ustnego. Przedstawiona kamizelka 275 N (z prawej strony) jest starszego typu, zgodna z wcześniejszą normą EN 399:1994. Posiada pętlę ratowniczą, ale ten element nie jest widoczny z przodu kamizelki.

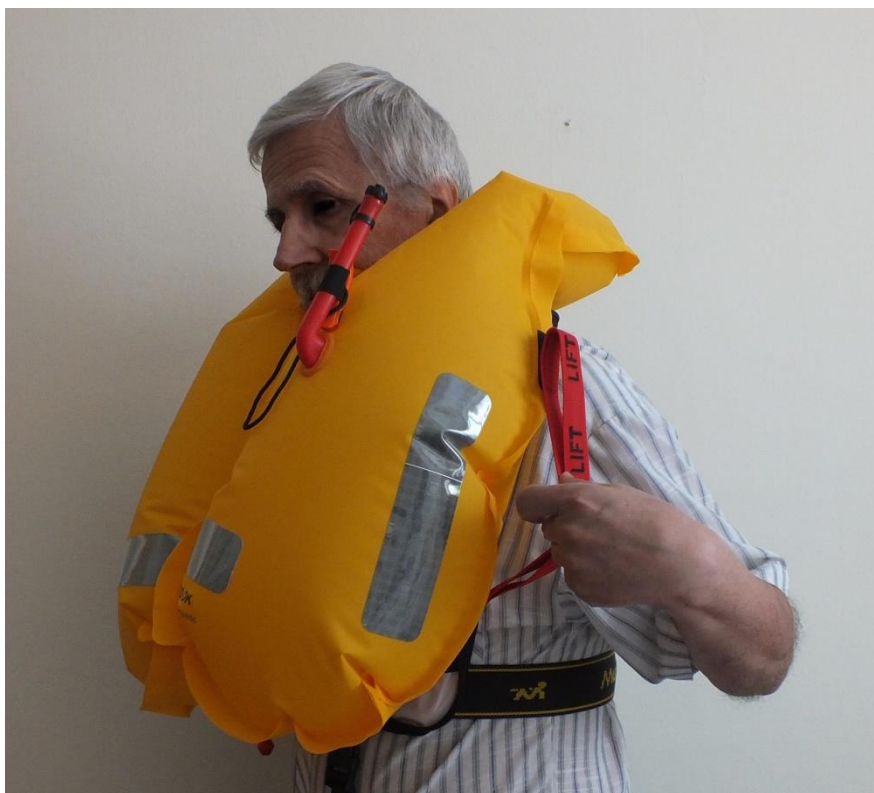
*Zdjęcie nr 2. Kamizelka 275 N napęnliona gazem.*

Jak wynika z ekspozycji kamizelki 275 N na powyższym zdjęciu metalowe ucho do linki bezpieczeństwa może być niewidoczne po napęnlieniu kamizelki i trudno dostępne w wodzie. Pętlę ratowniczą (oznaczona napisem LIFT) umieszczona jest z boku lewej komory, umocowana w jej dolnej części i przyczepiona w górnej części rzepem.
