# **PAŃSTWOWA KOMISJA BADANIA WYPADKÓW MORSKICH**

## **RAPORT UPROSZCZONY 58/14**

### **JACHT ŻAGLOWY POLONUS**

zdryfowanie jachtu na kamienisty brzeg King George Island na Antarktydzie  
w dniu 22 grudnia 2014 r.

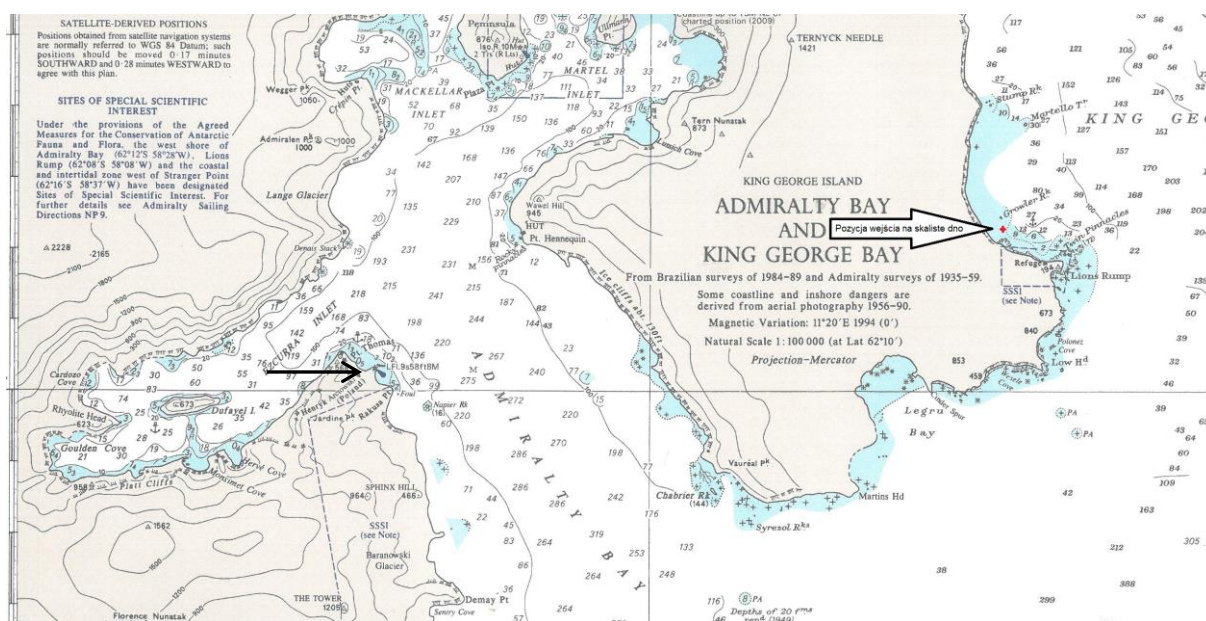
Rysunek 3. Wycinek mapy Admiralicji Brytyjskiej nr 1774 (Plans in the South Shetland Islands), z której korzystała załoga jachtu „Polonus”. Oznaczono na niej położenie Stacji „Arctowski” oraz pozycję wejścia jachtu na przybrzeżne kamieniste dno

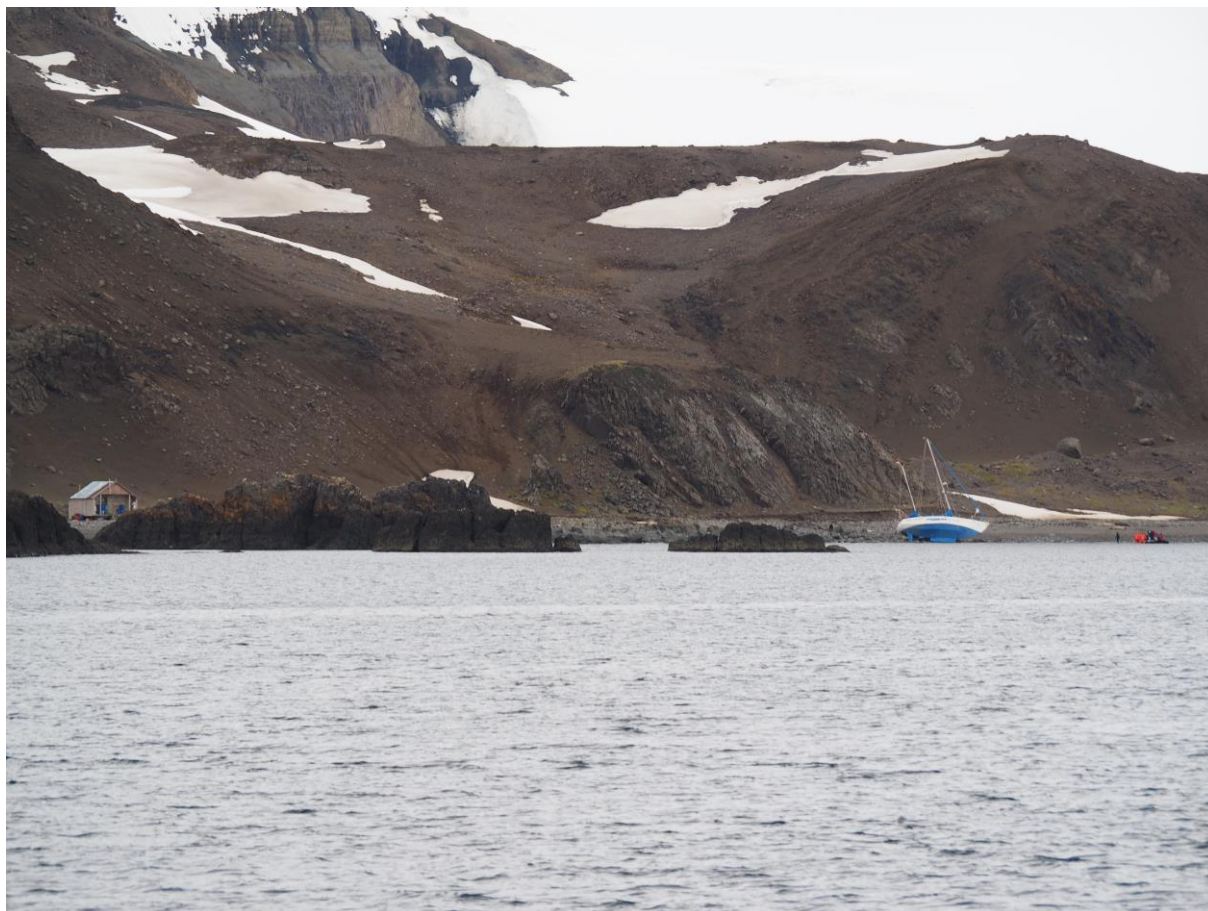
Trwający odpływ powodował systematyczną utratę pływalności, przechylenie się jachtu na lewą burtę i uderzenia kadłuba o skaliste dno, spowodowane rosnącą falą. Przetransportowano pracowniczkę Stacji na brzeg wykorzystując gotowy już do użycia ponton.

Coraz większy przechył oraz coraz silniejsze uderzenia o dno powodowały widoczne uszkodzenia na jachcie, takie jak np. odpadanie podsufitki i uszkodzenia generatora wiatrowego. Prowadzący jacht podjął decyzję o ewakuacji ludzi z jachtu na brzeg, zabranii części wartościowych przedmiotów oraz wyposażenia jachtu. Przepłynięcie pontonem okazało się już jednak niemożliwe ze względu na napływającą luźną krę oraz stado słoń morskich zagrażających pontonowi.

*Zdjęcie nr 2. Jacht „Polonus” wyrzucony na brzeg w Zatoce Króla Jerzego  
(po lewej „Taturowa Chata”)*

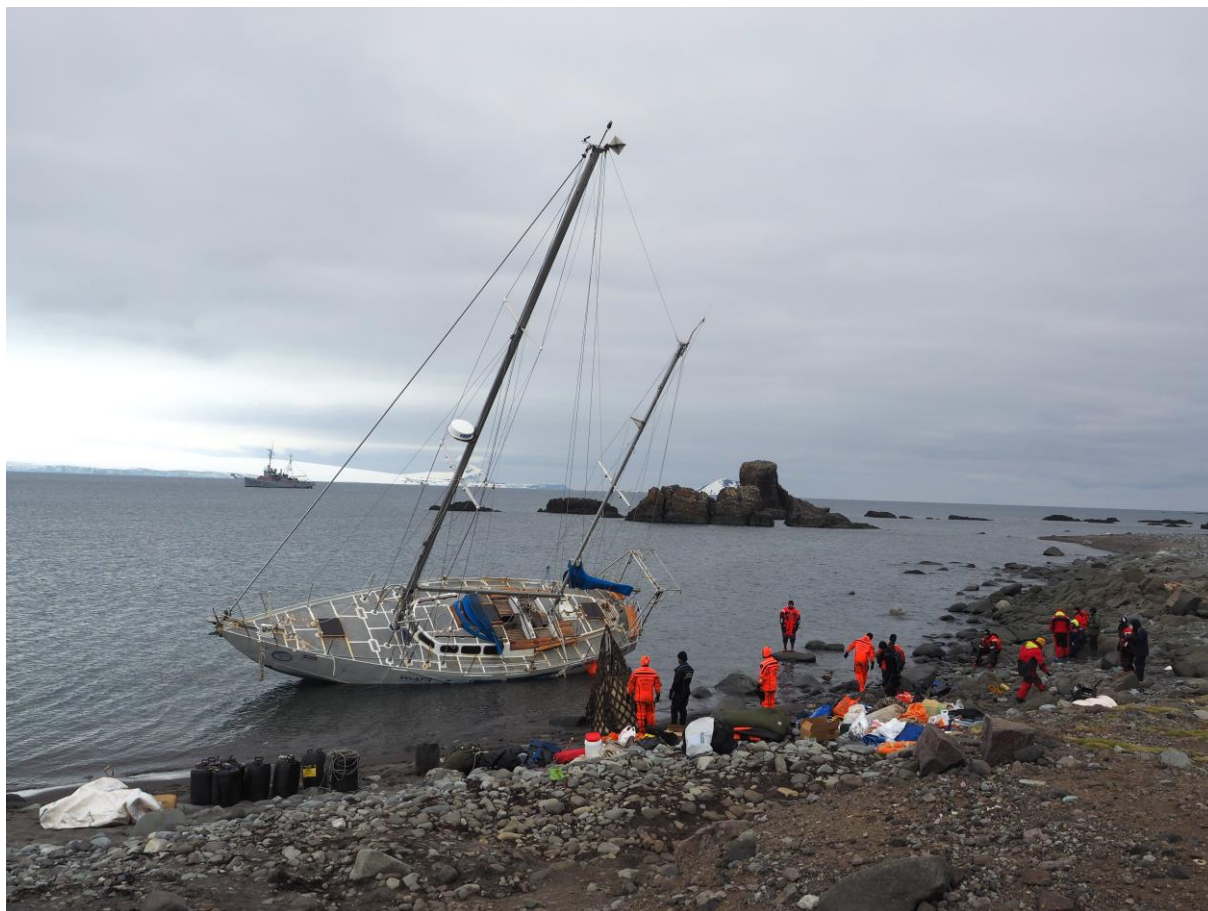
nawigacyjne, prowiant oraz tratwę ratunkową. Nurkowie z okrętu patrolowego usunęli skały i kamienie leżące na trasie zaplanowanej drogi ściągnięcia jachtu<sup>4</sup>.

*Zdjęcie nr 3. Jacht „Polonus” przygotowywany do ściągnięcia z kamieni*

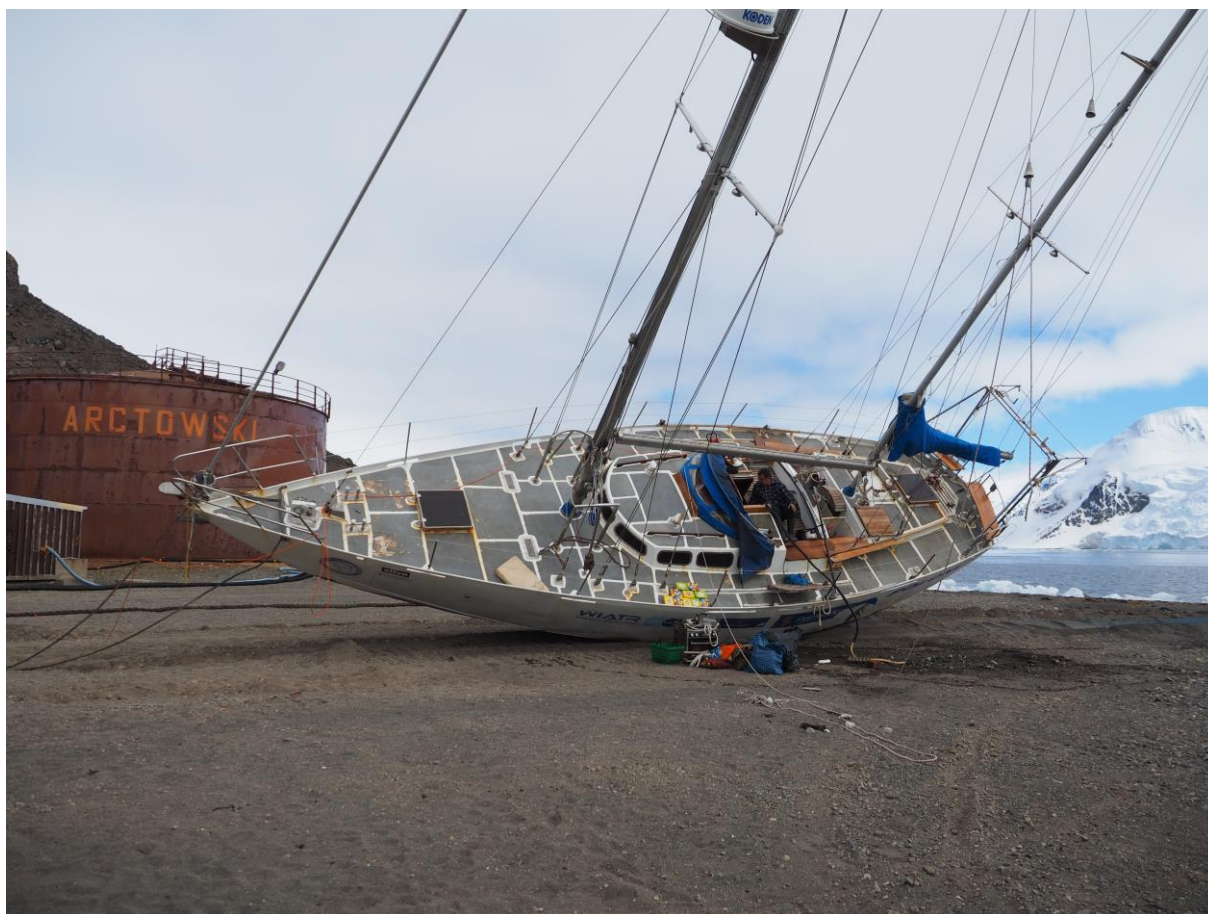
Zgodnie z ustaleniami jacht przeholowano w pobliże Bazy i wepchnięto przy wykorzystaniu łodzi RIB z okrętu patrolowego na przybrzeżną płyciznę. Po wypompowaniu około 13 m<sup>3</sup> wody wyciągnięto jacht na brzeg przy wykorzystaniu spychacza.

*Zdjęcie nr 5. Jacht „Polonus” wyciągnięty na brzeg przy Point Thomas*

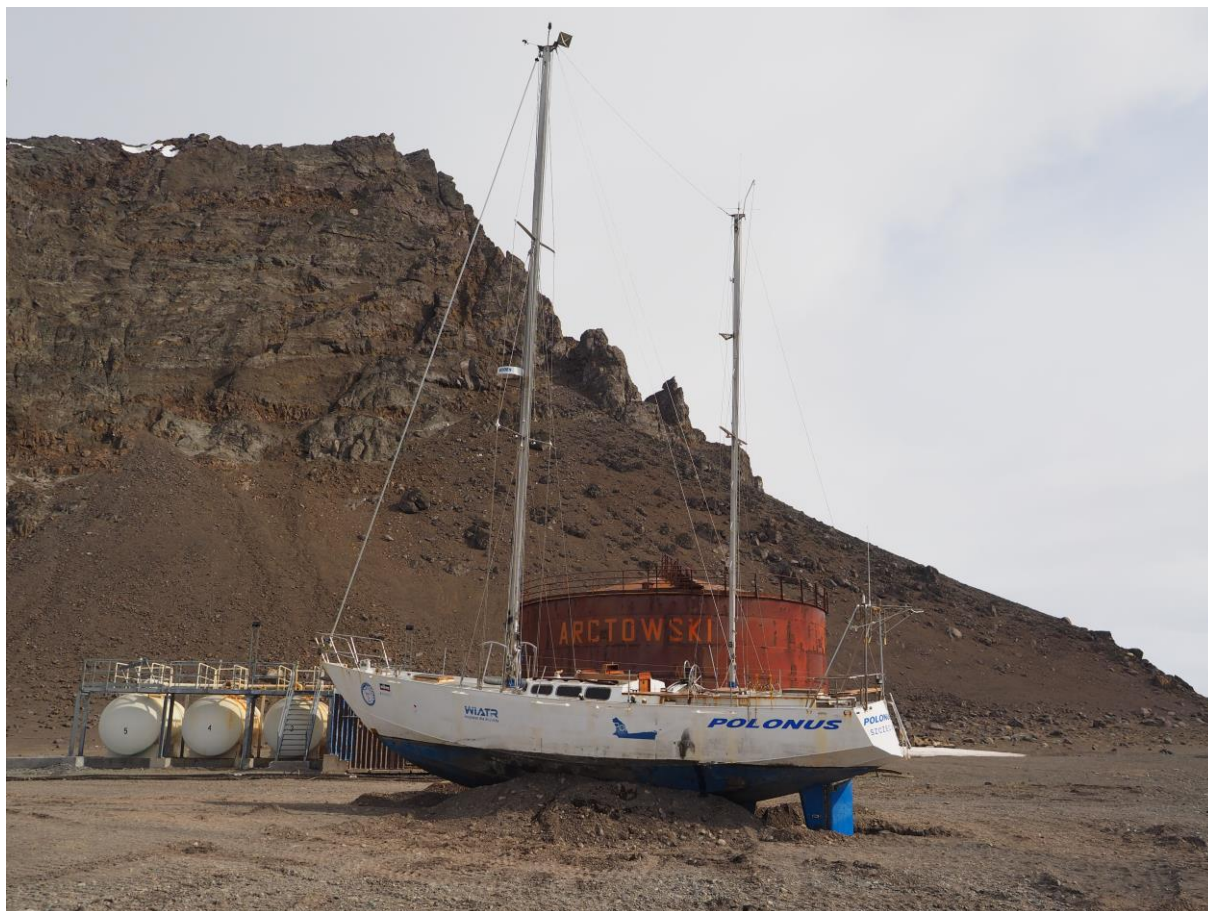
Po wykopaniu pod jachtem zagłębienia w taki sposób, aby zmieścił się tam kil jachtu, kadłub obsypano drobnymi skałami i pozostawiono w pozycji pionowej.

*Zdjęcie nr 6. Jacht „Polonus” zabezpieczony na okres polarnej zimy*

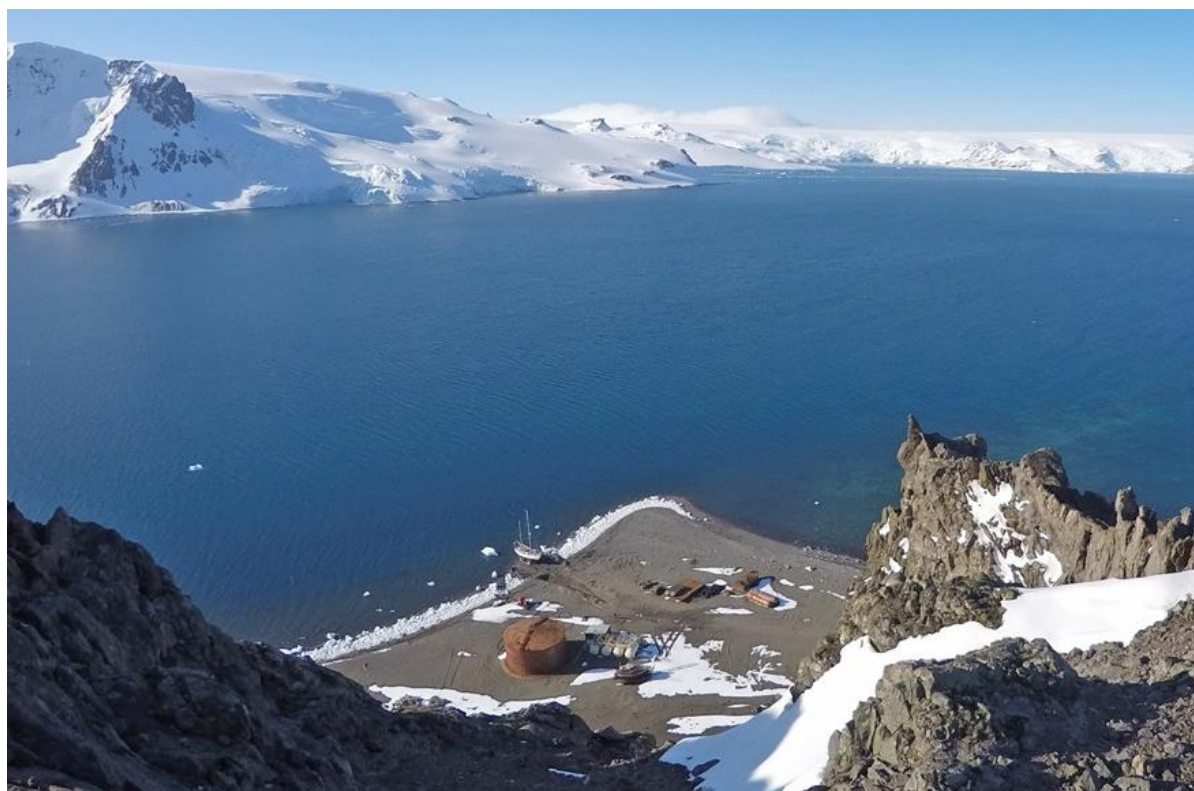
*Zdjęcie nr 7. Jacht „Polonus” gotowy do zwodowania w Bazie nr 1 na Thomas Point (zdjęcie ze strony internetowej Stacji Arctowskiego [www.arctowski.pl/index.php?p=398](http://www.arctowski.pl/index.php?p=398))*

Po 2 miesiącach wytężonej pracy członków załogi jachtu oraz pomocy polarników ze Stacji „Arctowski” udało się wykonać podstawowe naprawy, od nowa wyposażyc jacht i przygotować go do żeglugi. Po umieszczeniu jachtu na drewnianym „stojaku” przepchnięto go do wody w czasie niskiego pływu (zdjęcie nr 7) i zdecydowano oczekiwać na sprzyjający wysoki poziom wody, aby go zwodować.
