PAŃSTWOWA KOMISJA BADANIA  
WYPADKÓW MORSKICH

# RAPORT KOŃCOWY

### **JACHT ŻAGLOWY PRODIGY**

Zatonięcie jachtu na Atlantyku  
w dniu 23 listopada 2014 r.

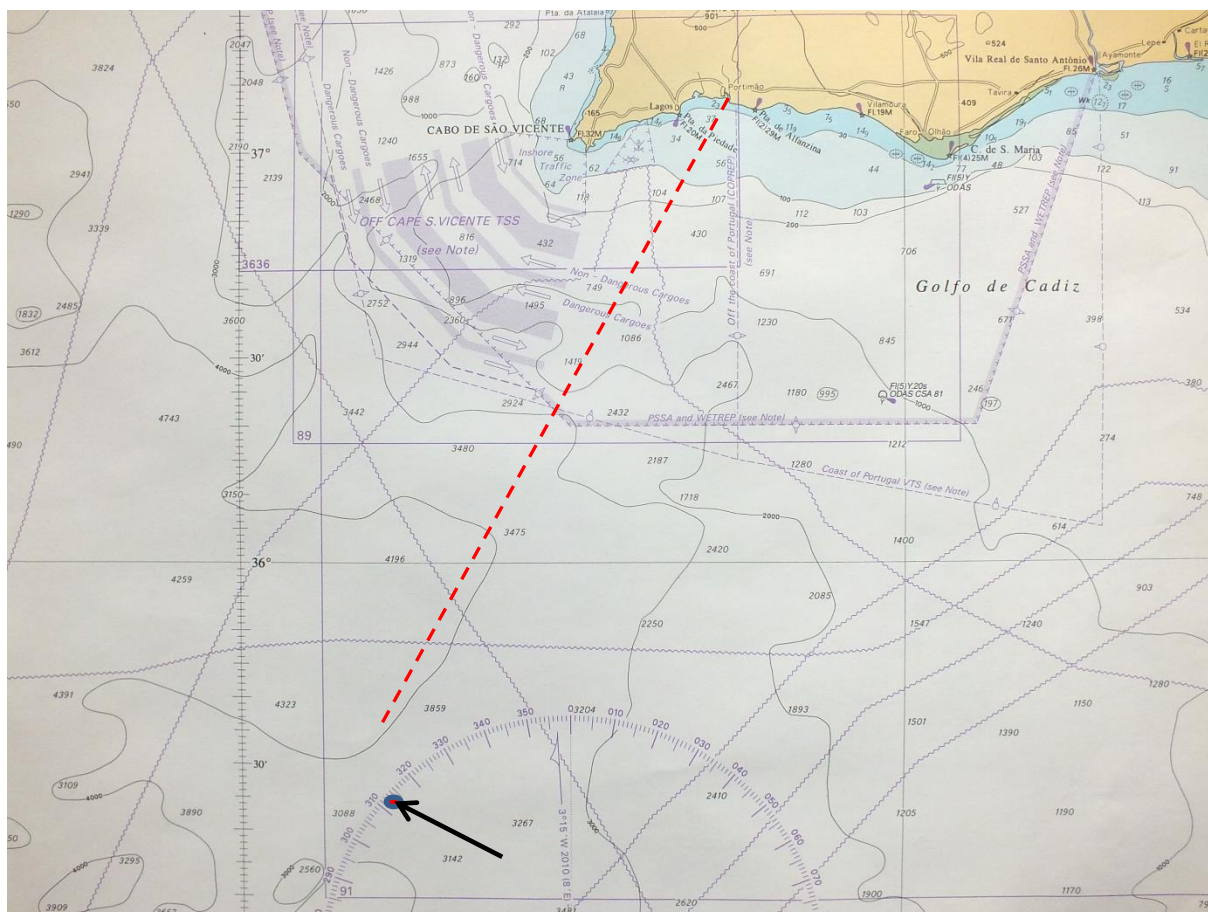
*Zdjęcie nr 1. Fragment mapy BA 3132 z zaznaczoną prawdopodobną trasą podróży jachtu „Prodigy” i pozycją, w której uratowano rozbitków dryfujących w tratwie ratunkowej*

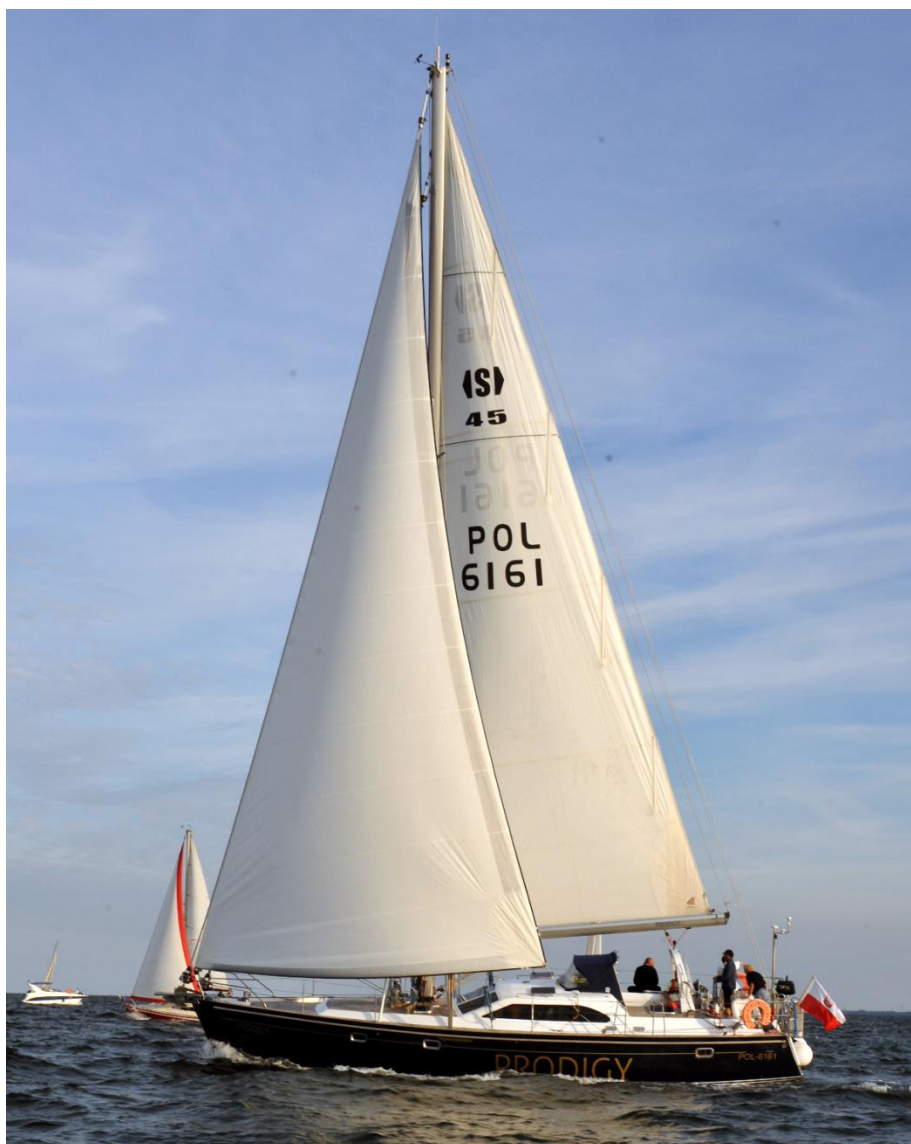
*Zdjęcie nr 2. Jacht „Prodigy”*

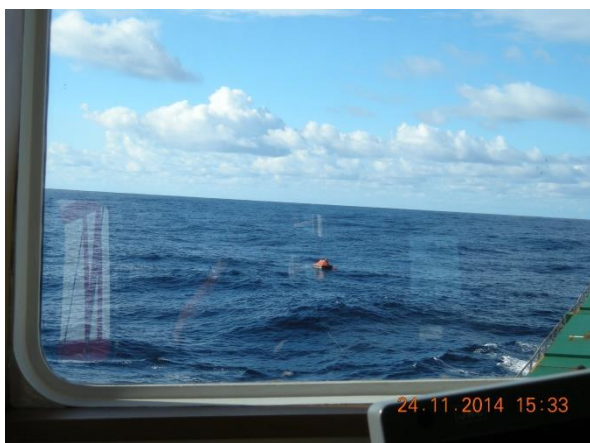
*Zdjęcie nr 3. Widok dryfującej tratwy z okna mostka nawigacyjnego statku „Beza”*

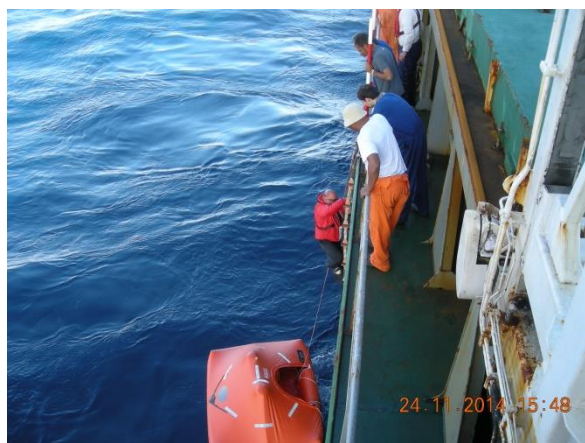
*Zdjęcie nr 4. Podejmowanie rozbitków z tratwy na statek*

Około godz. 14:30 UTC załoga statku „Beza” zauważyła pomarańczowy dym wydobywający się z pławki i dostrzegła tratwę z rozbitkami. Statek zwolnił i zmienił kurs. Za drugim podejściem, o godz. 15:44 UTC, statek „Beza” podjął rozbitków z wody.

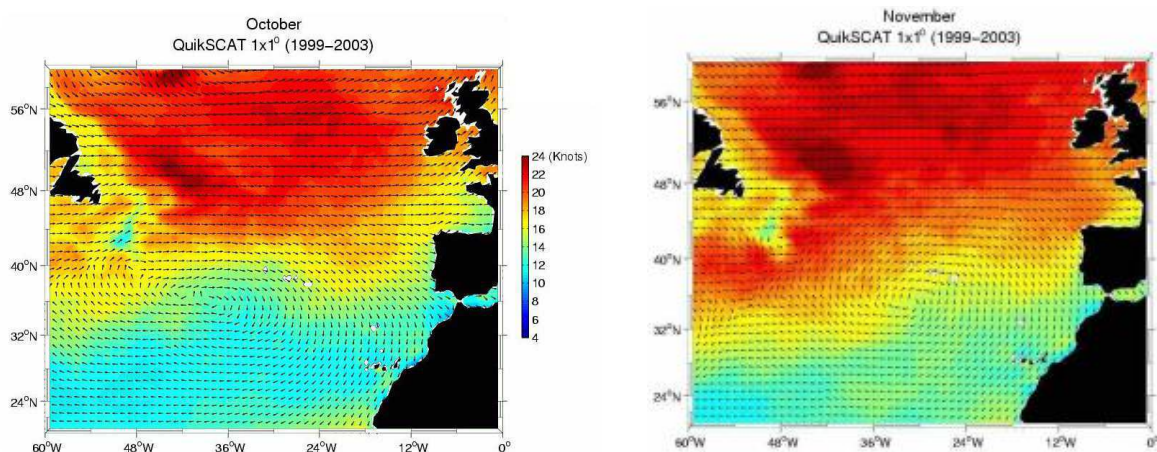
Jak widać ze średniego rozkładu wiatrów w tym rejonie w październiku i listopadzie, miesięczne opóźnienie, spowodowane nieplanowanym postojem w Portimão, znacząco pogarszało sytuację nawigacyjną.

Rysunek 7. Średni rozkład wiatrów na Atlantyku w październiku i listopadzie  
(źródło: *Climatology of Ocean Global Winds*, Oregon State University, USA)

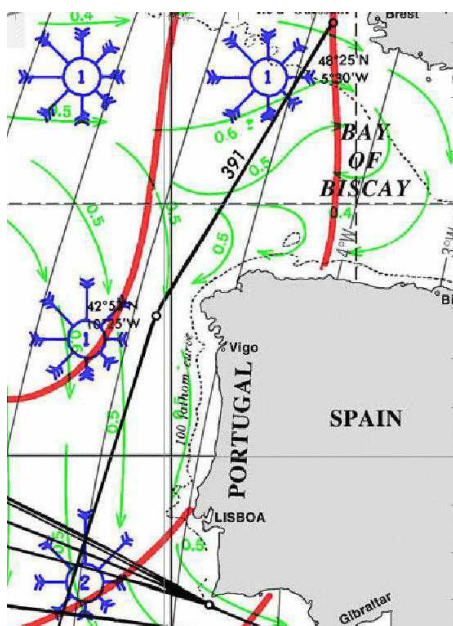
Mapy drogowe tego regionu wskazują, że niezależnie od dominujących kierunków wiatrów, na trasie można było spodziewać się silnych wiatrów właściwie z każdego kierunku, a zwykłą praktyką na tej trasie jest staranne wykorzystywanie okienek pogodowych i planowanie przejść do kolejnych portów schronienia.

Rysunek 14. Fragment amerykańskiej mapy drogowej NGA NVPUB106 dla listopada

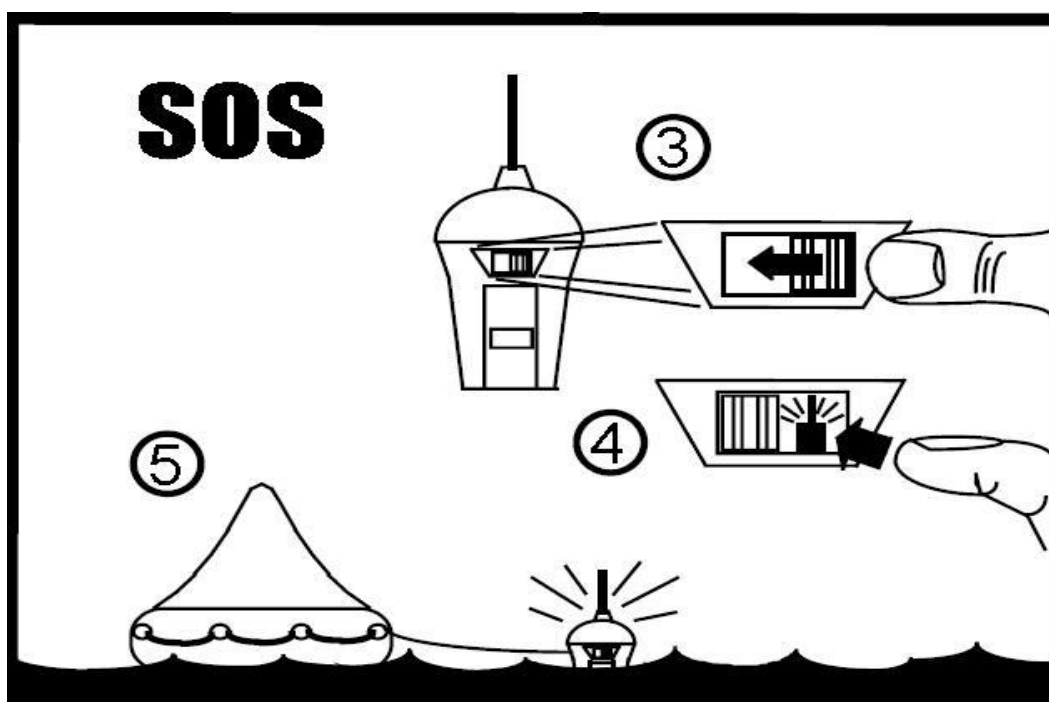
Instrukcja obsługi radiopławy zawiera bezwzględny wymóg ustawienia anteny w pozycji pionowej, w związku z czym zaleca umieszczenie EPIRB w wodzie i przywiązanie jej do tratwy linką należącą do wyposażenia radiopławy. Skróconą instrukcję producent zawsze załącza do pławy w postaci samoprzylepnego arkusza, który powinien zostać naklejony w pobliżu uchwytu mocującego pławę.

Rysunek 15. Fragment instrukcji obsługi radiopławy. Źródło: McMurdo.

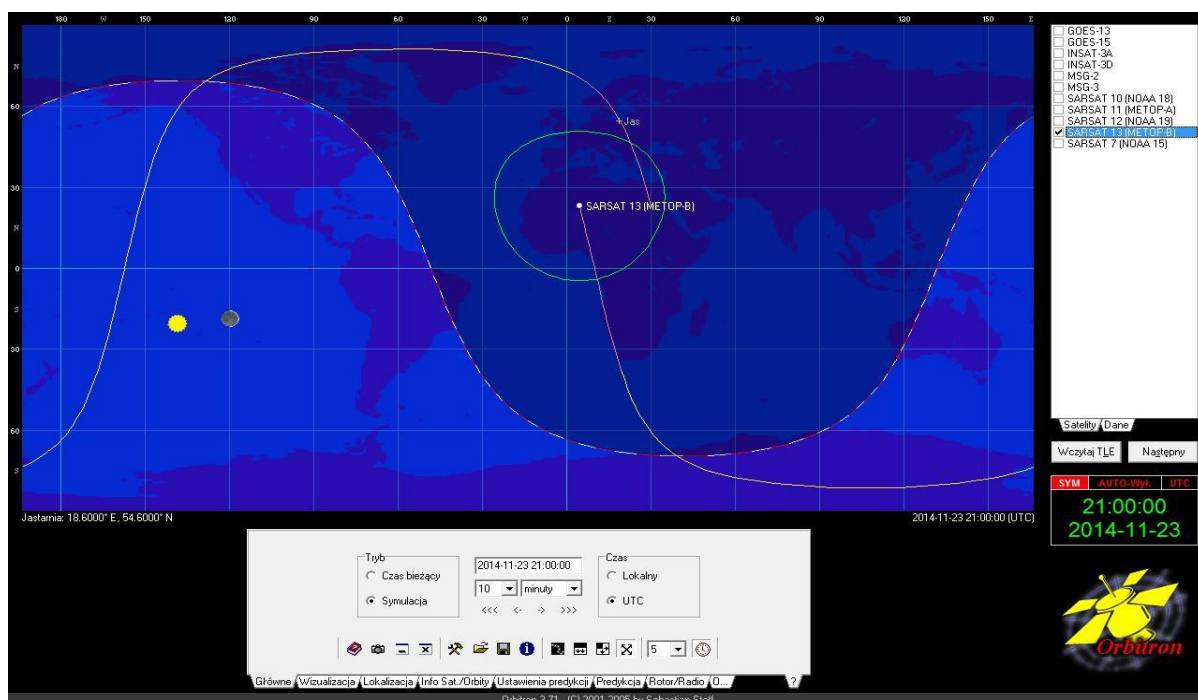
Przyjmując, że radiopława EPIRB na „Prodigy” została uruchomiona około godz. 20:00 w dniu 23 listopada 2014 r., to już około godz. 21:00 tego samego dnia jej sygnał powinien zostać wykryty przez przelatującego satelitę niskoorbitalnego SARSAT 13 (zdjęcie nr 6<sup>15</sup>).

Zdjęcie nr 6. Położenie satelity SARSAT 13 (Metop-B) o godz. 21:00 w dniu 23.11.2014 r.

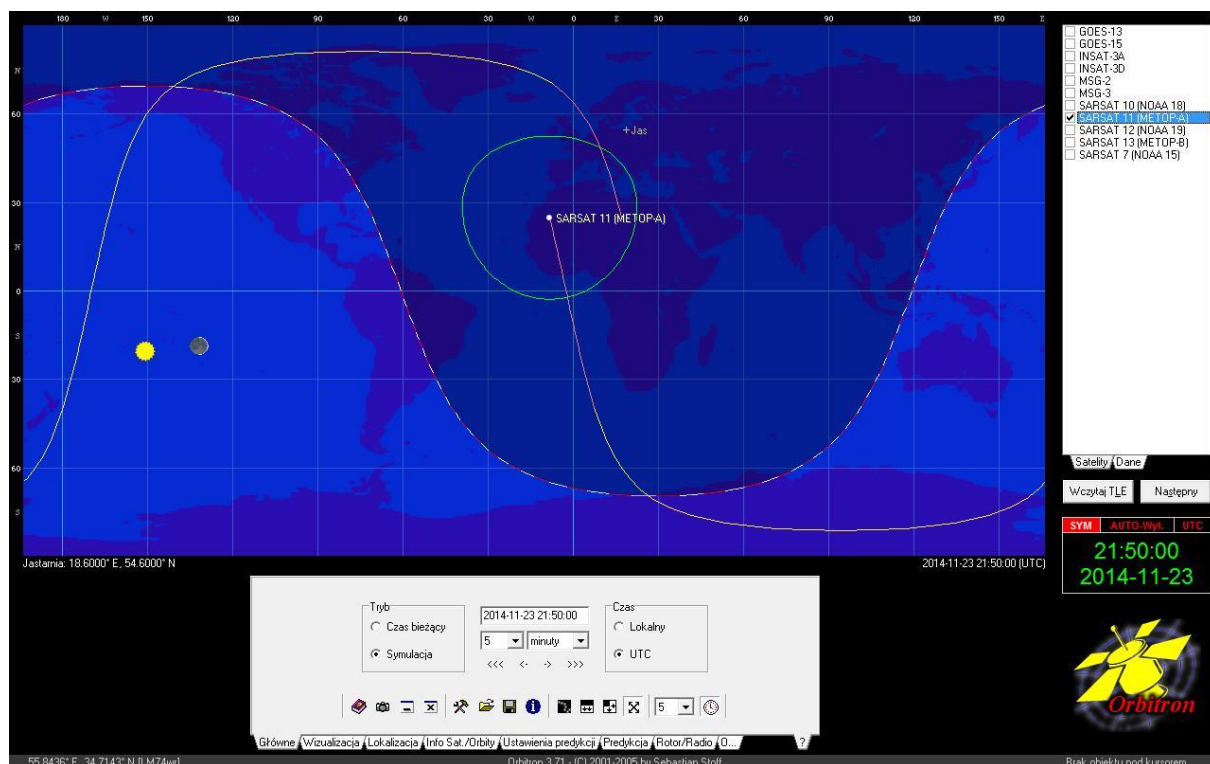
Gdyby tak się jednak nie stało, to po upływie 50 minut przelatywał kolejny satelita LEOSAR – SARSAT 11 (Metop-A), który powinien wykryć aktywną radiopławę.

Zdjęcie nr 7. Położenie satelity SARSAT 11 (Metop-A) o godz. 21:50 w dniu 23.11.2014 r.

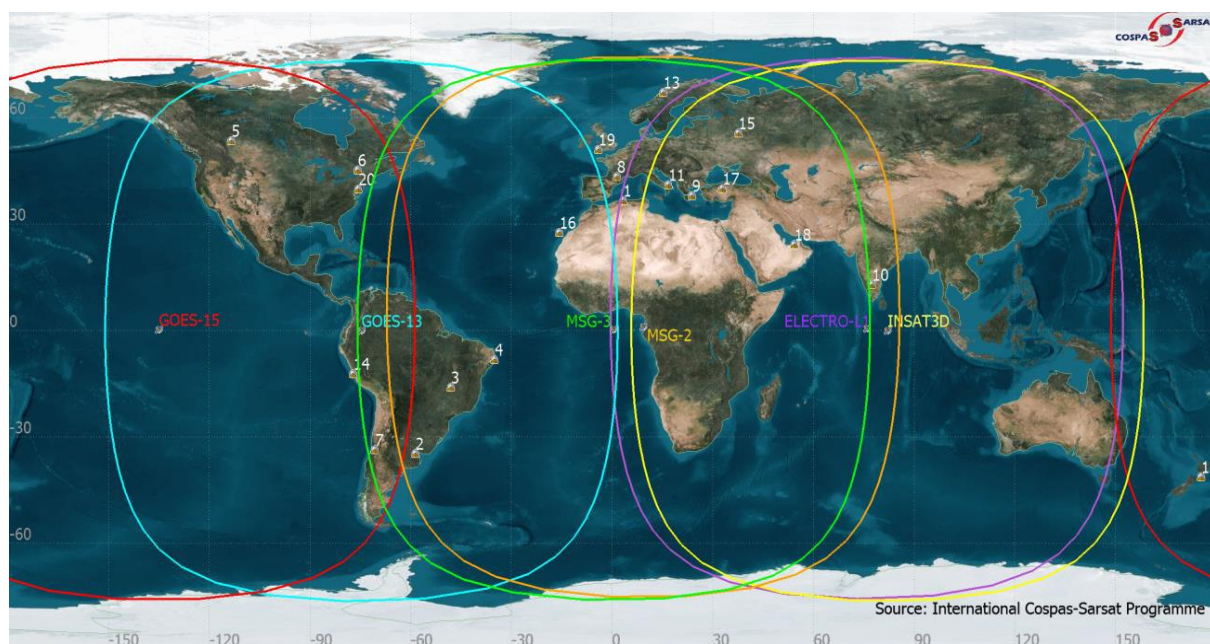
Sygnał z jachtowej radioplawy EPIRB został jednak wykryty dopiero następnego dnia 24 listopada 2014 r. o godz. 10:23. Wykrył go satelita geostacjonarny GOES 13 (rysunek nr 13).

Rysunek 17. Zasięg poszczególnych satelitów geostacjonarnych

Ze względu jednak na brak wbudowanego w EPIRB modułu GPS satelita geostacjonarny nie był w stanie wskazać pozycji radiopławy.

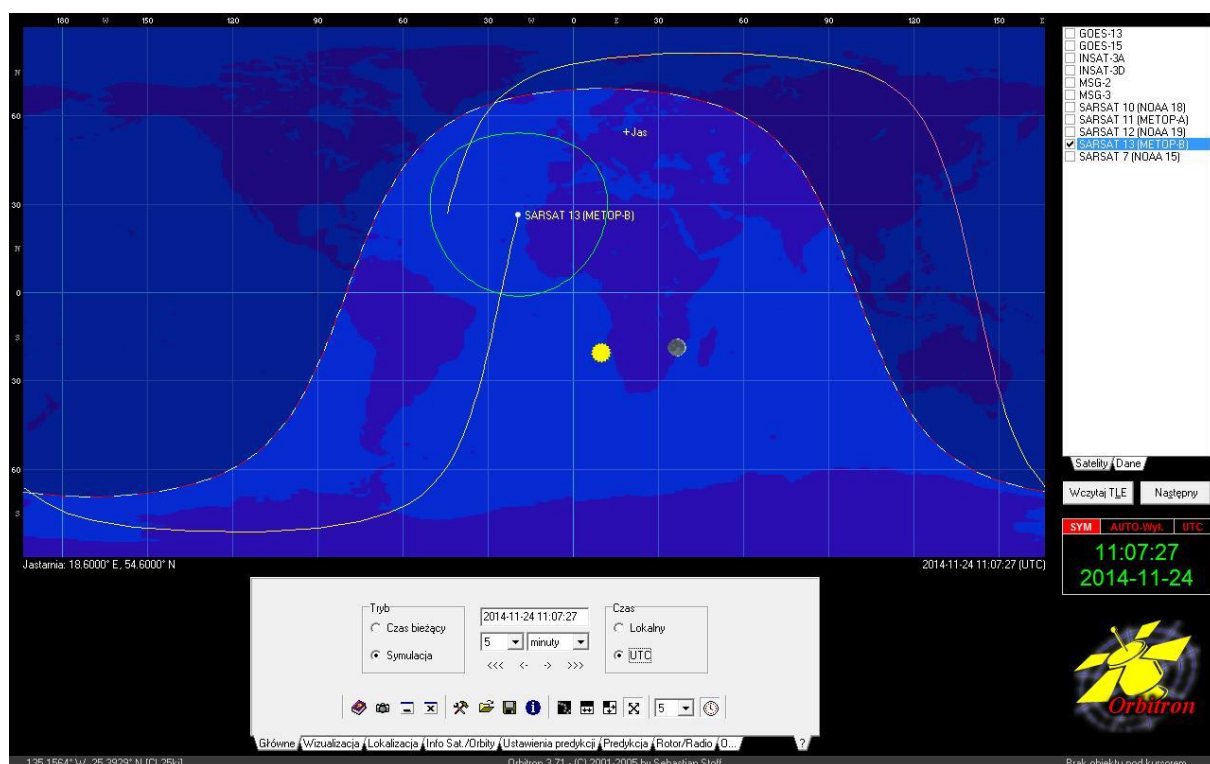
Pozycja radiopławy z jachtu „Prodigy” została określona przez brytyjski LUT w Combe Martin, po jej wykryciu przez satelitę niskoorbitalnego SARSAT 13, o godz. 11:07 UTC, czyli w 44 minuty po odebraniu pierwszego sygnału. Wiarygodność pozycji (*Doppler A*:  $\varphi = 35^{\circ}24,3' \text{ N}$ ,  $\lambda = 009^{\circ} 31,9' \text{ W}$ ) system oszacował na 81%.

Zdjęcie nr 8. Położenie satelity SARSAT 13 (Metop-B) o godz. 11:07 w dniu 24.11.2014 r.

Ponieważ zwłoka czasowa pomiędzy uruchomieniem radiopławy, a jej zlokalizowaniem przez satelitę znacznie przekroczyła wspomniany wcześniej maksymalny czas oczekiwania wynoszący dwie godziny, to fakt ten wskazuje, że najprawdopodobniej nie zachowano warunków do najlepszej detekcji sygnału przez system COSPAS-SARSAT. Radiopława nie znajdowała się w pozycji pionowej i na otwartej przestrzeni.
