# **PAŃSTWOWA KOMISJA BADANIA WYPADKÓW MORSKICH**

## **RAPORT KOŃCOWY 13/13**

### **JACHT ŻAGLOWY QATRO**

wypadnięcie za burtę i utonięcie członka załogi jachtu  
w cieśninie Głęboki Nurt w dniu 25 czerwca 2013 r.

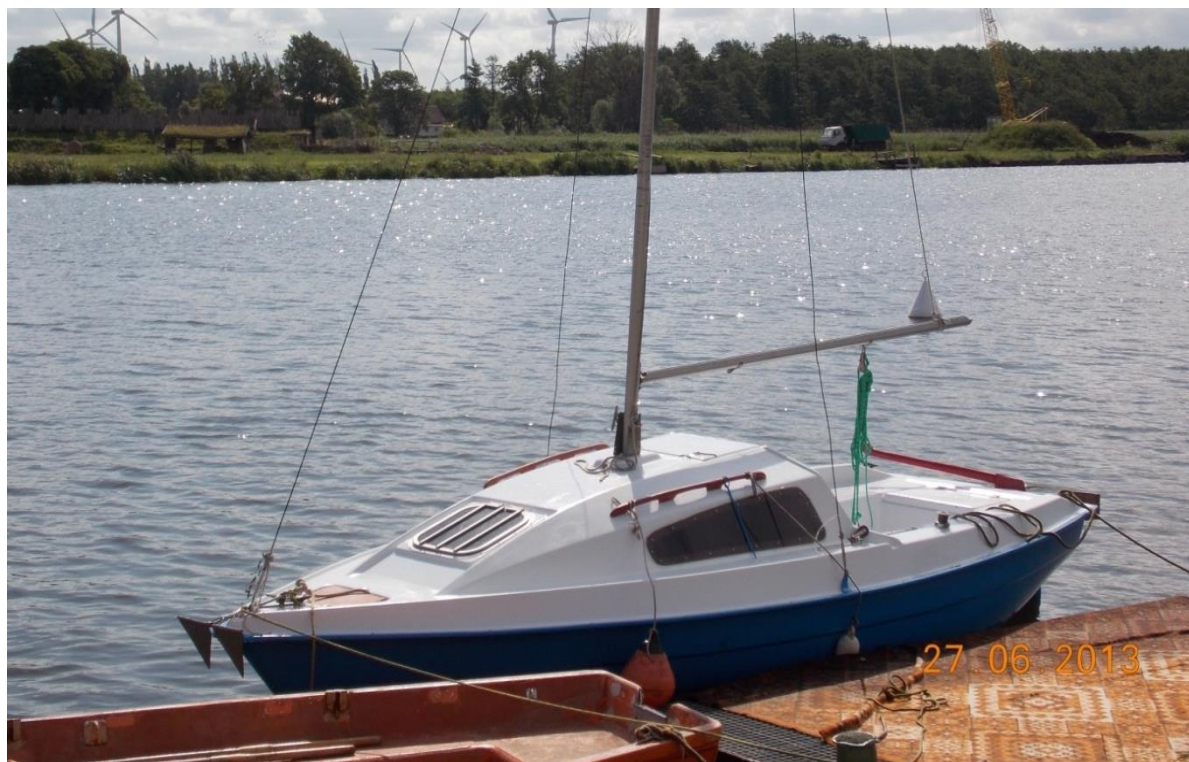
*Zdjęcie 1. Jacht Qatro zacumowany w przystani klubu „Albatros”*

Według oceny Komisji główną przyczyną wypadku jachtu Qatro była niewłaściwa praca żaglami przez sternika – kierownika jachtu i użycie knagi samozaciskowej w dolnym bločku talii głównego żagla. Użycie knagi tego typu na szocie grota lekkiego jachtu mieczowego, takiego jak Qatro, na którym warunkiem bezpiecznej żeglugi jest natychmiastowa reakcja sternika na szkwały mogące spowodować nadmierny przechył, było poważnym błędem i stworzyło realne zagrożenie dla bezpieczeństwa żeglugi. Zamocowanie bločka z taką knagą nisko w kokpicie utrudniło prawidłową obsługę szota grota. Mogło dojść do zablokowania liny w szczękach knagi nawet wbrew intencji sternika.

- 1) wszystkich jachtach – korzystanie podczas pracy na pokładzie jachtu z niekrępujących ruchy pneumatycznych pasów (kamizelek) ratunkowych, znacznie zwiększających szanse przeżycia w przypadku wypadnięcia za burtę;
- 2) lekkich jachtach mieczowych – niemocowanie podczas żeglugi szotów żagli na knagach, a w szczególności niestosowanie knag szczękowych (zakaz ze względów statecznościowych), tylko obsługiwanie liny „z ręki”, tak aby obsługujący linę miał możliwość natychmiastowej reakcji na zmiany kierunku i siły wiatru;
- 3) jachtach innych niż lekkie jachty mieczowe – dobieranie knagi zwalnianej przez szarpnięcie do góry we wszystkich przypadkach, w których bloczek talii z knagą szczękową mocowany jest nisko w kokpicie lub przy pokładzie.

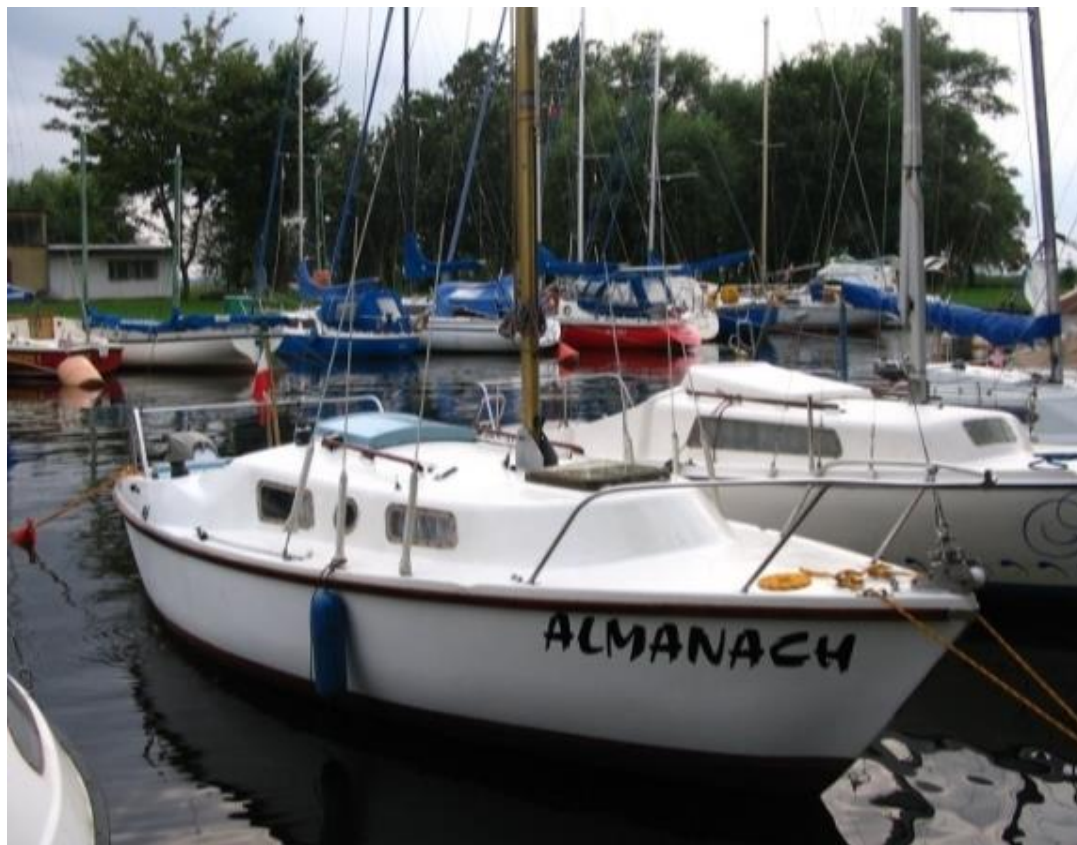
*Zdjęcie 2. Jacht Almanach*
