# **PAŃSTWOWA KOMISJA BADANIA WYPADKÓW MORSKICH**

## **RAPORT KOŃCOWY 13/14**

### **JACHT MOTOROWY NEVER SATISFIED**

zatonienie jachtu na Zatoce Gdańskiej  
w dniu 1 maja 2014 r.

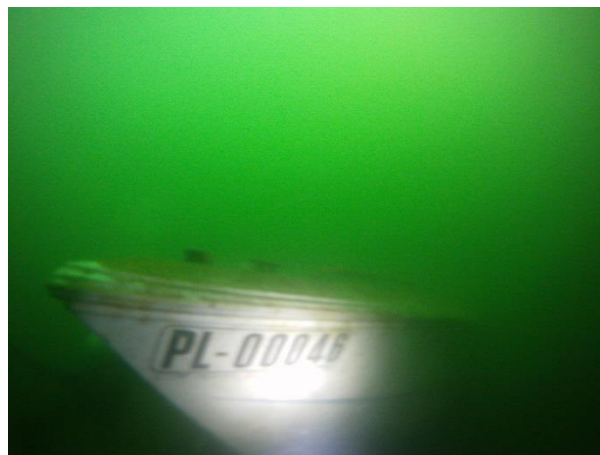
*Zdjęcie nr 5. Część dziobowa jachtu z lewej burty z widocznym numerem rejestracyjnym*

Przegląd stanu zewnętrznego wraku nie wykazał uszkodzeń mechanicznych jachtu. Jego konstrukcja była cała, bez wyraźnych pęknięć i rozszczelnień. W stacyjkach pozostały kluczyki (w położeniu „zapłon”). Brak było monitora echosondy. Obydwa silniki jachtu wyglądały na nieuszkodzone.

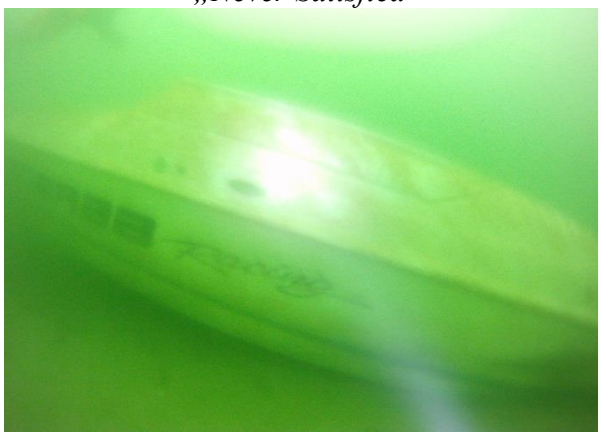
*Zdjęcie nr 6. Kadłub jachtu z lewej burty*

Po dokonaniu analizy materiałów dostarczonych przez nurków Komisja zleciła ponowne prace podwodne polegające na uniesieniu jachtu i sprawdzeniu jego dna. Podczas kolejnych zejść pod wodę nurkowie sprawdzili stan kadłuba od strony stępki i stwierdzili, że kadłub jest cały, szczelny i bez uszkodzeń.

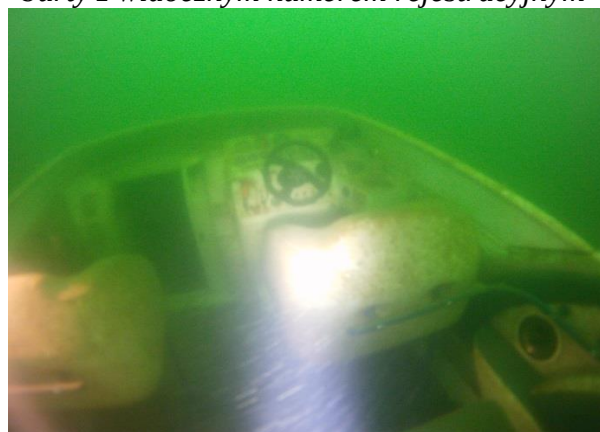
*Zdjęcie nr 7. Kokpit jachtu „Never Satisfied”*

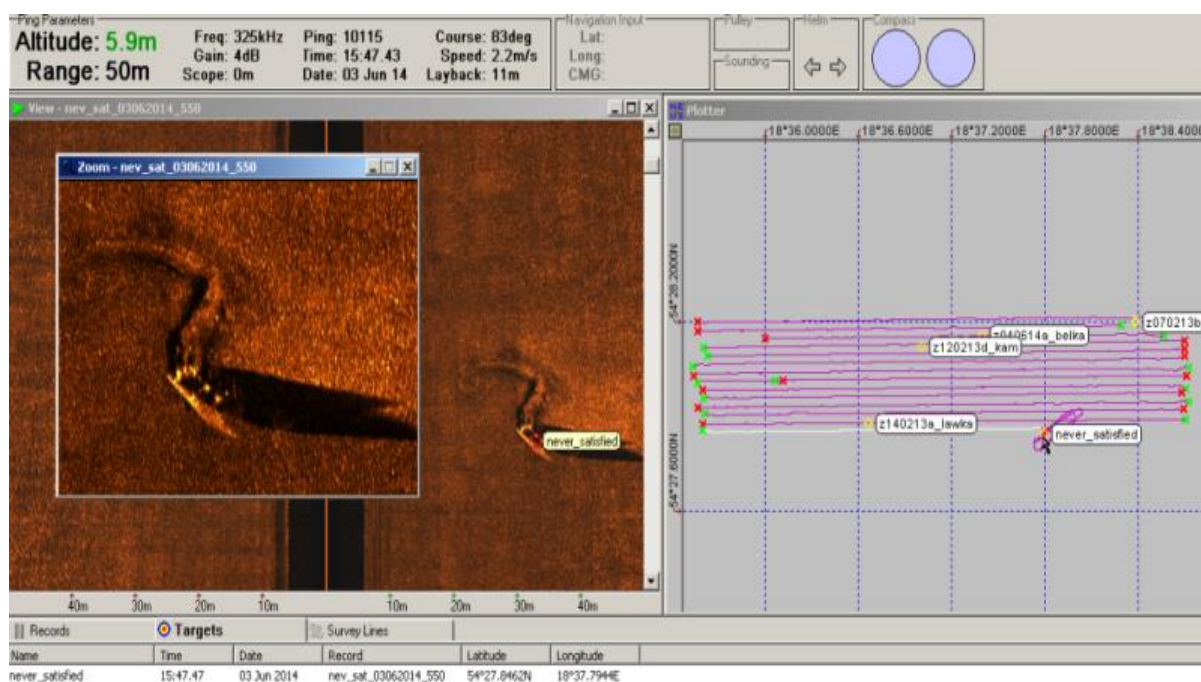
Ze względu na niewystarczające według Komisji informacje do określenia przyczyn zatonięcia jachtu, a także z powodu zaobserwowanego przemieszczania się wraku jachtu po dnie morza (według dokonanej analizy batymetrycznej ustalono, że wrak jachtu przesunął się od chwili zatonięcia do dnia podniesienia go z wody o 264,5 m) i możliwość wystąpienia

Zdjęcie nr 8. Sonarowy obraz wraku wykonany przez jednostkę UM w Gdyni „Sonar 4”
