# **PAŃSTWOWA KOMISJA BADANIA WYPADKÓW MORSKICH**

## **RAPORT KOŃCOWY 14/14**

### **JACHT MOTOROWY NITROX**

śmierć pletwonurka podczas nurkowania wrakowego  
w dniu 14 maja 2014 r. u wybrzeży Bornholmu

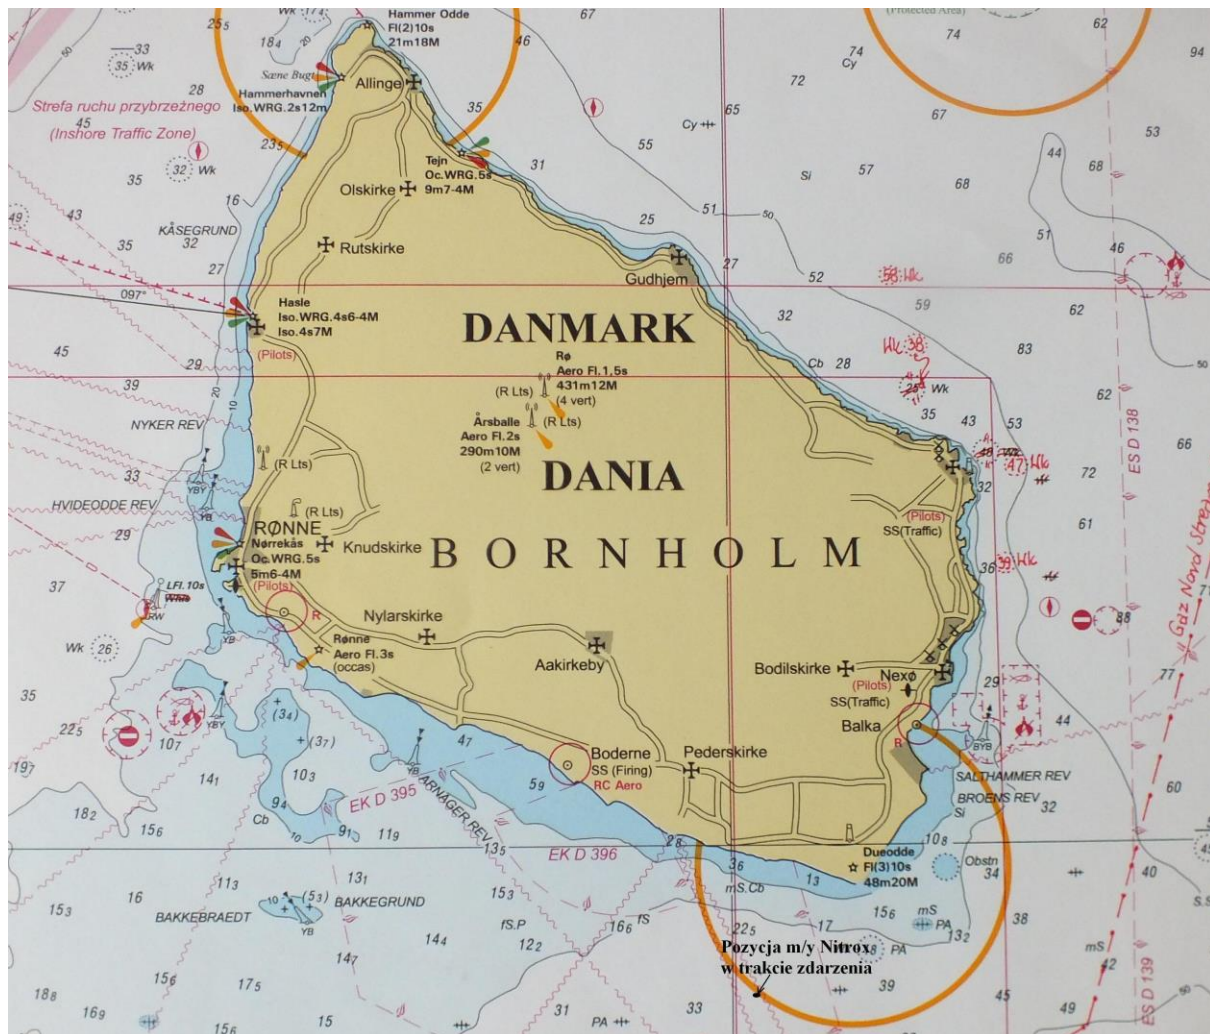
Zdjęcie nr 2. Pozycja jachtu „Nitrox” nad wrakiem statku „Protektor”

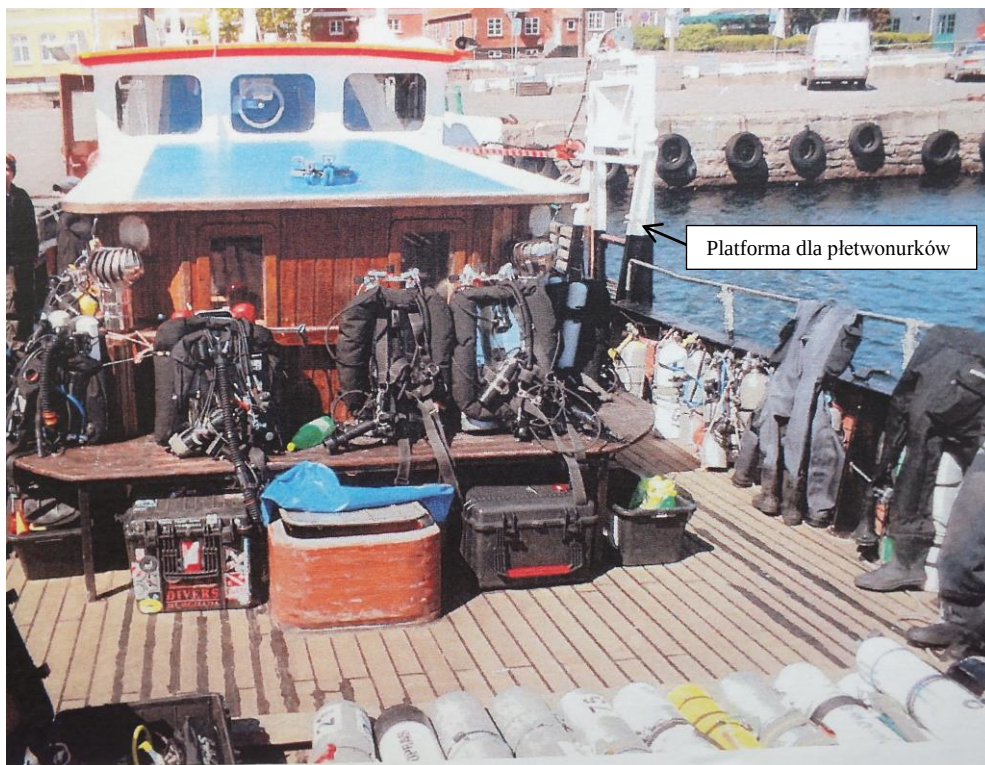
Użyty do nurkowania na wraku „Protektora” jacht motorowy „Nitrox” był wyposażony w urządzenie umożliwiające bezpieczne wejście do wody i wyjście z wody, zgodnie z wymogiem zawartym w zarządzeniu porządkowym nr 26 Dyrektora Urzędu Morskiego w Gdyni.

Zdjęcie nr 11. Wyposażenie pletwonurków złożone na pokładzie jachtu „Nitrox”

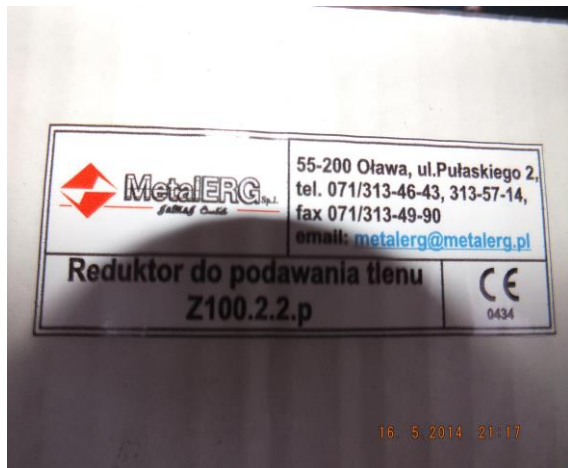
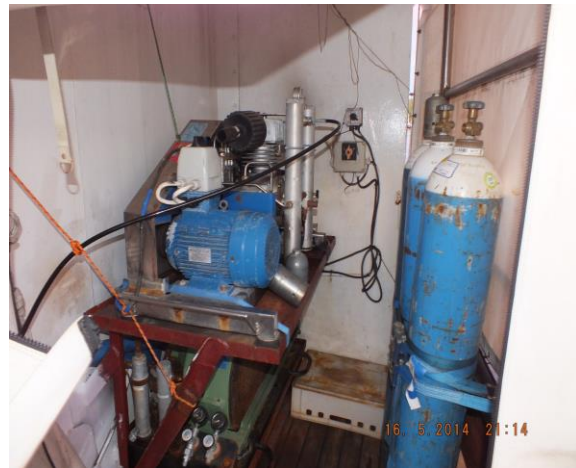
Pomimo tego „Nitrox” posiadał na wyposażeniu wymagany od organizatora nurkowania normą PN-EN 14467 tlenowy zestaw ratunkowy umożliwiający podawanie poszkodowanemu przynajmniej 15 litrów na minutę czystego tlenu w czasie nie krótszym niż przez 20 minut.

*Zdjęcie nr 12. Butle z tlenem na pokładzie jachtu „Nitrox”*
