# **PAŃSTWOWA KOMISJA BADANIA WYPADKÓW MORSKICH**

## **RAPORT KOŃCOWY 15/15**

### **JACHT ŻAGLOWY DOWN NORTH**

zatonienie jachtu i śmierć członka załogi

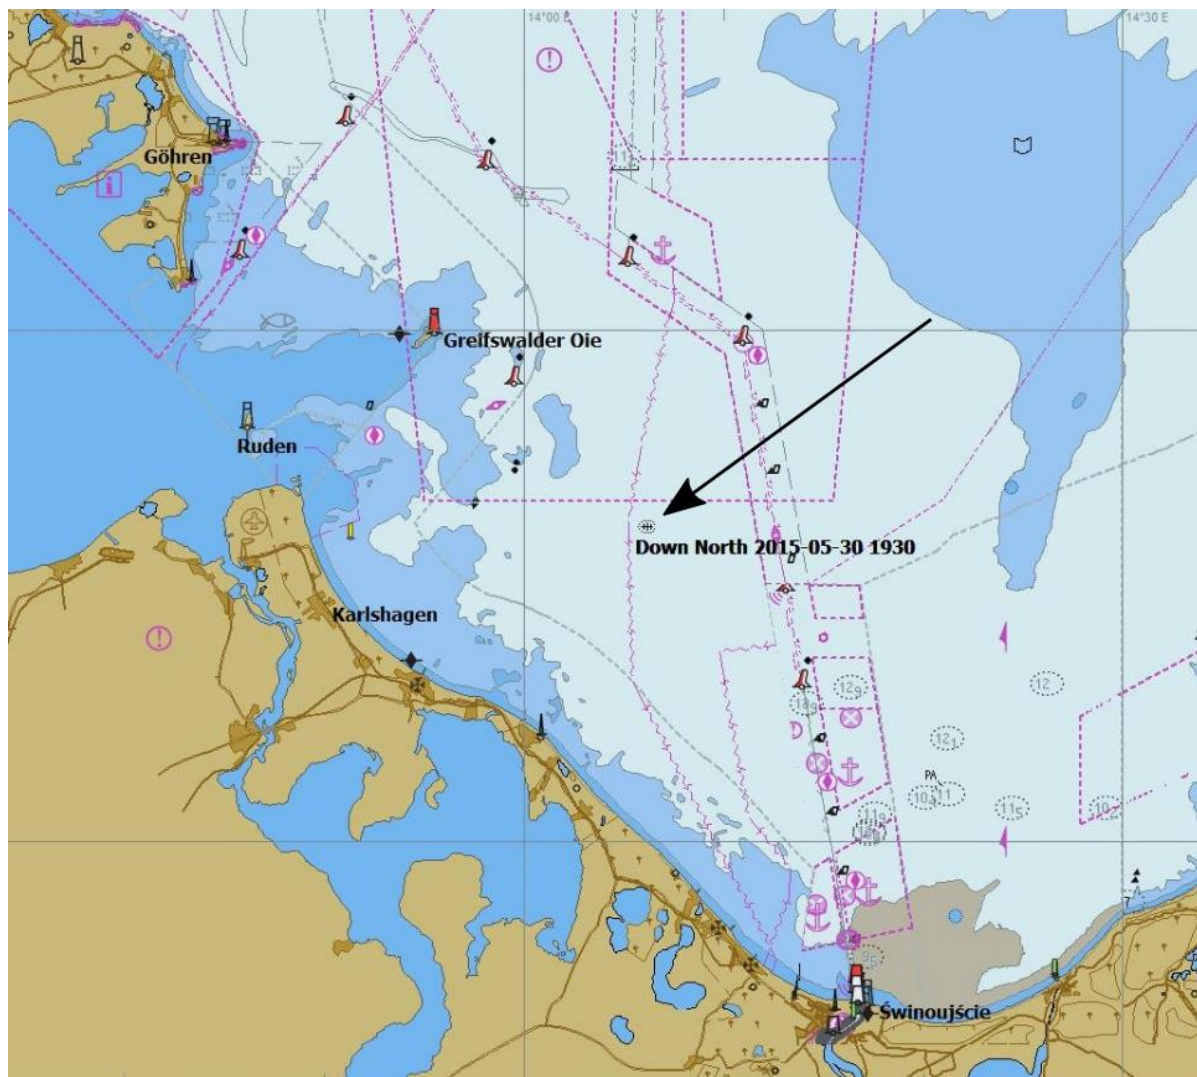
Rysunek 2. Miejsce zatonięcia jachtu „Down North”

Po około 20 minutach, około godz. 19:30 w dniu 30 maja 2015 r., jacht zatonął i osiadł na głębokości 12 metrów. Na powierzchni pozostały widoczne maszty.

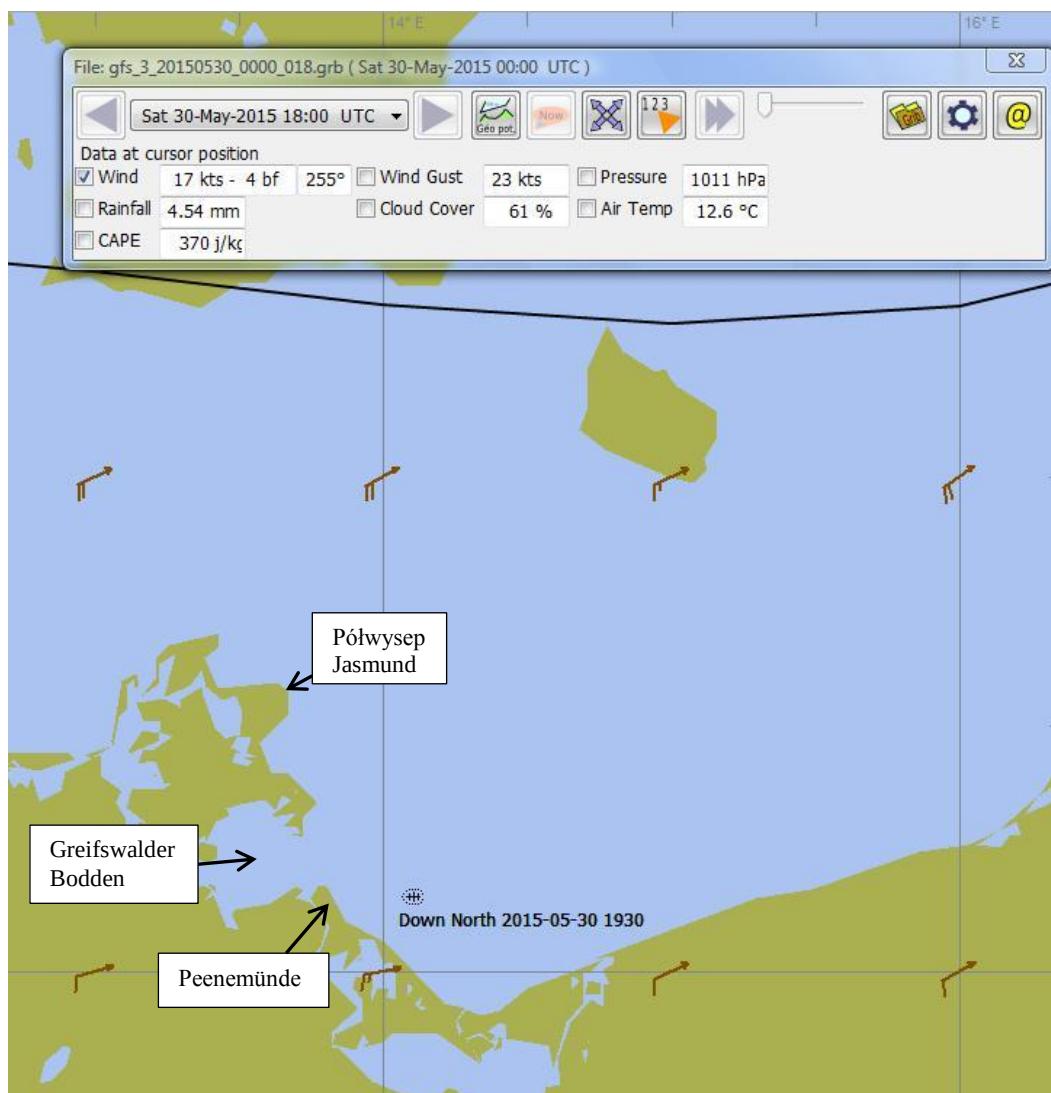
Rysunek 8. Poranna prognoza GFS GRIB na godz. 20:00 LT

Obie prognozy sugerowały możliwość pojawienia się istotnych podmuchów w miarę oddalania się od Świnoujścia w kierunku półwyspu Jasmund, chociaż zarówno prognoza DWD, jak i późniejsza analiza IMGW wiązały silne podmuchy z formacjami chmur burzowych, czego z jachtu „Down North” nie zaobserwowano.

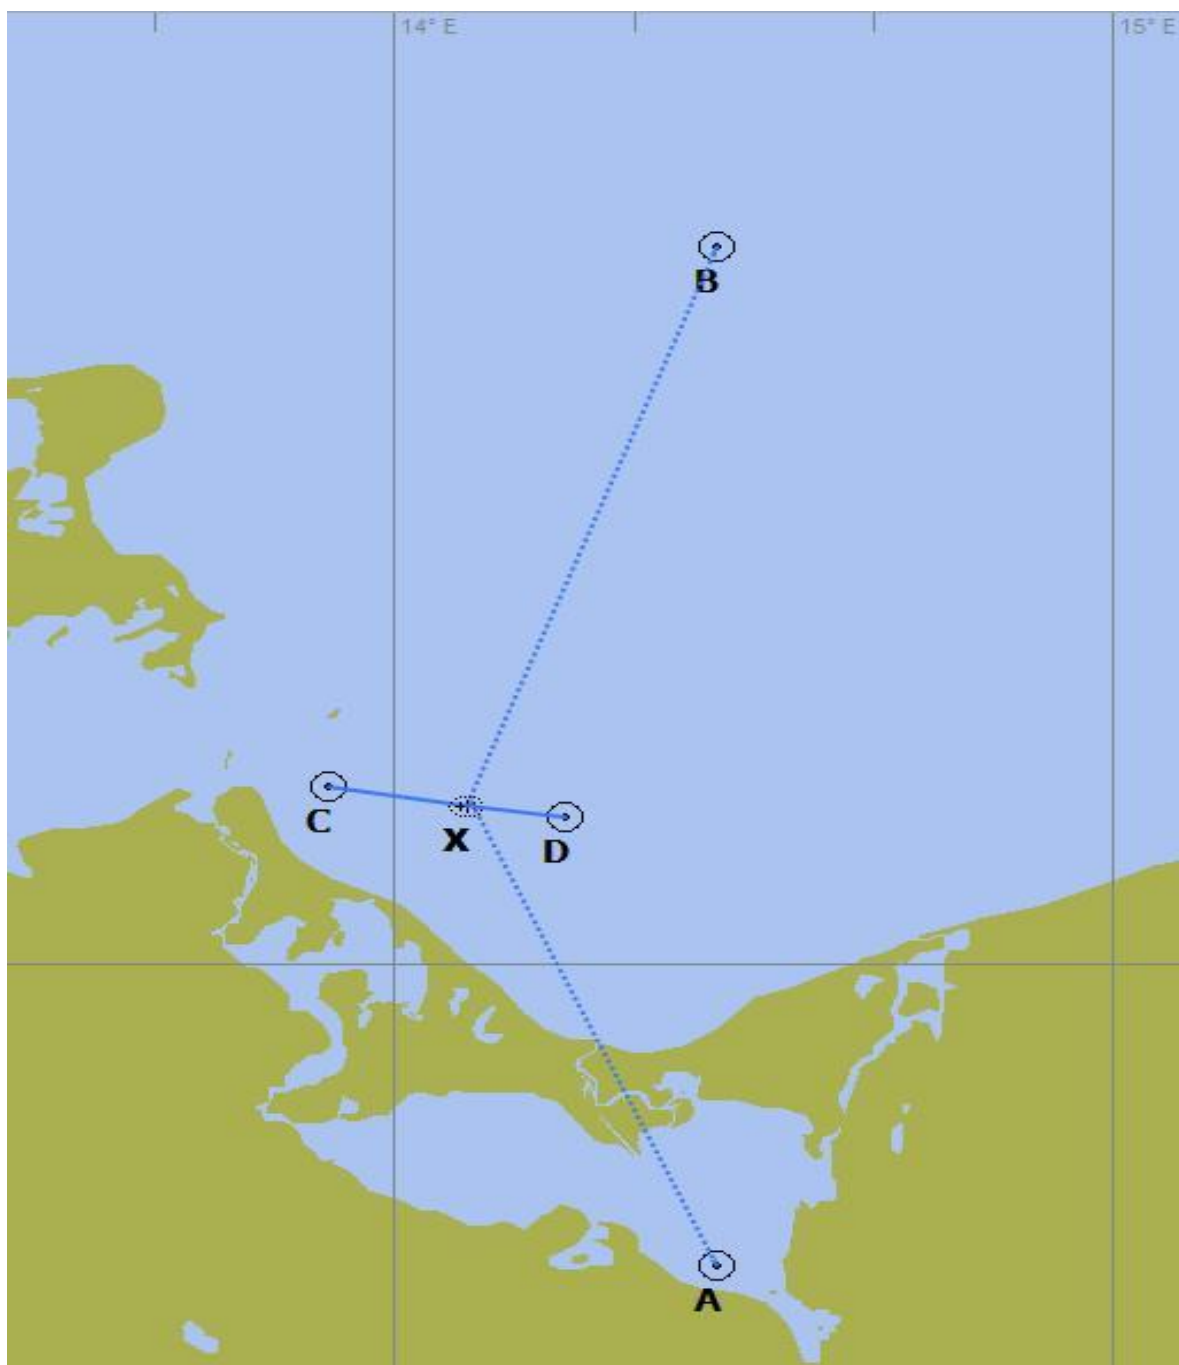
Rysunek 12. Mapa powiadomień o pozycji jachtu „Down North”

14. Po 53 min. od wykrycia radiopławy jachtu „Down North” przez pierwszego satelitę systemu LEOSAR sygnał radiopławy wykrył i przekazał do stacji LUT w Moskwie inny satelita LEOSAR SARSAT-13 (pozycja oznaczona lit. D na rysunku nr 12). Centrum Kontroli Misji MCC Russia wysłało otrzymaną informację o detekcji radiopławy do krajowego punktu kontaktowego SAR (SPOC) w Polsce po prawie czterech godzinach (o godz. 23:39 UTC). Do MRCK w Gdyni informacja ta dotarła po upływie ponad półtorej godziny, o godz. 03:19 LT (01:19 UTC) w dniu 31 maja 2016 r. Na rysunku nr 12 pokazane zostały wszystkie pozycje jachtu brane pod uwagę w drugim etapie akcji SAR (działania początkowe, po otrzymaniu powiadomienia o niebezpieczeństwie). Literą X oznaczono miejsce zatonięcia jachtu „Down North”.

Gdyby nie zaszły pomyłki opisane w punkcie 5. powyżej, to znaczyłoby, że inspektor operacyjny MRCK Gdynia natychmiast ustalił, że jednostka, której EPIRB aktywowano, posiada urządzenie AIS i że znajduje się ona w drodze na Zatoce Pomorskiej oraz że jej transponder AIS przestał nadawać 35 minut wcześniej, być może przebieg akcji byłby inny, chociaż jest mało prawdopodobne, w opinii Komisji, aby inny był jej ostateczny rezultat<sup>30</sup>.
