# **PAŃSTWOWA KOMISJA BADANIA WYPADKÓW MORSKICH**

## **RAPORT KOŃCOWY 22/13**

### **JACHT MOTOROWY MISS ALICJA**

całkowita utrata jachtu na skutek pożaru  
na torze wodnym portu Gdańsk w dniu 16 sierpnia 2013 r.

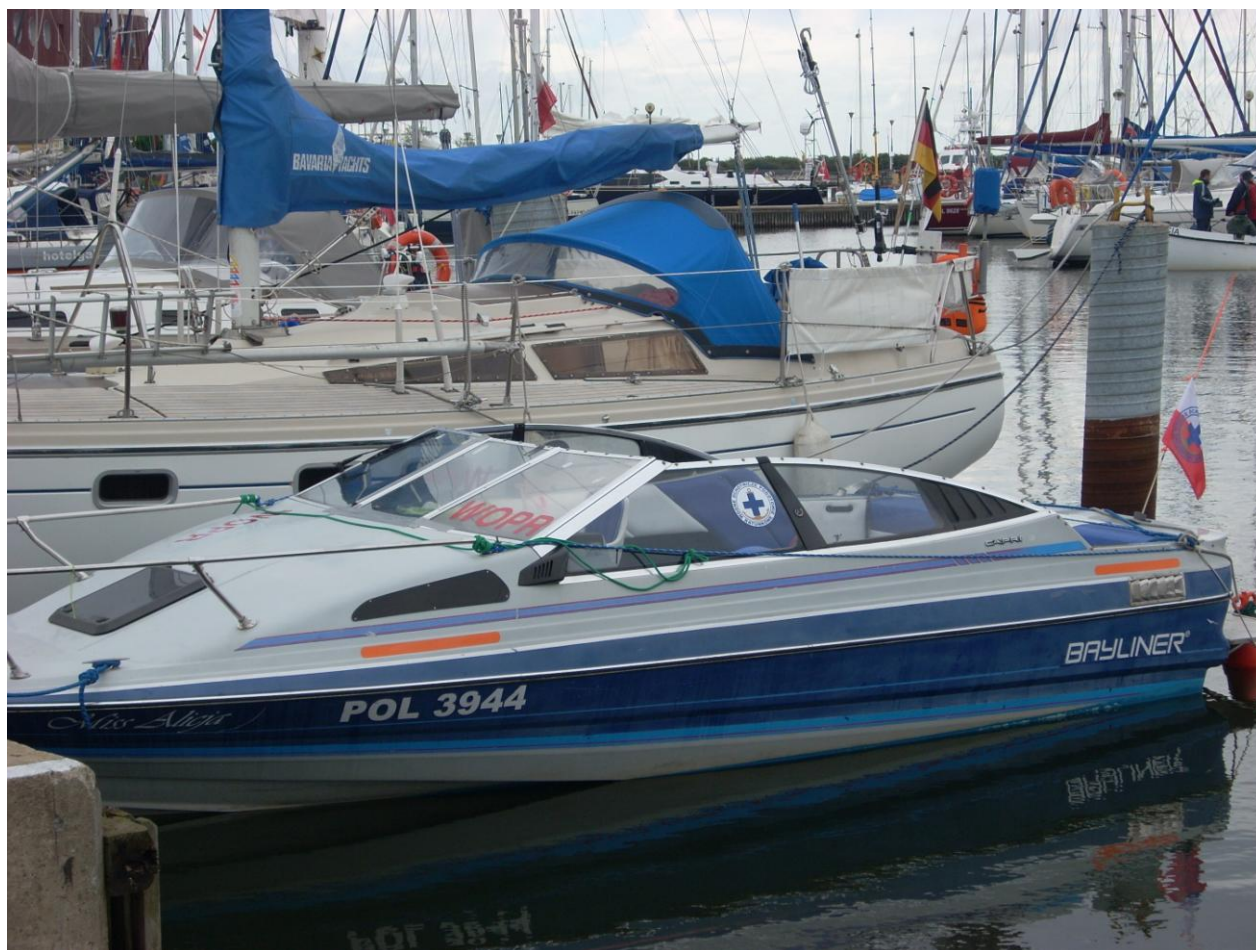
*Zdjęcie nr 1. Miss Alicja przycumowana w Górkach Zachodnich*

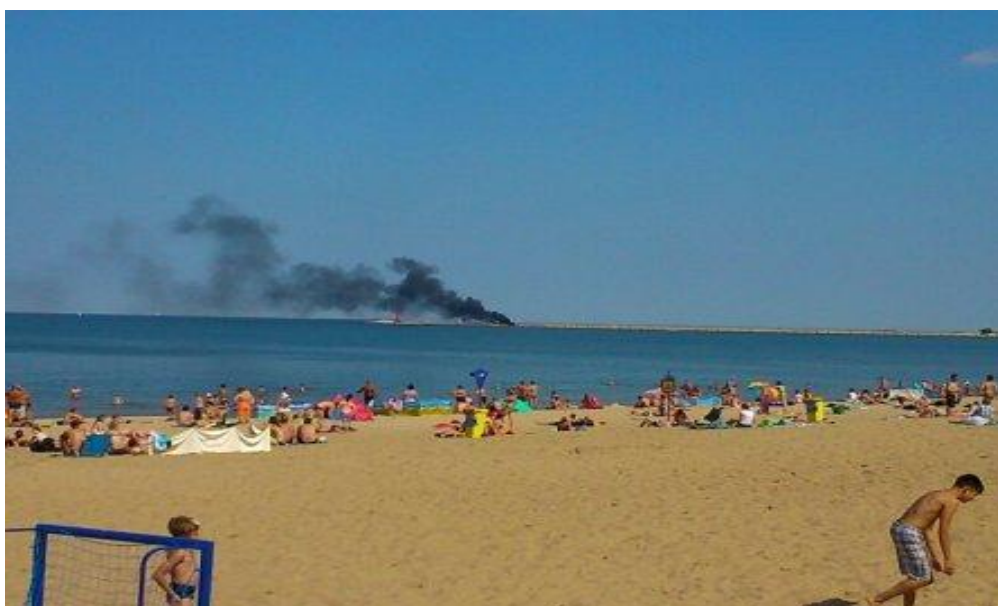
Ogień z komory silnikowej rozprzestrzenił się szybko na kadłub łodzi i elementy drewnianego wyposażenia. Słup ognia sięgał na wysokość kilku metrów, jednocześnie wydobywał się czarny dym widoczny z odległości kilku kilometrów.

*Zdjęcie nr 3. Widok pożaru zaobserwowany z plaży w Brzeźnie*

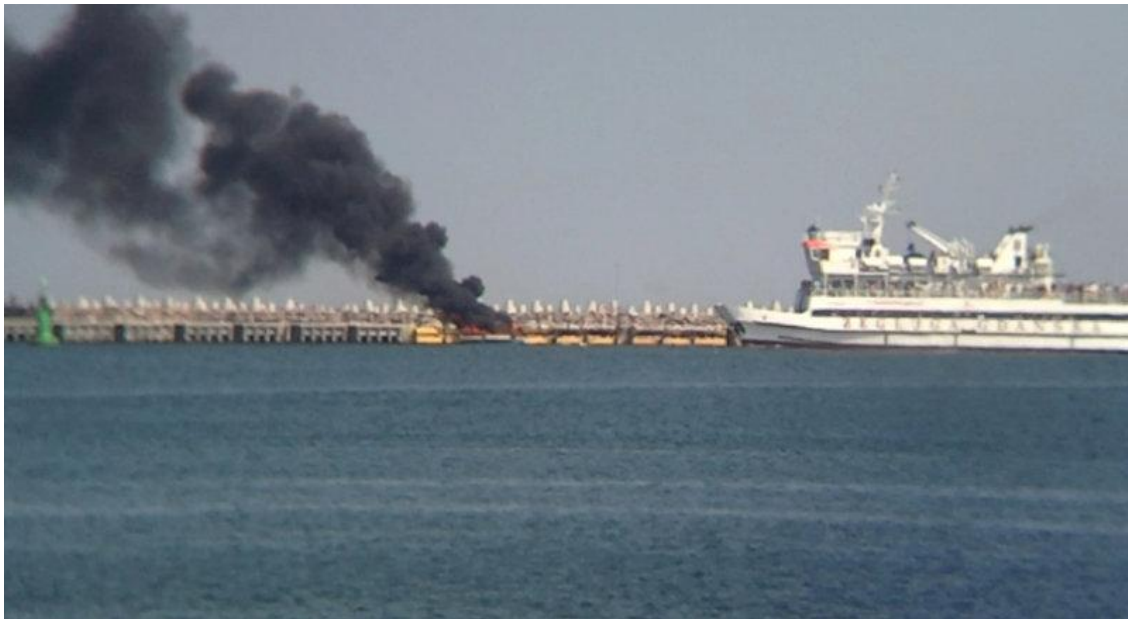
Przeptywający w pobliżu miejsca wypadku katamaran „Opal” powiadomił o godz. 13:45 Kapitanat Portu Gdańsk o palących się elementach odbijaczy na falochronie wschodnim.

*Zdjęcie nr 4. Katamaran „Opal” przeptywający obok palącego się falochronu*

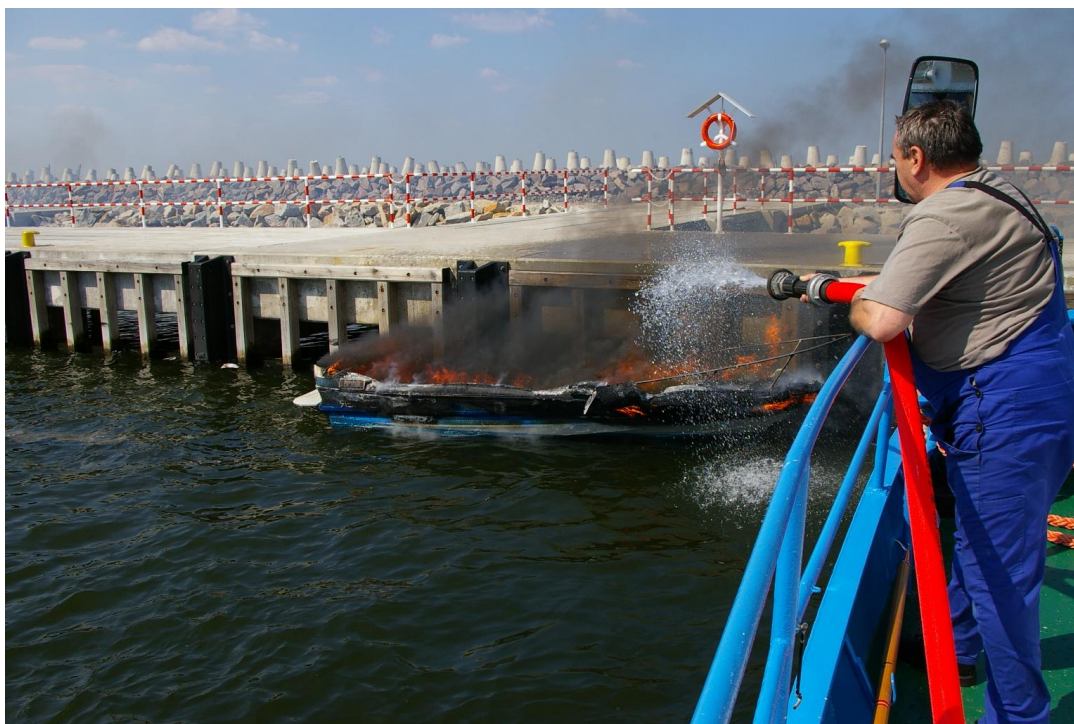
O godz. 13:58 do miejsca pożaru dopłynęła jednostka nawodna Straży Granicznej „SG213”. „Konroler 6” i „SG213” przystąpiły do gaszenia pożaru jachtu za pomocą prądów gaśniczych wody z wewnętrznych instalacji wodno-hydrantowych. Płomyk II wycofał się ze

*Zdjęcie nr 5. Gaszenie pożaru jachtu z pokładu „Kontrolera 6”.*

ze względu na zagrożenie wybuchem zbiornika paliwowego jachtu.

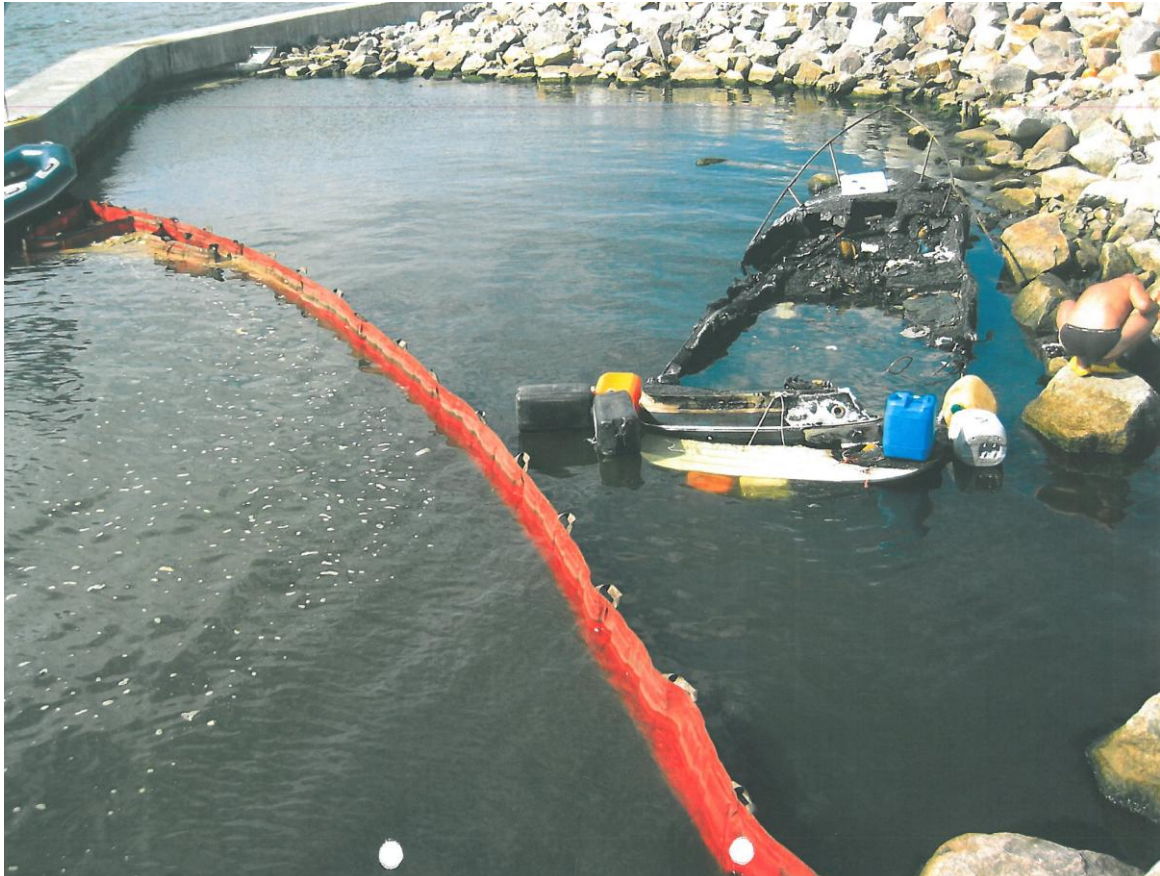
O godz. 14:28 do spalonego jachtu podszedł statek pożarniczy „Strażak 6”. Załoga „Płomyka II” po stwierdzeniu, że na powierzchni wody unosi się jeszcze warstwa paliwa oraz zanieczyszczenia pochodzące ze spalonego jachtu, rozstawiła zapórę pływającą. „Strażak 6” po dokonaniu oceny, że istnieje możliwość zapalenia się unoszącej się na wodzie plamy paliwa pokrył zatoczkę (wewnątrz zapory) warstwą piany gaśniczej. Następnie miejsce pożaru zostało oczyszczone z pływających luźno fragmentów wraku. „Płomyk II” odpłynął z miejsca pożaru o godz. 16:05. „Strażak 6” zakończył działania o godz. 16:40.

*Zdjęcie nr 6. Zapora przeciwozlewowowa w zatoczce obok główki falochronu*

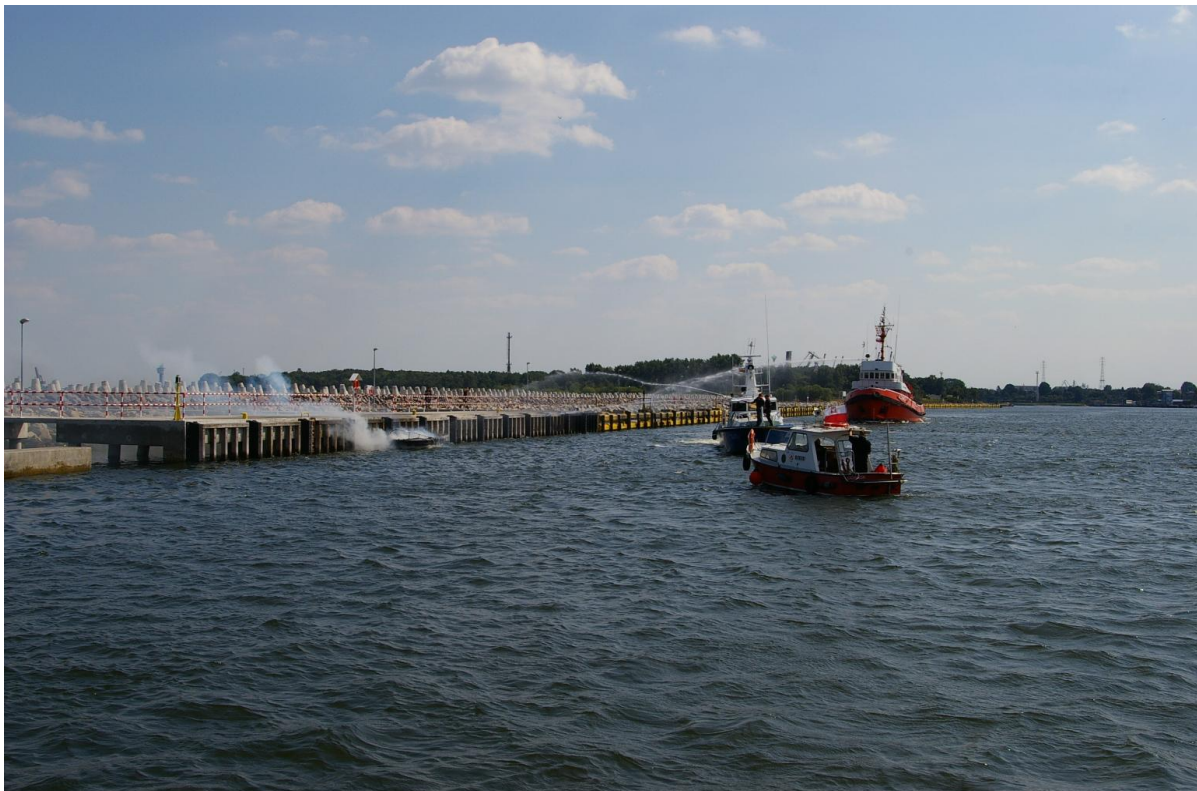
*Zdjęcie nr 17. „Płomyk II”, „SG 213” oraz holownik „Ajaks” na miejscu pożaru*

Żadna z jednostek uczestniczących w gaszeniu pożaru jachtu: „Kontroler 6”, „Płomyk II”, „SG 213”, „Ajaks”, nie była i nie jest jednostką przeznaczoną do ochrony przeciwpożarowej portu, ani nie wchodzi w skład żadnej z jednostek ochrony przeciwpożarowej w rozumieniu

ustawy o ochronie przeciwpożarowej<sup>18</sup>. „Płomyk II” nie posiada na wyposażeniu żadnych urządzeń ani środków gaśniczych. Pozostałe jednostki są wyposażone w wewnętrzne instalacje gaśnicze (wodno-hydrantowe), ale nie mają na wyposażeniu środka pianotwórczego lub innych środków, których użycie spowodowałoby szybkie ugaszenie pożaru.

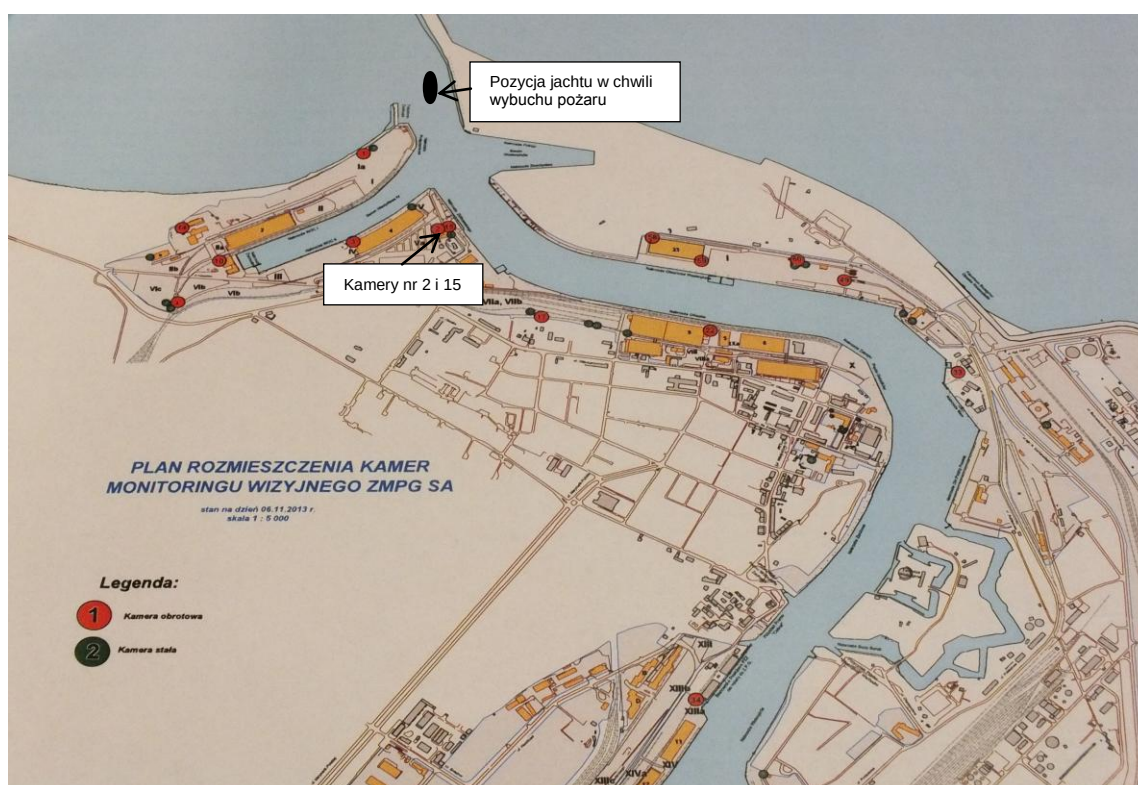
Powstanie i rozwój pożaru oraz całość akcji gaśniczej zostały zarejestrowane przez kamery nr 2 i 15 systemu monitoringu wizyjnego należącego do Zarządu Morskiego Portu Gdańsk.

Rysunek 2. Rozmieszczenie kamer CCTV w Gdańsku Nowym Porcie i na Westerplatte

Po dokonaniu analizy zapisów z kamer monitoringu portu oraz informacji pozyskanych od świadków wypadku i osób odpowiedzialnych za ochronę przeciwpożarową portu w Gdańsku, Komisja uznała, że przebieg akcji gaszenia pożaru jachtu nie był prawidłowy.

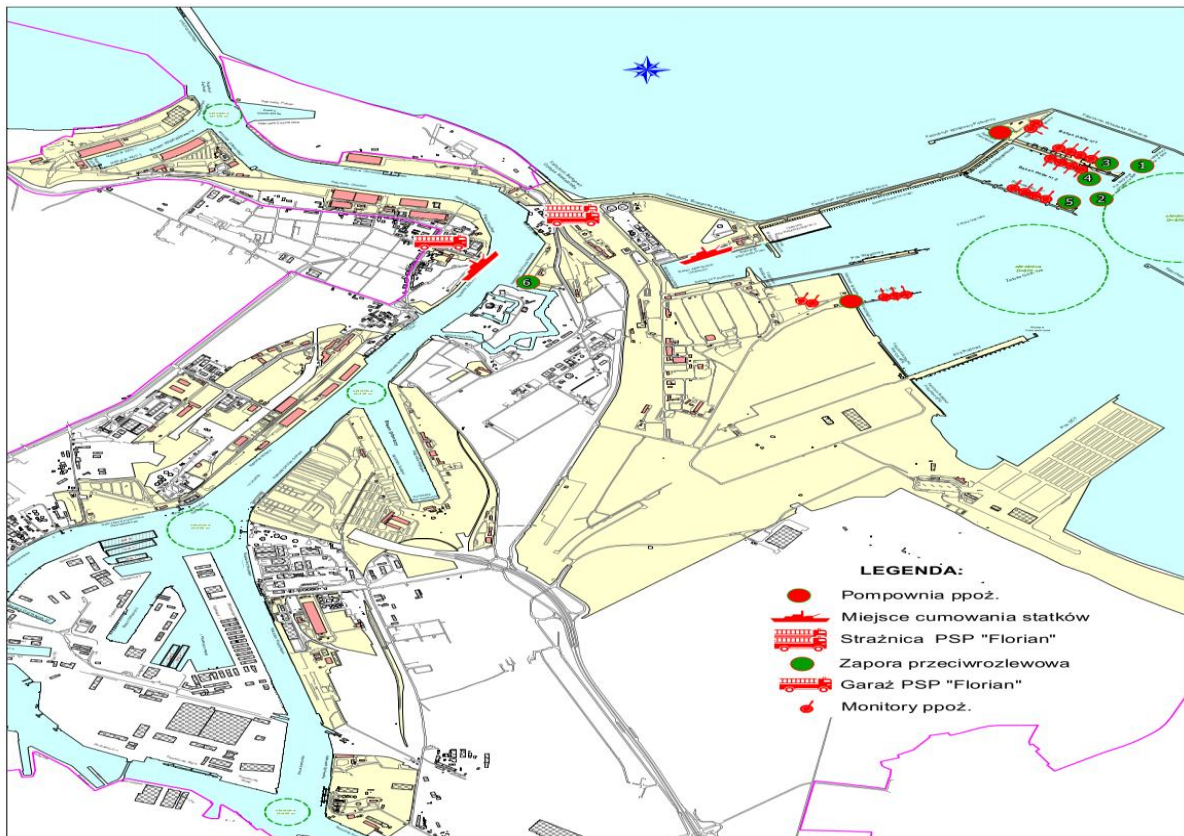
Po dokonaniu analizy zabezpieczenia przeciwpożarowego portu w Gdańsku Komisja uznała, że organizacja ochrony przeciwpożarowej nie jest w pełni efektywna, a środki do jej realizacji na terenie portu wewnętrznego nie są wystarczające. Port nie był przygotowany na taki wypadek, jaki miał miejsce w dniu 16 sierpnia 2013 r.

Rysunek 3. Lokalizacja środków ochrony przeciwpożarowej w porcie Gdańsk

w porcie, statki pożarnicze powinny stacjonować w Porcie Północnym oraz w Nowym Porcie. W dniu wypadku nie było zabezpieczenia przeciwpożarowego portu wewnętrznego w Gdańsku na Martwej Wiśle. Jednostka, która zwykle stoi przy nabrzeżu Zbożowym w Nowym Porcie, brała udział w zabezpieczaniu nabrzeża Naftoportu, przez co do gaszenia pożaru jachtu musiała zostać wysłana jednostka z odległego o ponad 4,5 km Basenu Roboczego Portu Północnego. Spowodowało to zwłokę czasową w dotarciu odpowiednio wyposażonej jednostki na miejsce zdarzenia (52 min. od chwili zgłoszenia pożaru do Ośrodka Ratownictwa) i całkowitą utratę jachtu, na którym wybuchł pożar.

W przypadku, w którym konieczna jest obecność dwóch statków pożarniczych w Porcie Północnym, w którym istnieje największe zagrożenie pożarowe, w porcie wewnętrznym powinno funkcjonować dodatkowe zabezpieczenie przeciwpożarowe, tzw. środki drugiego rzutu, obejmujące holowniki portowe wyposażone w niezbędny sprzęt przeciwpożarowy do prowadzenia działań gaśniczych<sup>28</sup>.

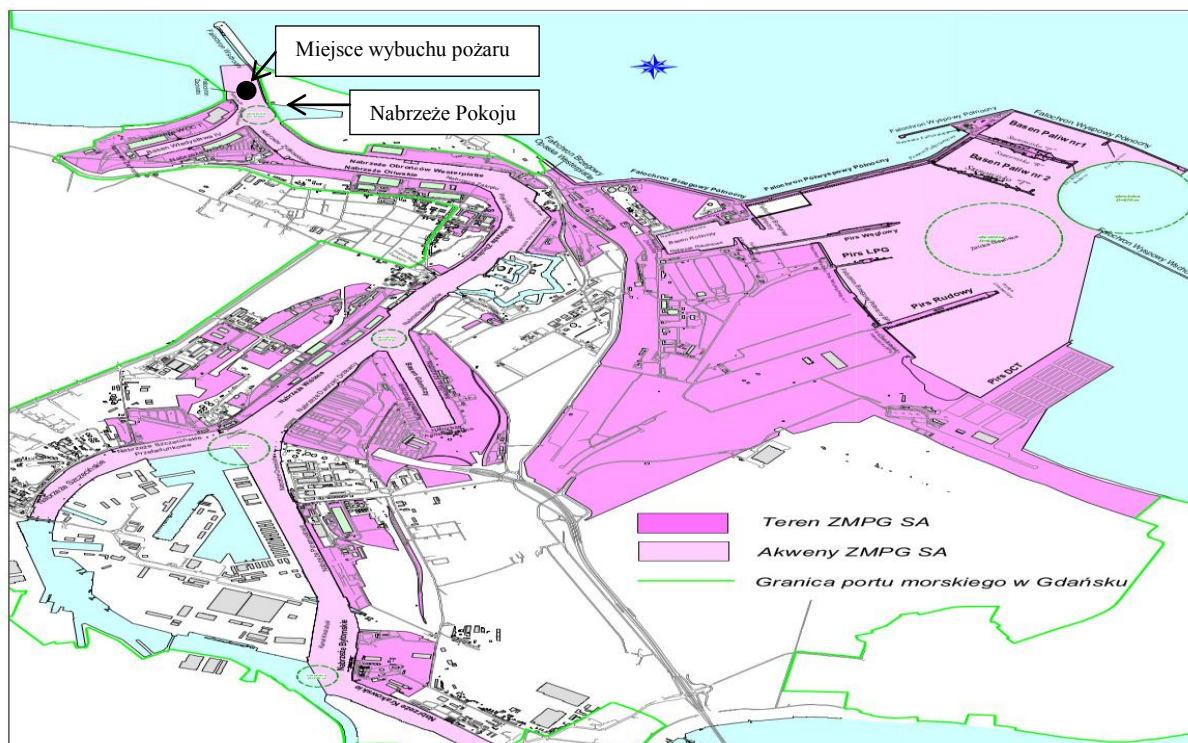
Pożar jachtu Miss Alicja powstał na granicy akwenu zarządzanego przez ZMPG i rozwinął się przy falochronie wschodnim administrowanym przez Urząd Morski w Gdyni.

Rysunek 4. Grunty i akweny zarządzane przez ZMPG

Ani falochron, ani basen Westerplatte i tereny go otaczające (aż do Terminala Promowego) nie znajdują się na obszarze, którym zarządza ZMPG<sup>29</sup>. Zarząd portu nie odpowiada zatem formalnie za ich ochronę przeciwpożarową. Ponieważ pożar jachtu wybuchł na wysokości nabrzeża Pokoju, ale „od strony wody”, jeszcze na akwencie zarządzanym przez ZMPG, dyspozytor Ośrodka Ratownictwa musiał zadysponować do akcji siły i środki należące do portu i wysłał do akcji statek „Strażak 6”. W przypadku, gdyby pożar na jachcie
