# **PAŃSTWOWA KOMISJA BADANIA WYPADKÓW MORSKICH**

## **RAPORT KOŃCOWY 29/14**

### **JACHT MOTOROWY BGSPORT**

całkowita utrata jachtu na skutek pożaru

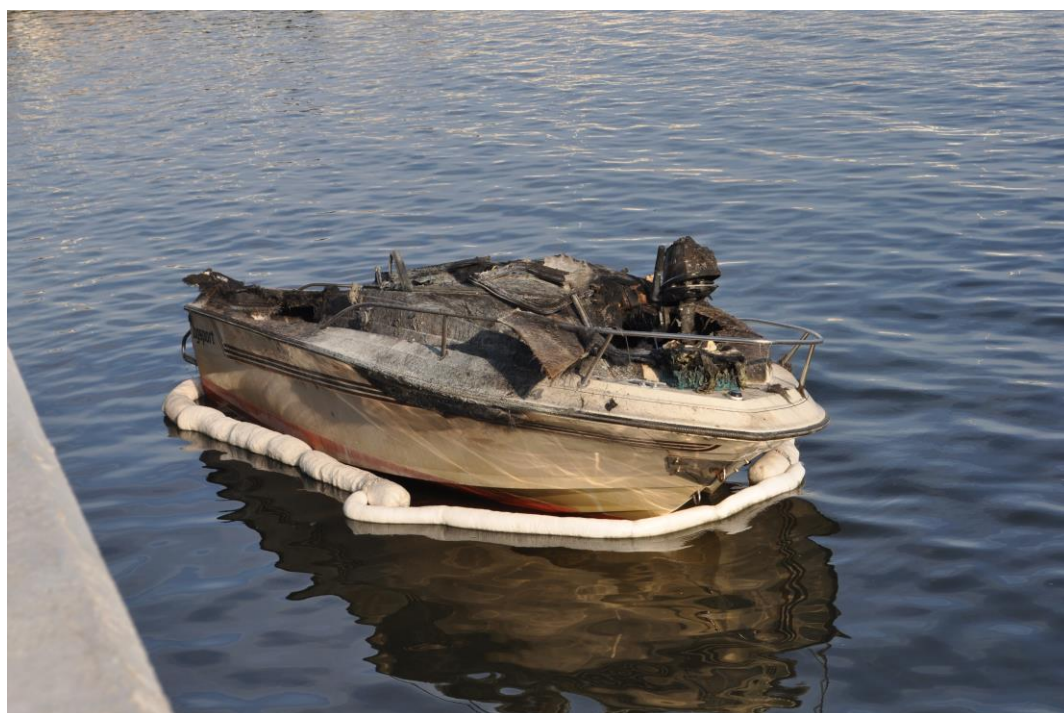
O godz. 15:52 strażacy z PSP zakończyli działania ratownicze. W wyniku pożaru jacht uległ poważnemu zniszczeniu. Wrak jachtu zalany wodą osiadł na plaży miejskiej w Gdyni w pobliżu nasady falochronu południowego.

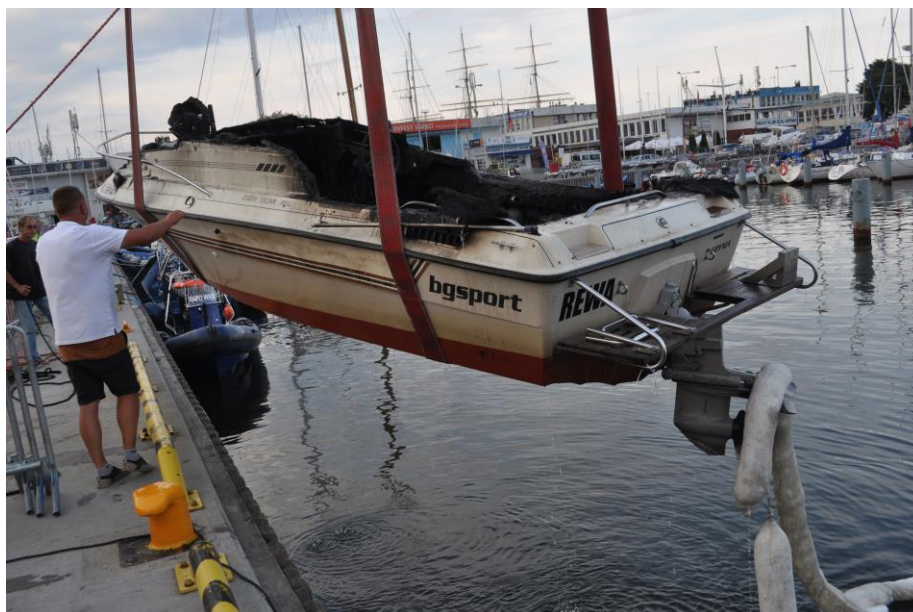
*Zdjęcie nr 5. Wyciąganie wraku jachtu z wody na lawetę*
