PAŃSTWOWA KOMISJA BADANIA  
WYPADKÓW MORSKICH

# RAPORT KOŃCOWY

### **JACHT ŻAGLOWY SUNRISE**

Pożar i zatonięcie jachtu na Morzu Bałtyckim  
w dniu 20 października 2016 r.

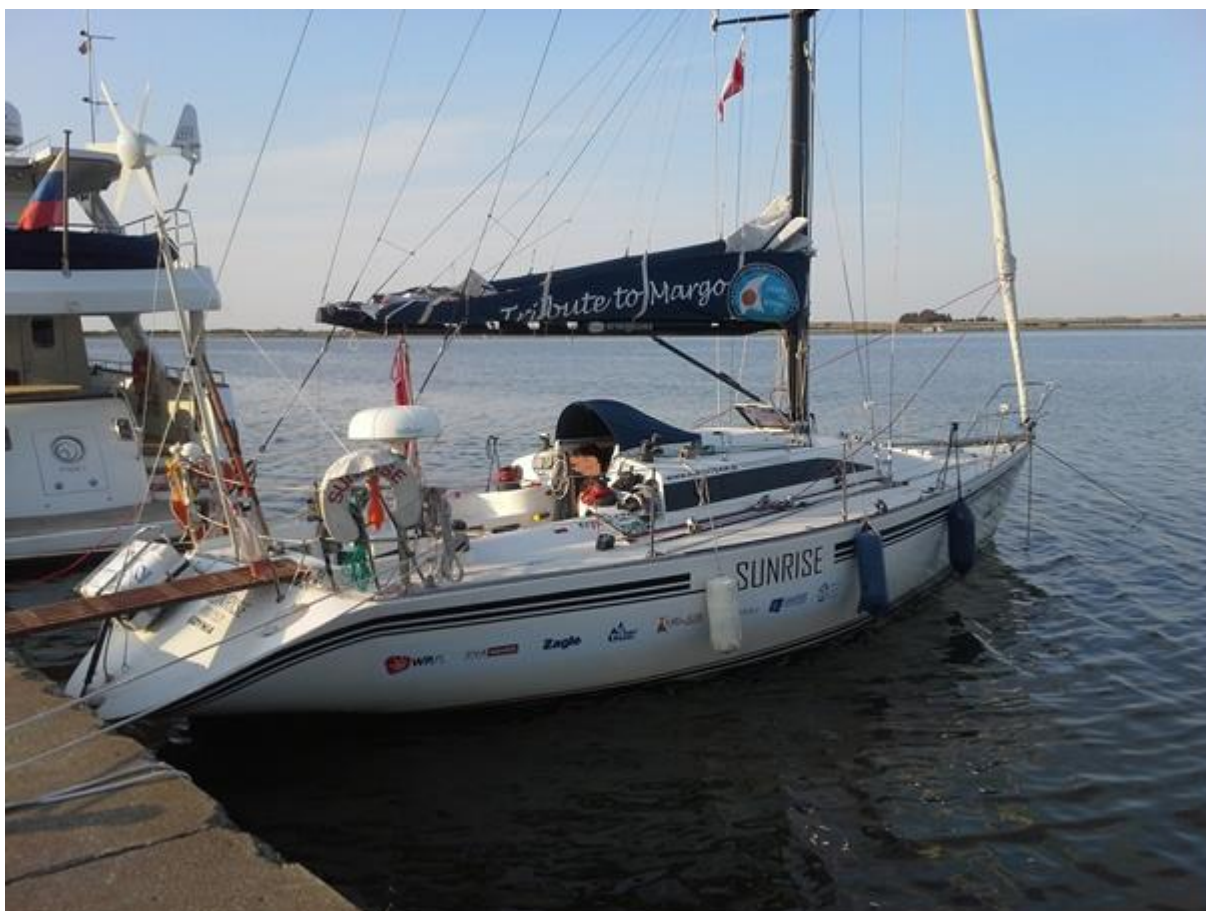
Zdjęcie nr 1. Jacht s/y "Sunrise". (źródło: armator)

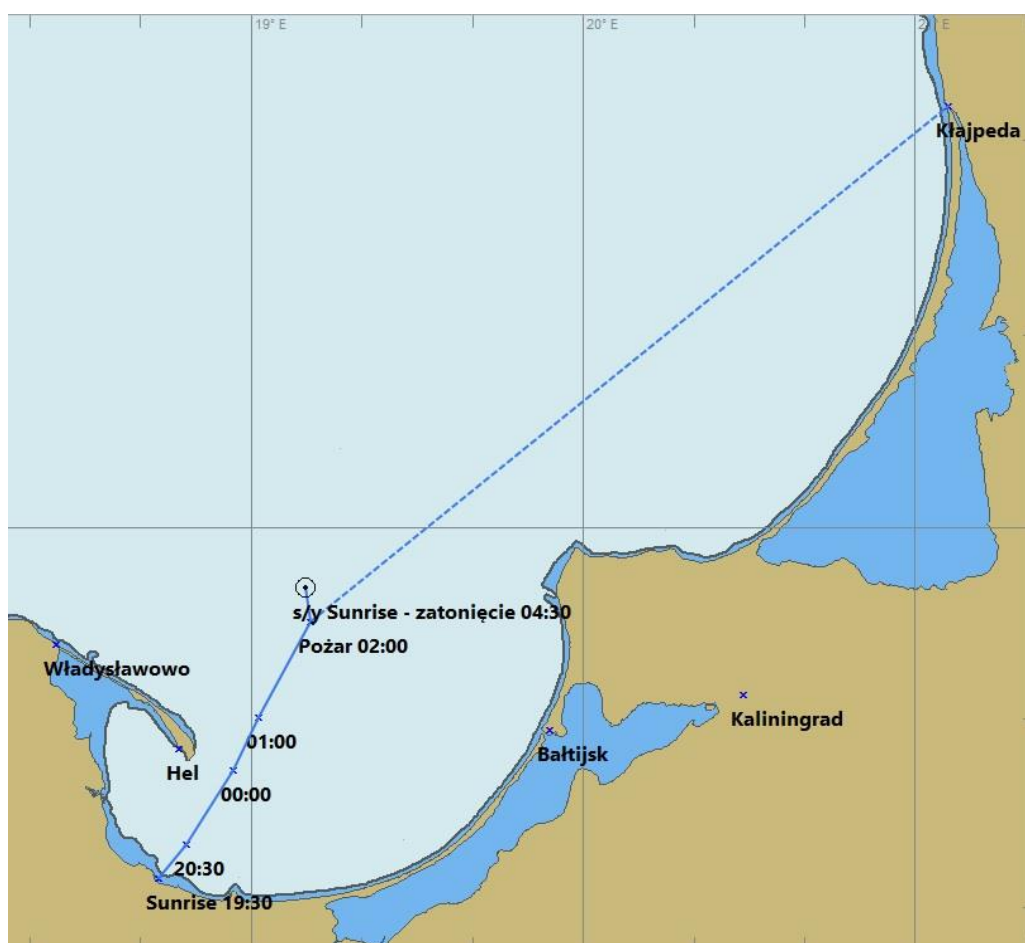
Rysunek 1. Przebyta i zamierzona trasa jachtu.

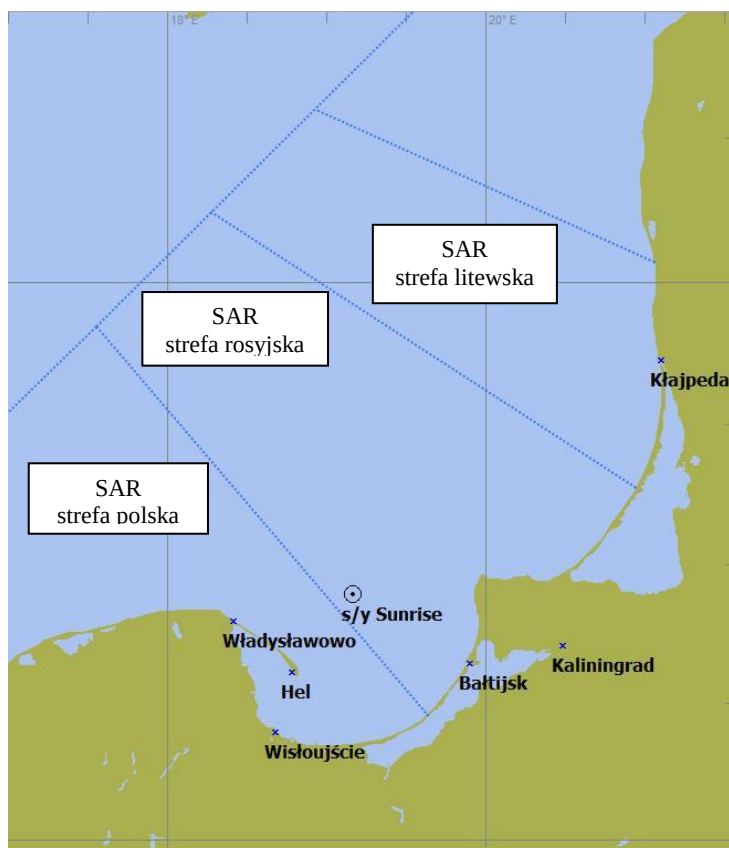
Wypadek miał miejsce w strefie odpowiedzialności SAR Federacji Rosyjskiej. MRCC Kaliningrad nie dysponował jednostką zdolną do podjęcia akcji ratowniczej, więc zwrócił uwagę na znajdujący się w pobliżu gazowiec „Eco Green”, który MRCK Gdynia za pośrednictwem Witowo Radio skierował na pozycję dryfującej tratwy z rozbitkiem.

Rysunek 2. Strefy SAR, rejon pożaru i zatonięcia s/y "Sunrise".

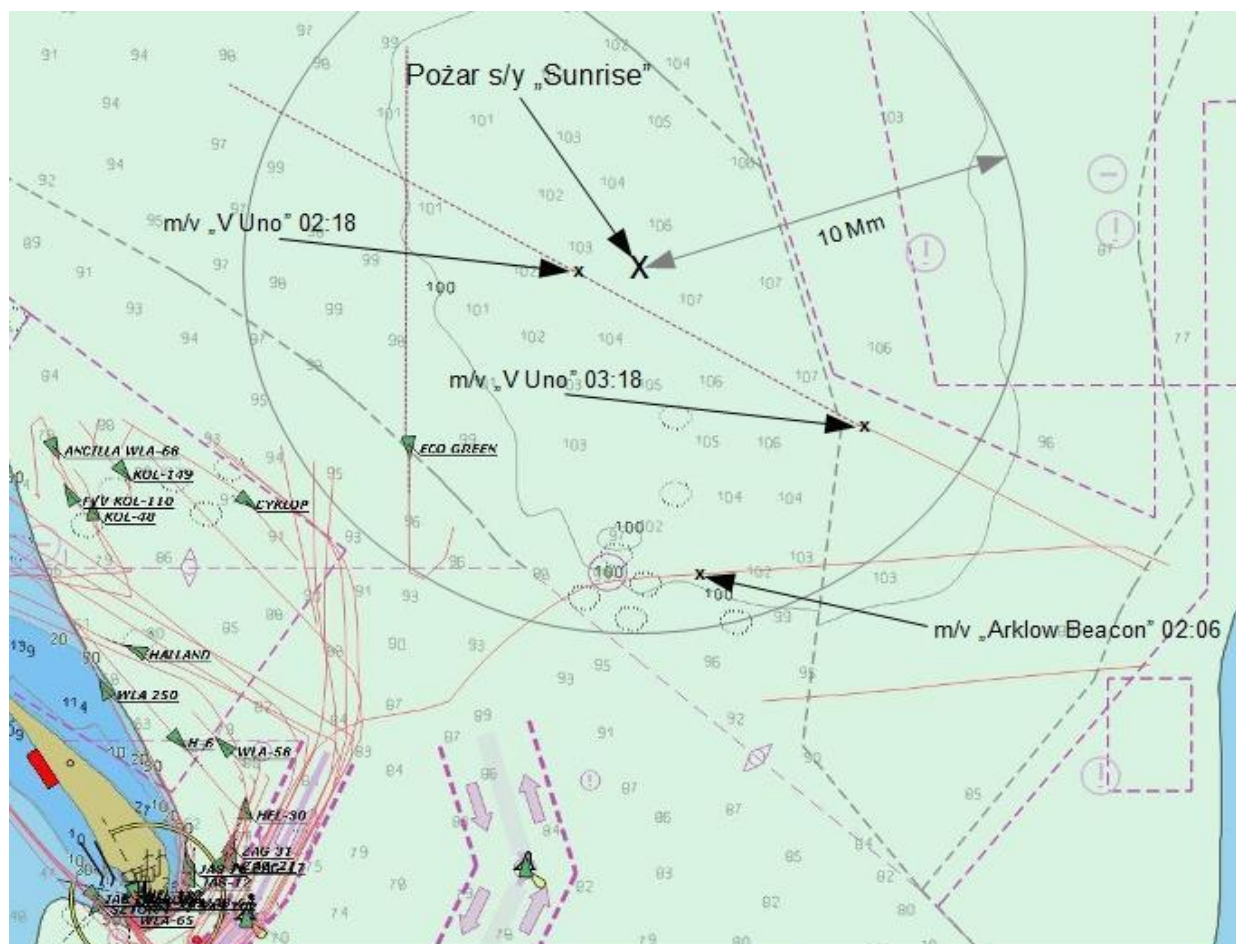
Po opuszczeniu jachtu około godz. 03:15 rozbitek skutecznie wystrzelił dwie rakiety spadochronowe. W tym czasie ogień zaczął obejmować cały jacht i płomienie mogły być widoczne z większej odległości. Według zapisów sygnałów AIS w pobliżu nie było jednostek, które mogłyby zauważyć ogień czy rakiety ze względu na lekkie zamglenie i na położenie miejsca pożaru z tyłu trawersu płynących nie bliżej niż 8 Mm jednostek. Masowiec m/v „V Uno” (bandera maltańska) minął jacht „Sunrise” w bezpośredniej bliskości, prawdopodobnie jeszcze w początkowej fazie pożaru, gdy ogień nie był widoczny, a jacht nie wzywał jeszcze pomocy.

Rysunek 3. Jednostki w rejonie w godz. 02:00 - 06:30 (źródło: SWIBŻ).

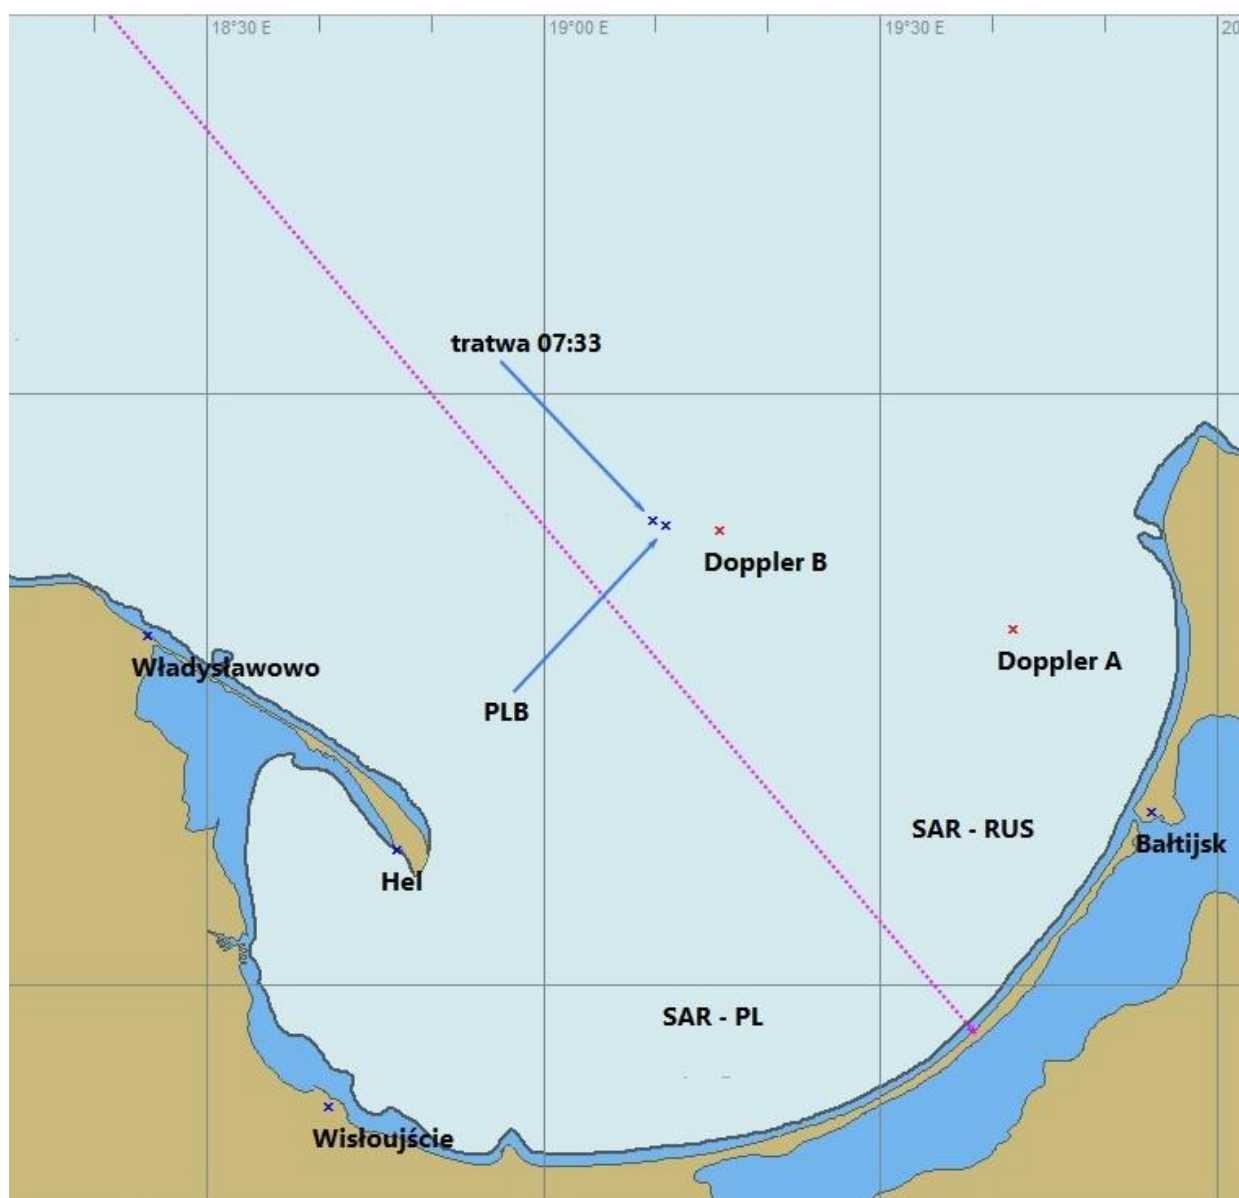
Zadanie postawione dla statku ratowniczego „Sztorm” o godz. 06:00 wskazywało jako obiekt poszukiwań jacht „Quick Linever” na pozycji podanej telefonicznie SMS z tratwy, różniącej się o 8 kbl od pozycji PLB i o około 3 kbl od pozycji na jakiej faktycznie podjęto rozbitka. Pozycja podana w SMS pochodziła z telefonu satelitarnego rozbitka.

Rysunek 4. Pozycje powiadomień Cospas-Sarsat i pozycja podjęcia ratwy.

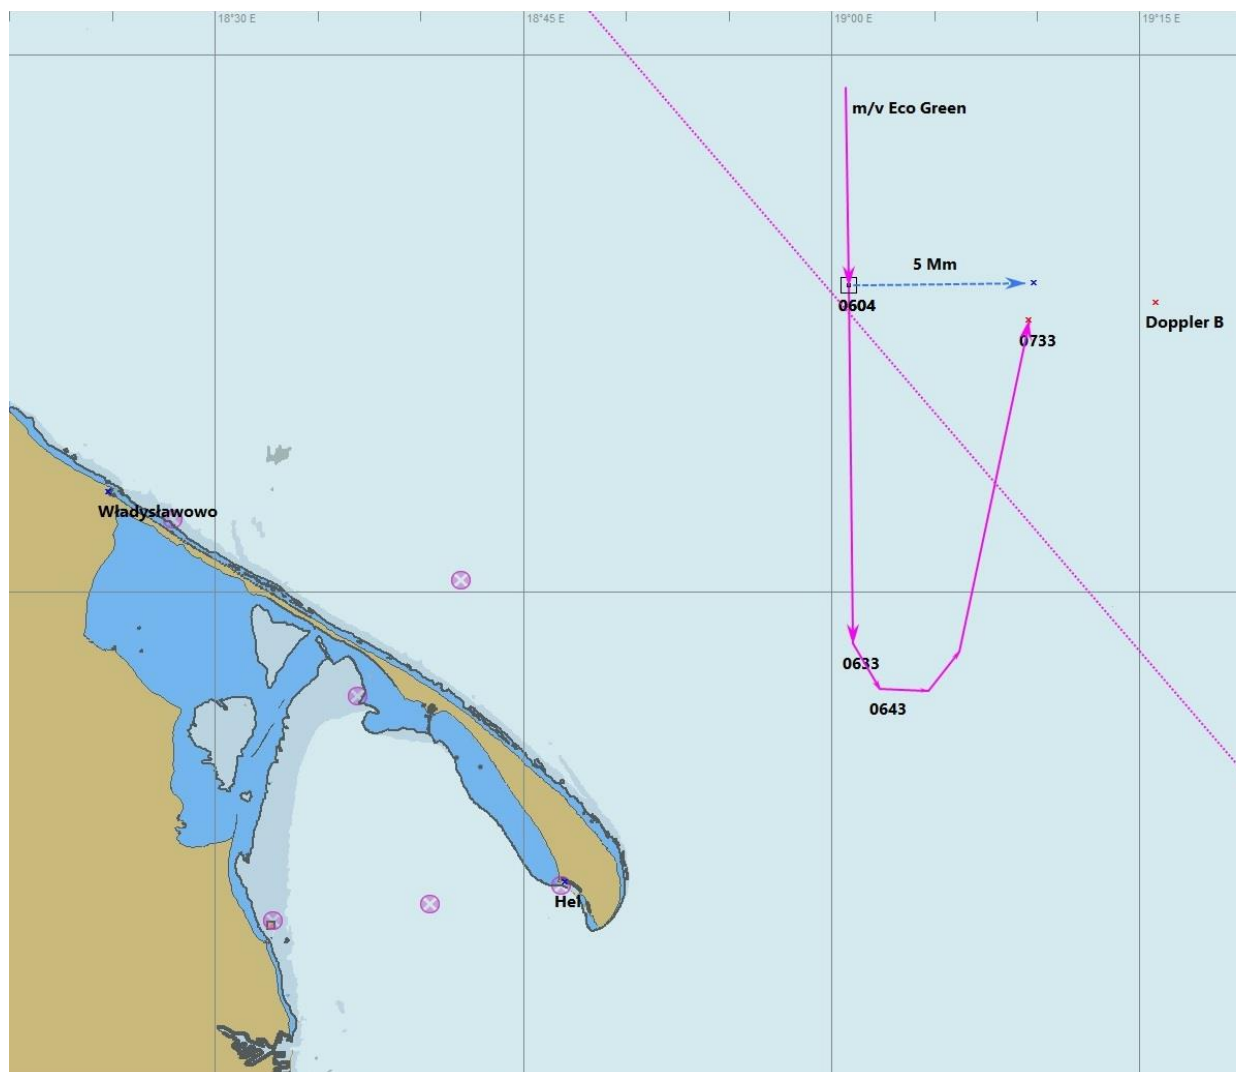
Rysunek 5. Trasa m/v "Eco Green" po zgłoszeniu odbioru "Distress" o godz. 06:03.

Podsumowując opóźnienia w dotarciu do rozbitka należy część z nich uznać za nieuniknione a część jako zbędne. I tak MRCK Gdynia potrzebowało 35 minut na analizę komunikatów Cospas-Sarsat oraz odszukanie danych. W tym czasie równocześnie obsługiwano łączność telefoniczną z ARCC i VTS.
