# **PAŃSTWOWA KOMISJA BADANIA WYPADKÓW MORSKICH**

## **RAPORT KOŃCOWY WIM 16/15**

**JACHT ŻAGLOWY „ZJAWA IV”**

ewakuacja załogi i holowanie jachtu w wyniku przecieku kadłuba i awarii silnika  
w dniu 1 czerwca 2015 r.

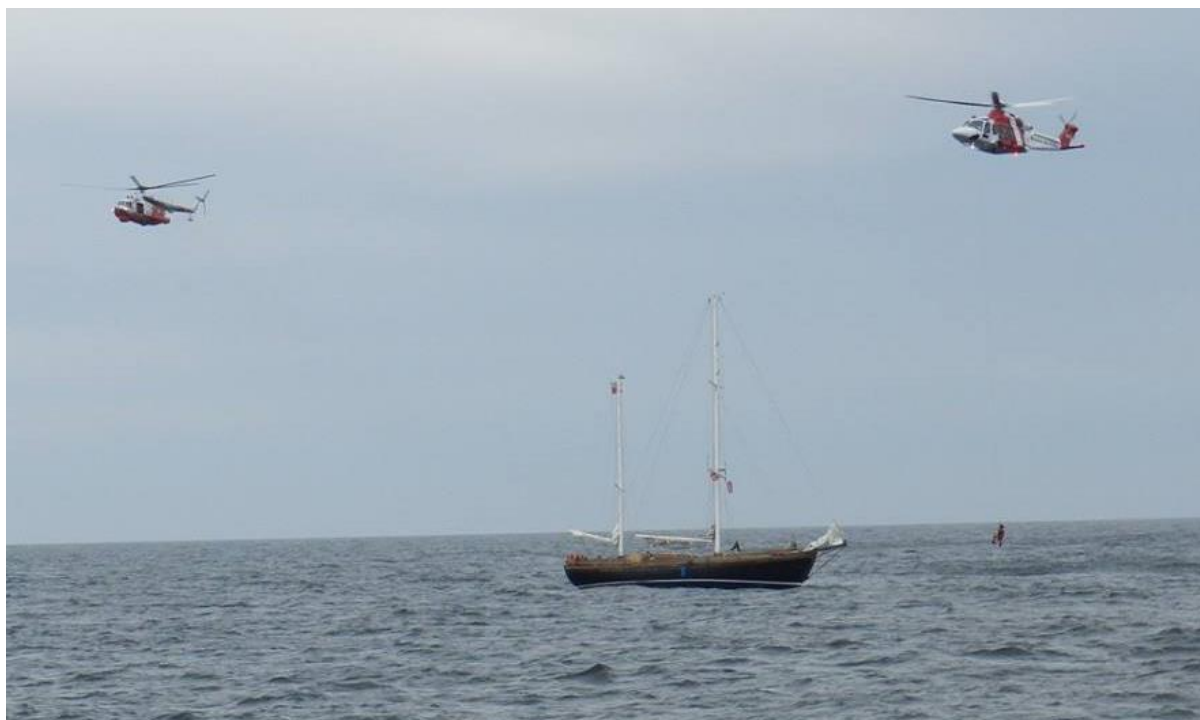
W celu ewakuacji załogi jachtu, z Darłowa wystartował helikopter SAR Mi-14, który przybył na miejsce zdarzenia o godz. 17:05. Krótco przedtem nad jachtem pojawił się szwedzki helikopter SAR, z którego na pokład „Zjawy IV” zszedł ratownik i dostarczył dodatkową pompę do usuwania wody.

*Zdjęcie nr 2. Helikoptery SAR nad jachtem „Zjawa IV”*

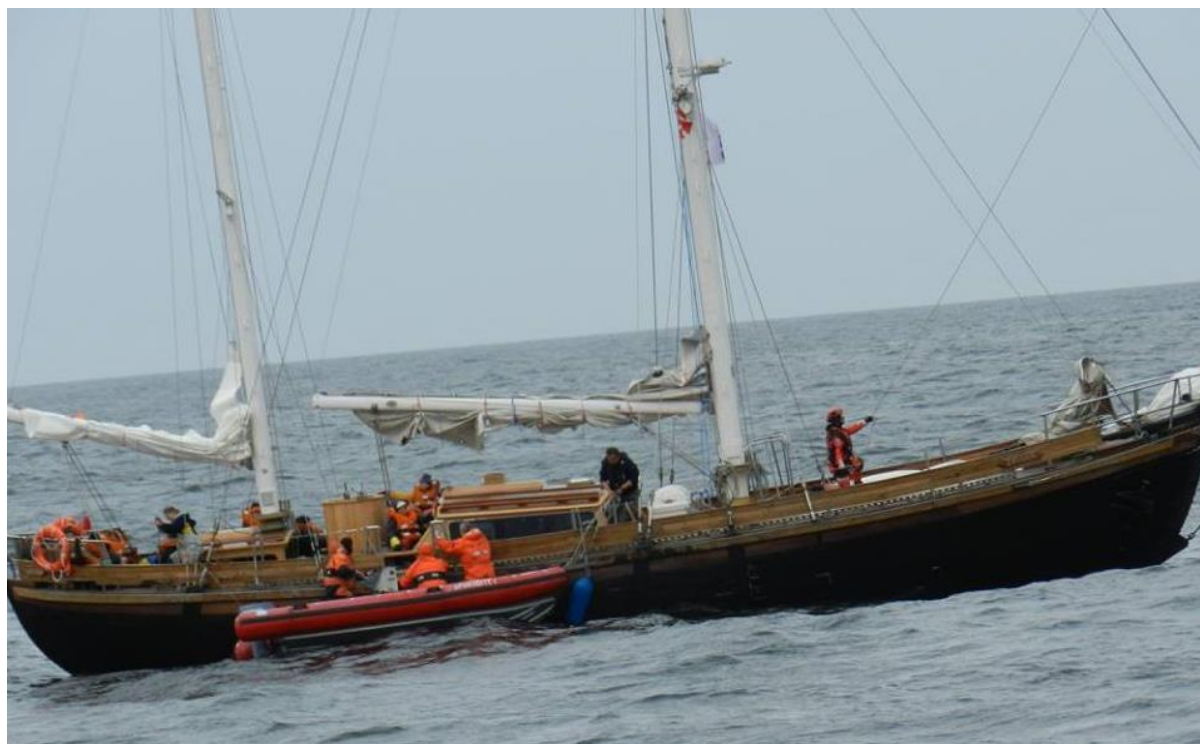
Z uwagi na niemożność podjęcia ludzi przez helikopter wprost z pokładu jachtu oraz brak kombinezonów ratowniczych i ograniczenia ruchowe części załogi, uniemożliwiające zejście ludzi do wody, kapitan postanowiła ewakuować załogę przy użyciu łodzi RIB ze statku „Aphrodite I”, który dotarł już na miejsce zdarzenia.

*Zdjęcie nr 3. Ewakuacja załogi szkolnej z jachtu „Zjawa IV”*

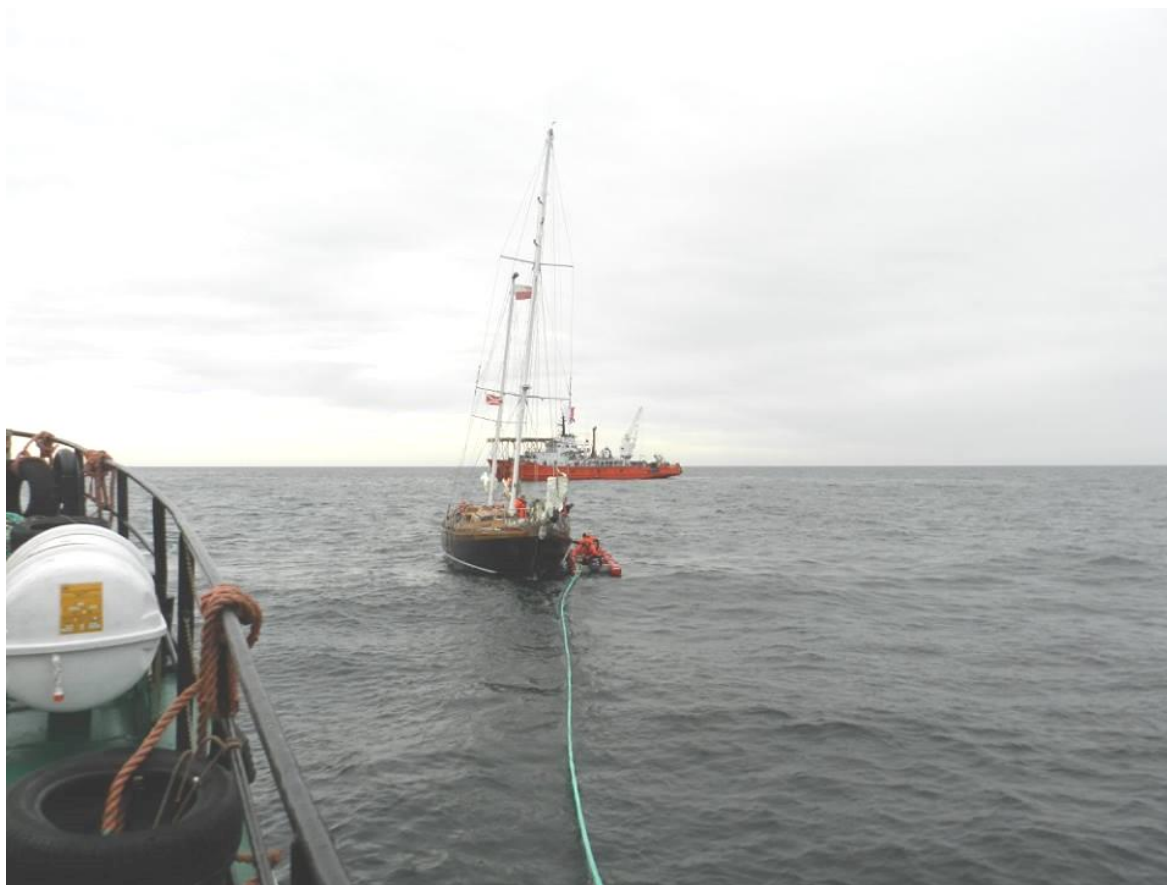
Ze statku „St. Barbara” na „Zjawę IV” również przybyło dwóch mechaników, by podjąć próbę naprawy układu wydechowego w celu wykorzystania własnego napędu jachtu, ale ze względu na brak części i materiałów niezbędnych do naprawy skuteczne działanie nie było możliwe. W tej sytuacji, po telefonicznej konsultacji z armatorem jachtu, podjęto decyzję o holowaniu „Zjawy IV” do Władysławowa przez statek „Aphrodite I”.

*Zdjęcie nr 4. Podawanie holu na jacht „Zjawę IV”*

Pęknięcie kompensatora kolektora wydechowego, spowodowane przedłużającym się utrzymywaniem wysokich obrotów silnika i związanym z tym wzrostem temperatury, przyczyniło się do konieczności holowania jachtu do portu.
