PAŃSTWOWA KOMISJA BADANIA  
WYPADKÓW MORSKICH

# RAPORT KOŃCOWY

## 50/15

### **JACHT ŻAGLOWY ALBORAN XIX SABOR**

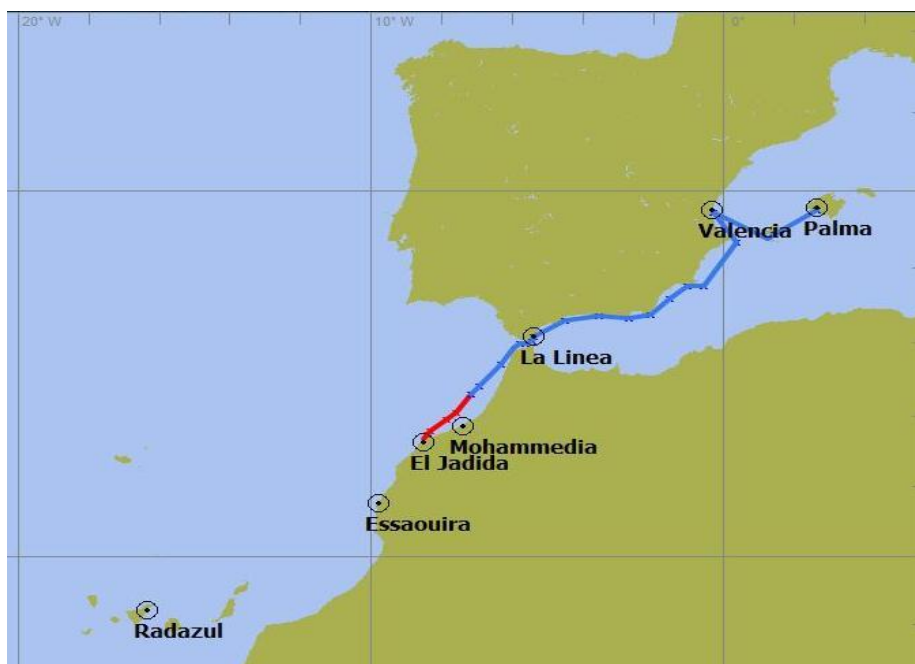
Rysunek nr 1. Trasa rejsu jachtu „Alboran XIX Sabor”; kolorem czerwonym oznaczono odcinek przebyty przez jacht po awarii silnika

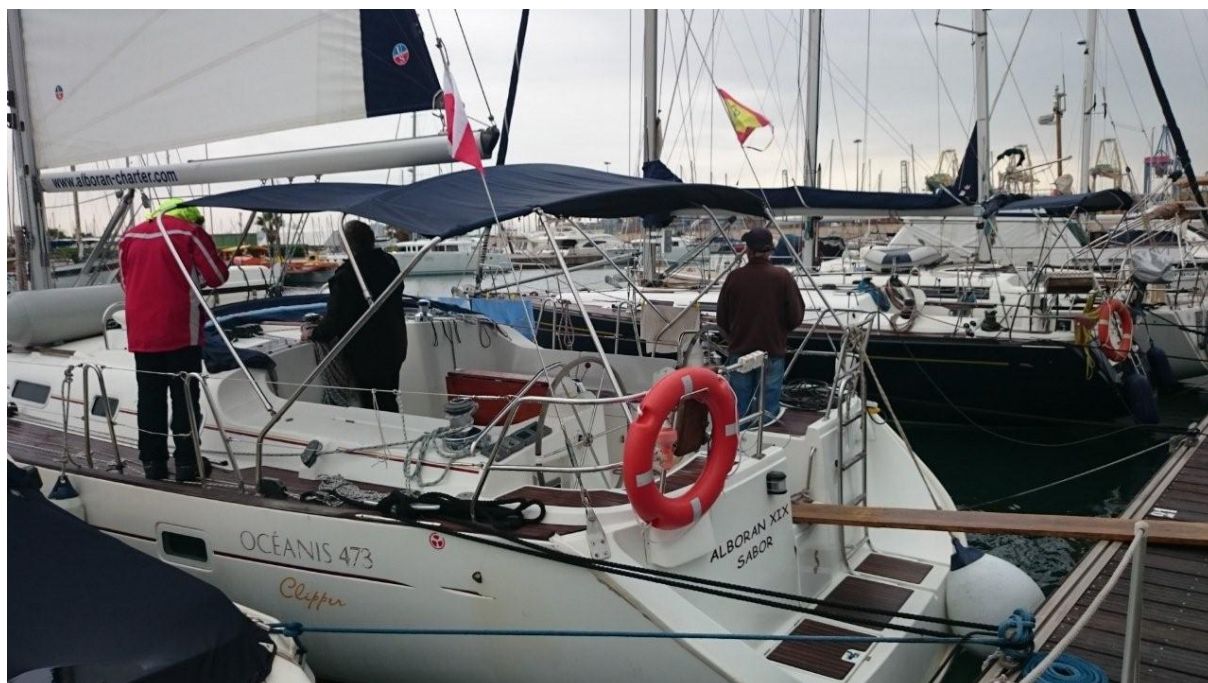
*Zdjęcie 1. Jacht „Alboran XIX Sabor”*

Na jachcie było jedno koło ratunkowe z linką, umieszczone w stelażu na koszu rufowym, gotowe do rzucenia (zdjęcie nr 1).

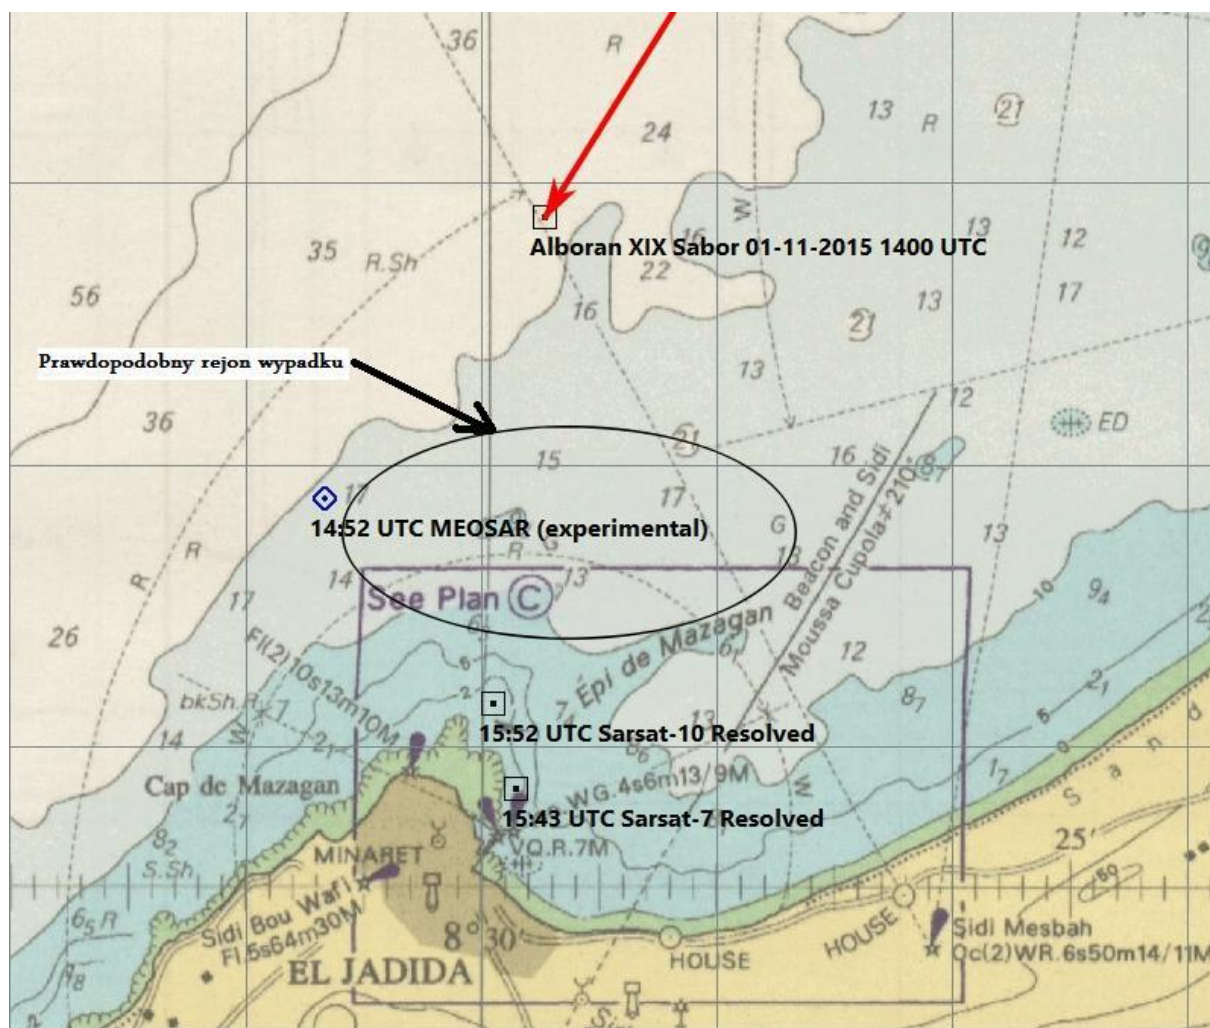
Rysunek nr 2. Rejon wypadku; fragment mapy Admiralicji nr BA 862

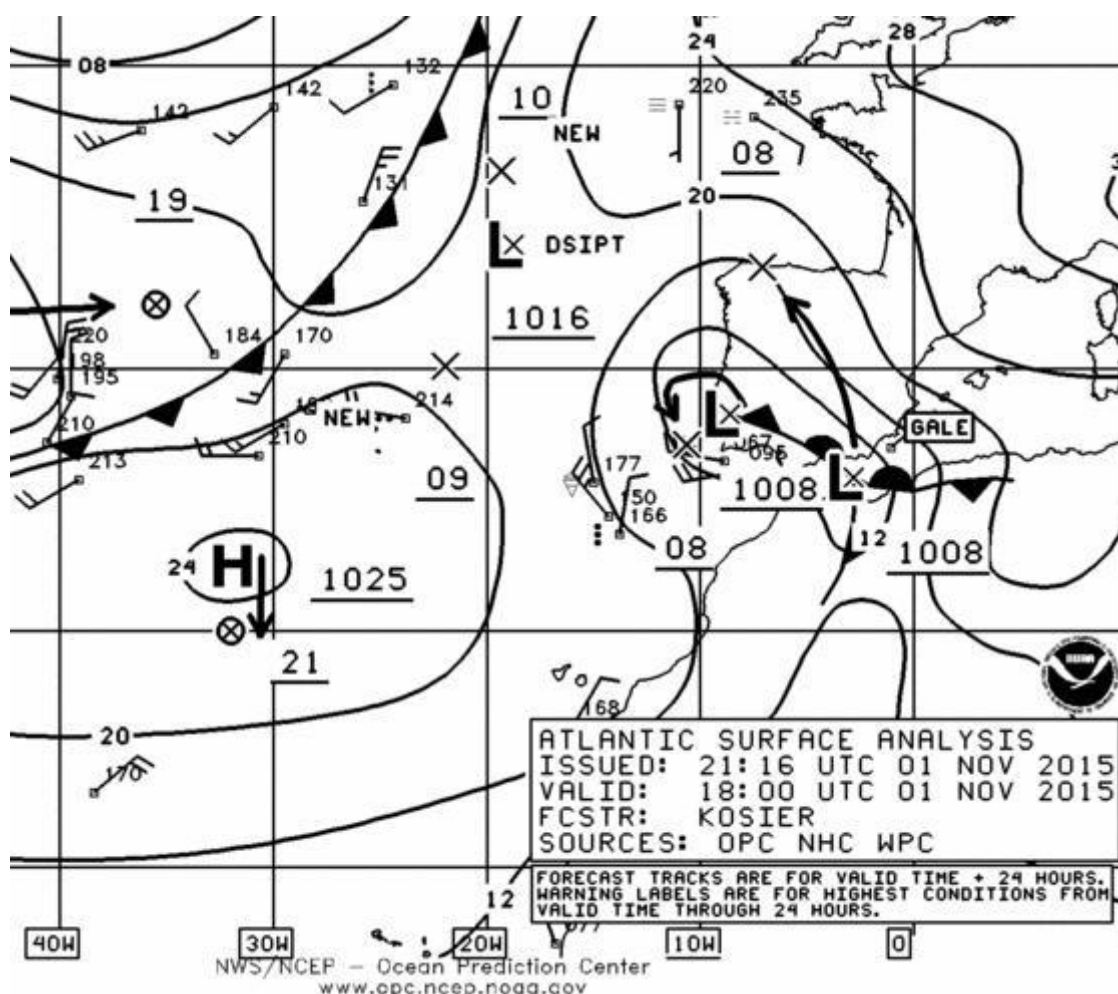
Zmiany wiatru i rozkołys były powodowane przemieszczającym się dalej na północy sztormowym niżem.

Rysunek nr 4. Sytuacja baryczna w dniu 1 listopada 2015 r. o godz. 19:00 czasu jachtowego;  
źródło: NWS/NCEP Ocean Prediction Center

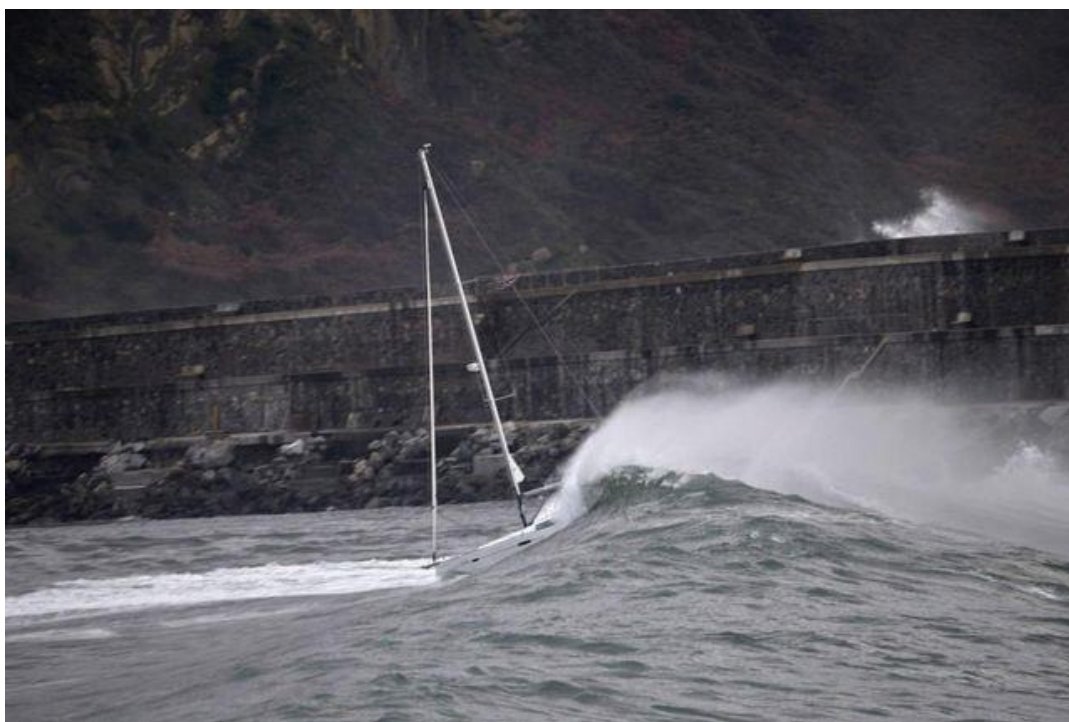
*Zdjęcie 2. Fala dogania idący na silniku jacht typu Oceanis 46*

*Zdjęcie 3. Jacht zostaje obrócony burtą i przechylony o kąt 45°*

W ilustrowanym wyżej przypadku jacht nie został całkowicie przewrócony, ale sprzyjały temu dwa czynniki: jacht szedł na silniku, co zmniejszyło względną prędkość uderzenia i przyjmował falę dokładnie z rufy, przez pewien czas zachowując sterowność.

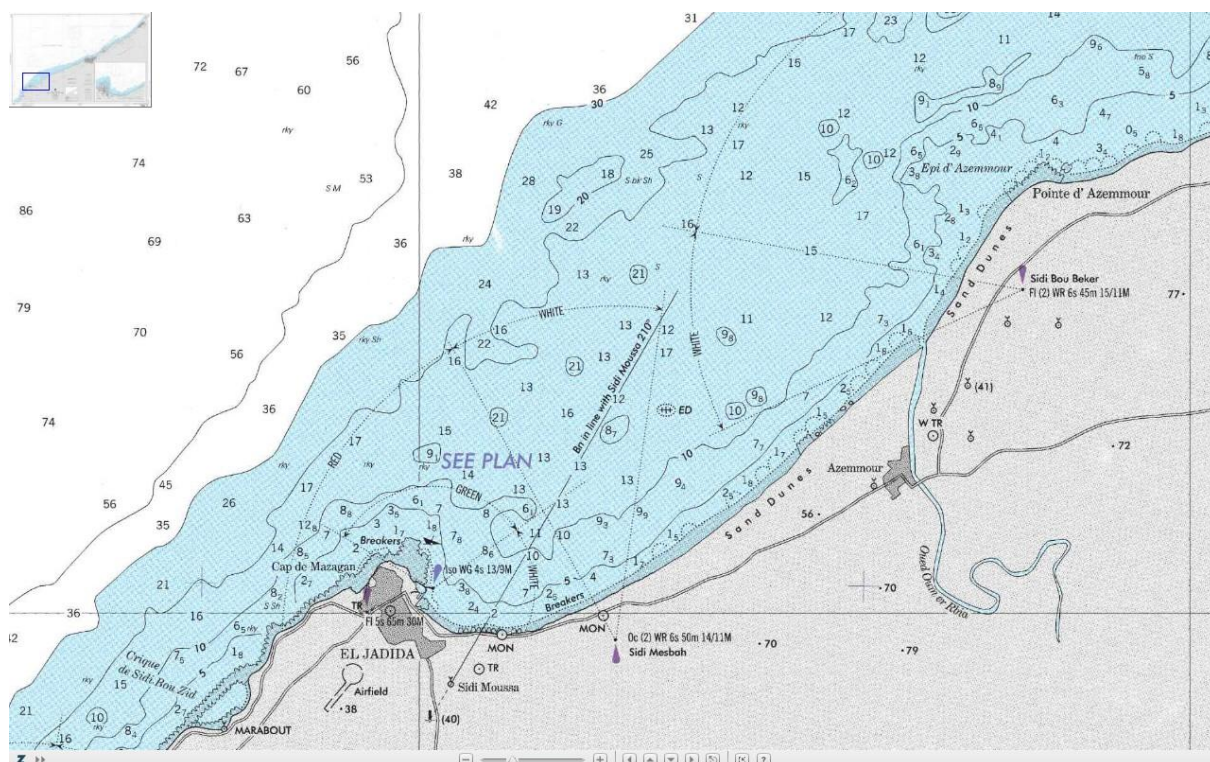
Rysunek nr 10. Fragment amerykańskiej mapy papierowej NGA 51220

Podejście według namiaru na kopułę grobowca i stawę nabieżnika Sidi Moussa zaleca także mapa NGA 51220<sup>25</sup> (rysunek nr 10).

Nie decydując się na samodzielne wejście bez silnika do portu lub na kotwiczowisko jacht położył się w dryf pod żaglami. Zapisy kursów w dzienniku jachtowym wskazują, że nastąpiło to już o godz. 04:00 w dniu 1 listopada 2015 r., ale pozycję obserwowaną w tym dniu odnotowano dopiero o godz. 10:00. Z raportu służb marokańskich wynika, że jako miejsce wypadku odnotowały one  $\varphi = 33^{\circ} 19,755' N$  i  $\lambda = 008^{\circ} 29,450' W$ , czyli ostatnią pozycję zapisaną w dzienniku jachtowym na godz. 15:00 (czasu jachtowego), a wypadek miał miejsce około godz. 15:40. Marokański raport wskazuje, że w miejscu zdarzenia występowały skaliste spłylenia.
