PAŃSTWOWA KOMISJA BADANIA  
WYPADKÓW MORSKICH

# RAPORT KOŃCOWY

## 34/15

### **JACHT ŻAGLOWY QUARK**

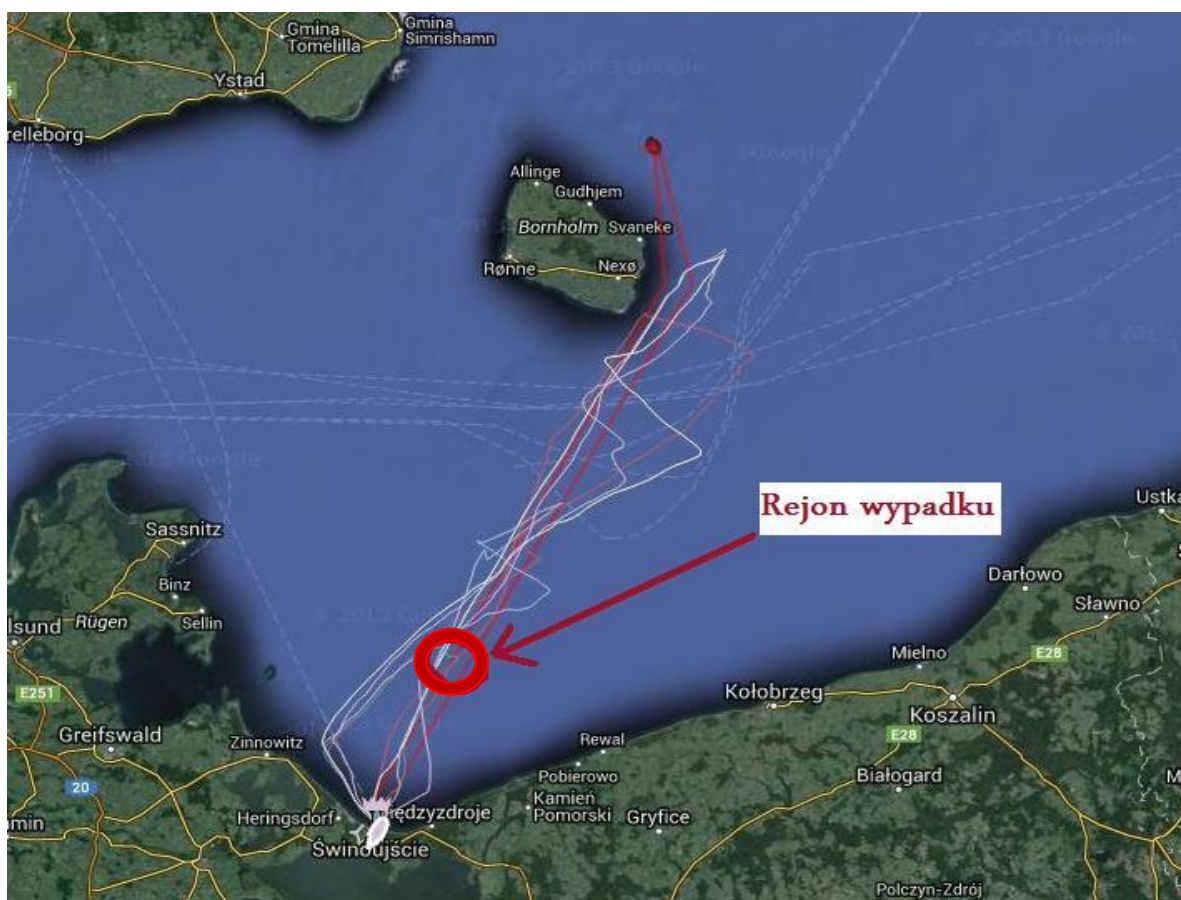
Rysunek 1. Trasa zawodów, ślady drogi jachtów typu „Setka” i rejon wypadku

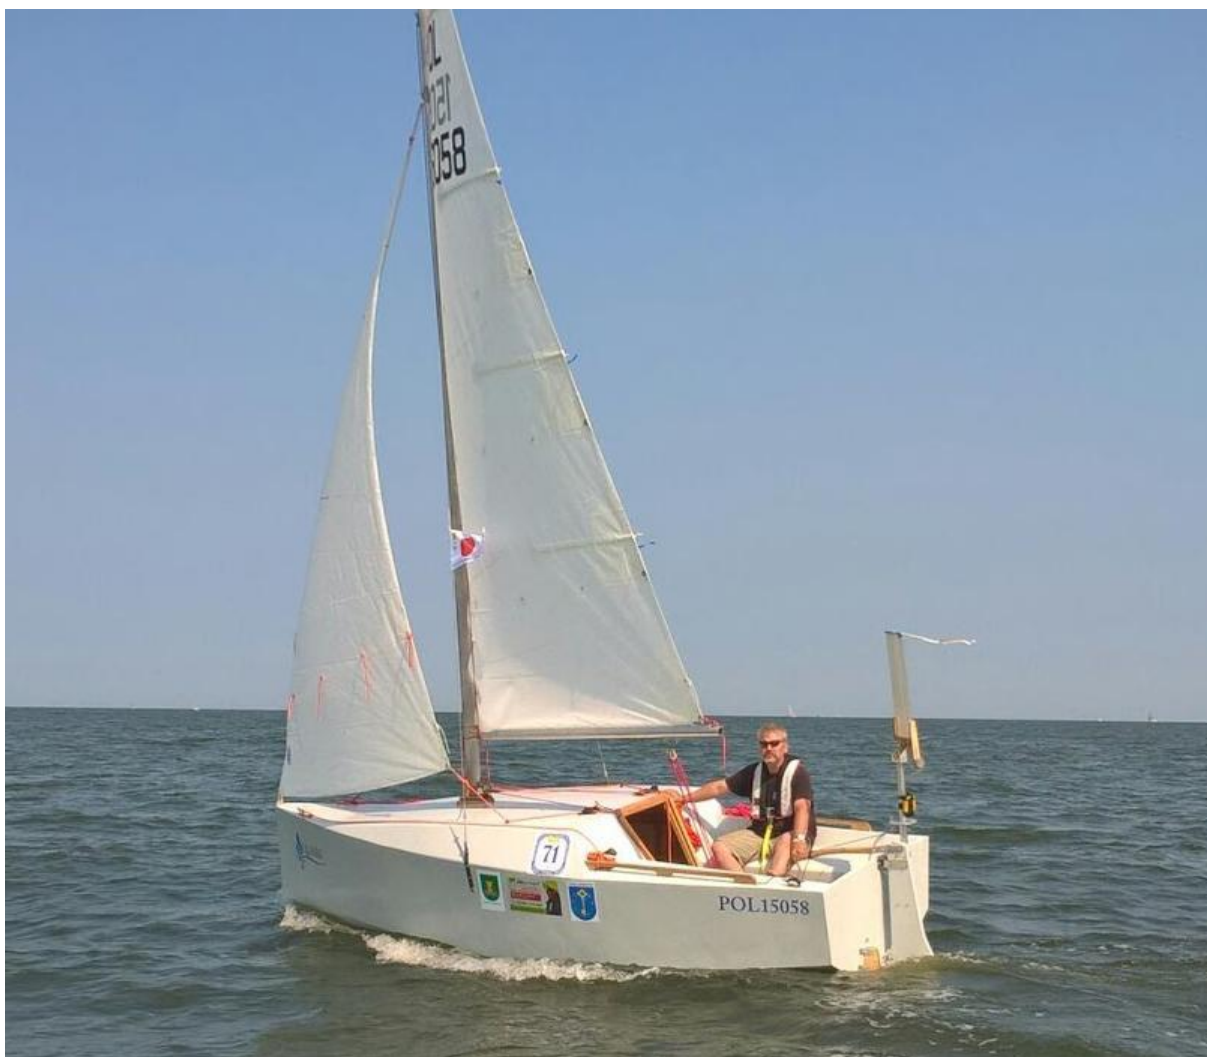
*Zdjęcie nr 1. Jacht „Quark” na starcie (autor zdjęcia nieznany)*

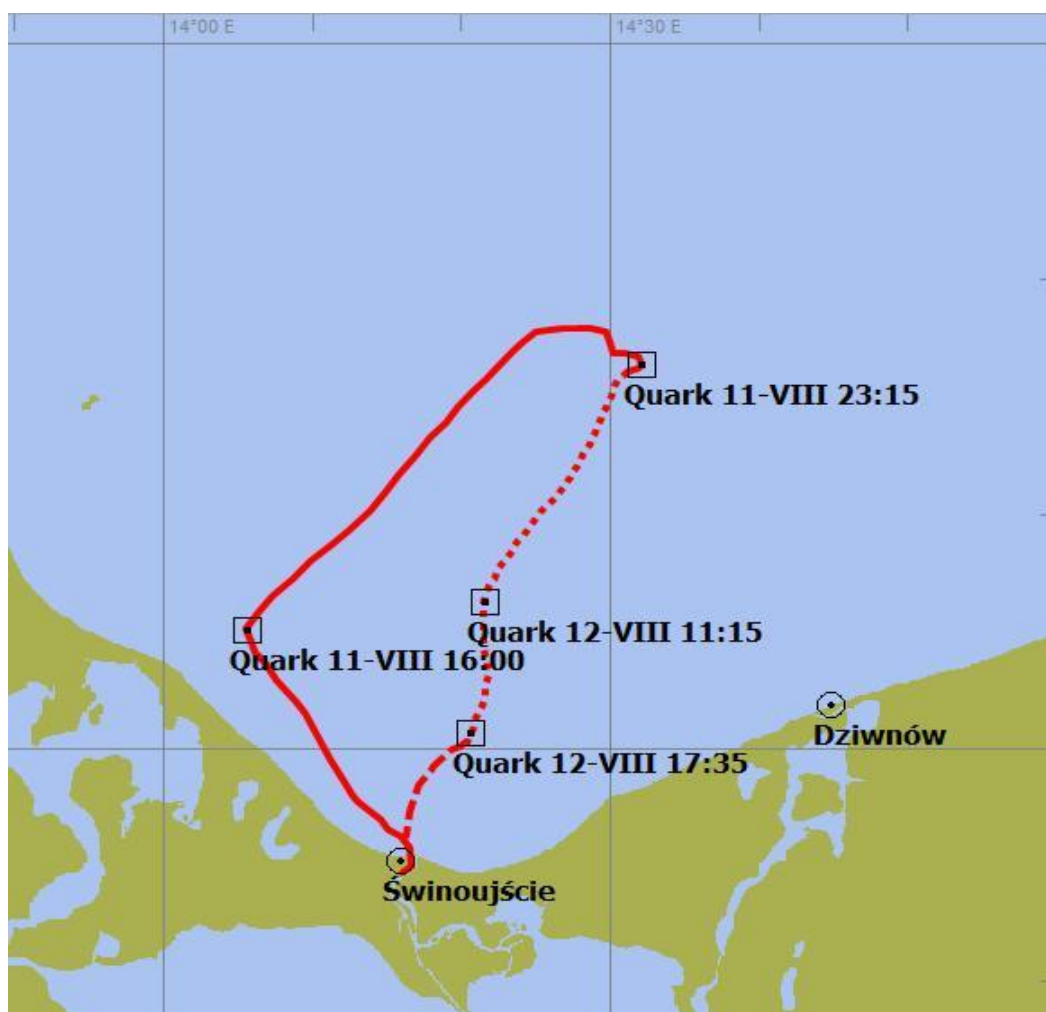
Po godz. 22:00 jacht wykonał kilka zwrotów w odstępach 30-60 minut i następnie zaczął posuwać się (najprawdopodobniej dryfować) z szybkością około 1 w kierunku Świnoujścia. Jacht dryfował w ten sposób przez całą noc, aż do popołudnia następnego dnia, co obserwowano na lądzie dzięki stale widocznemu w Internecie obrazowi trackingu<sup>3</sup>.

Rysunek 2. Ślad żeglugi, dryfu i holowania jachtu „Quark”

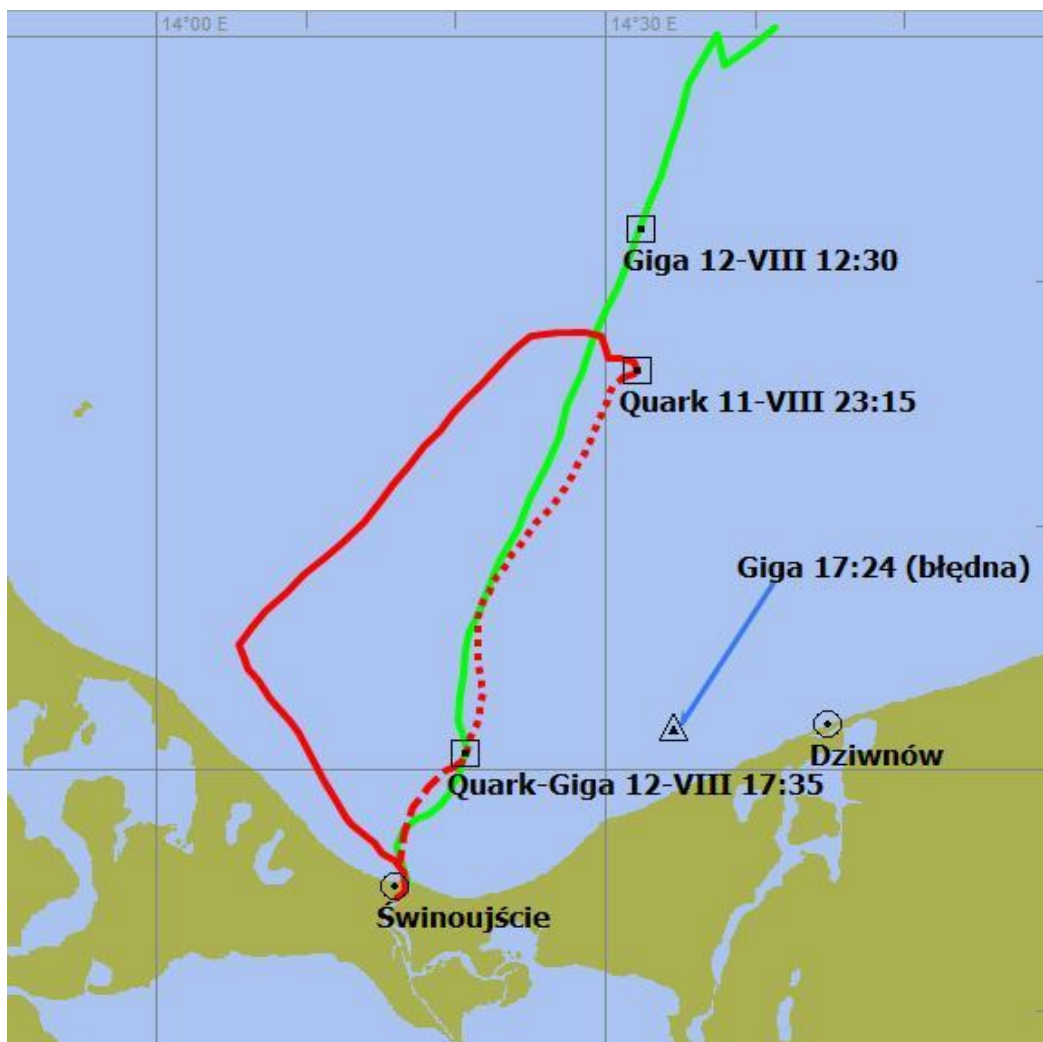
Zbliżając się do „Quarka” kapitan jachtu „Giga” przez telefon komórkowy na bieżąco relacjonował konstruktorowi, że widzi prawą burtę dryfującego jachtu oraz przypiętego do jachtu żeglarza znajdującego się częściowo w wodzie, bez oznak życia. Prawoburtowa wanta „Quarka” była luźna i maszt chwiał się z burty na burtę w miarę przechyłów jachtu na fali.

Rysunek 3. Spotkanie jachtów „Giga” i „Quark” około godz. 17:35 w dniu 12.08.2015

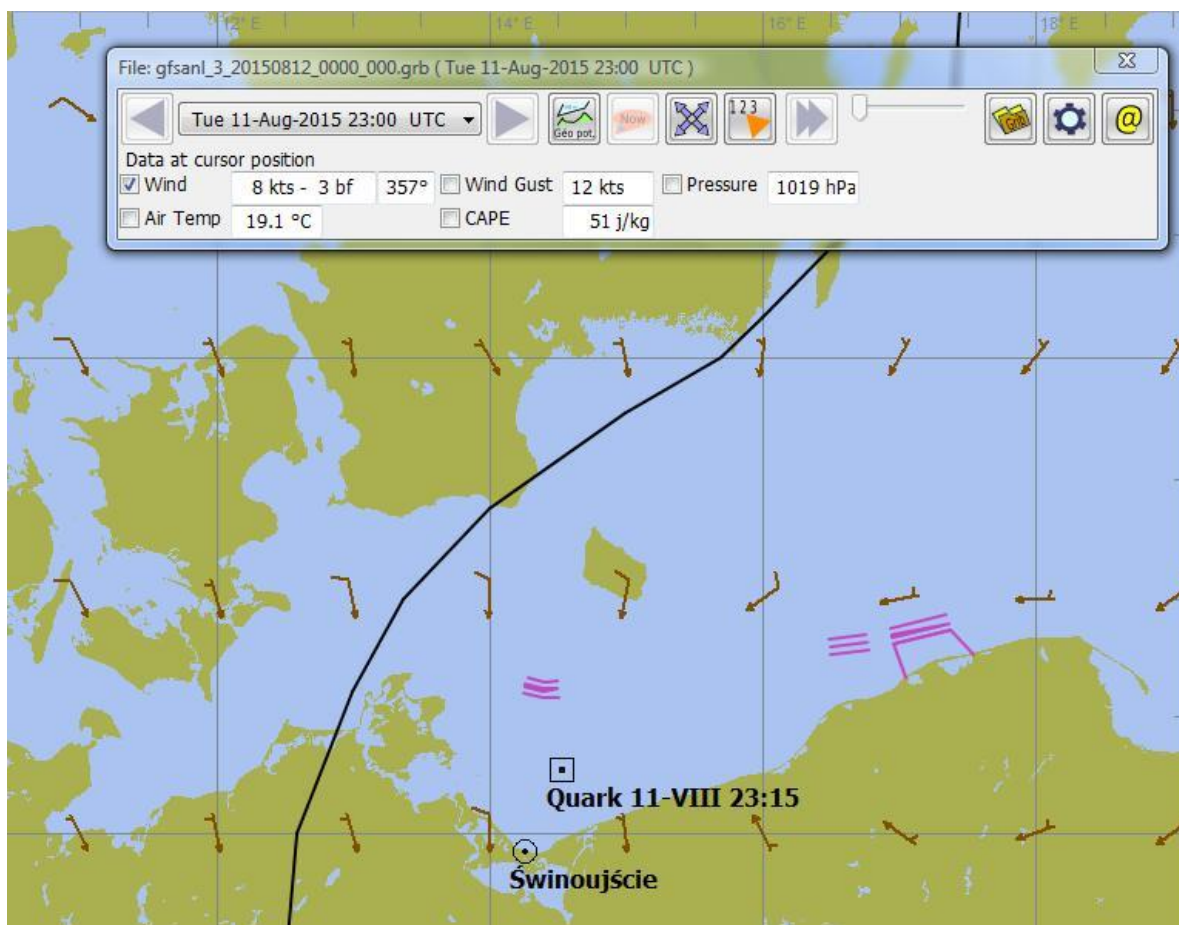
Około północy z 11 na 12 sierpnia 2015 r. w rejonie wypadku wiał wiatr o sile 3° B. Według analizy danych GFS z systemu NOMADS prędkość wiatru wynosiła 8 w, a poddmuchy nie przekraczały 12 w.

Rysunek 4. Warunki wiatrowe w przybliżonym czasie wypadku

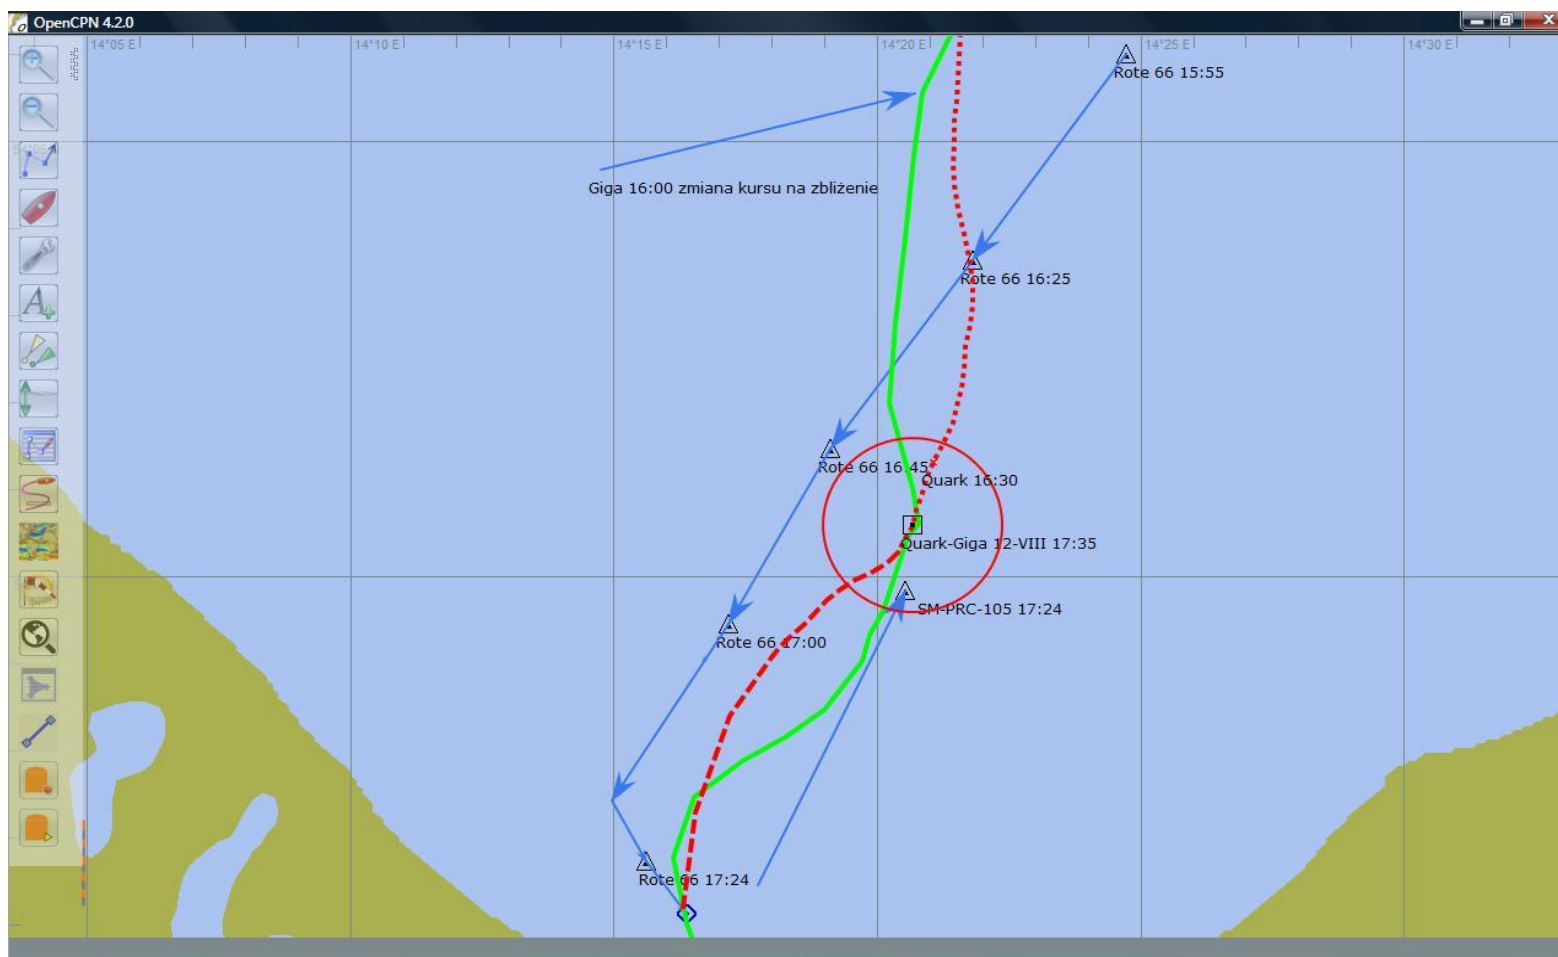
### Ilustracja ruchu innych jednostek przechodzących w pobliżu jachtu „Quark”

Na zdjęciu zobrazowano sytuację nawigacyjną na Zatoce Pomorskiej w dniu 12 sierpnia 2015 r. od około godz. 16:00 (od chwili wejścia w zasięg GSM jachtów Giga i Rote 66). Wolno dryfujący jacht „Quark” wszedł w zasięg GSM około godz. 12:00. Wokół pozycji „Quarka” zaznaczono okrąg o promieniu 1 Mm.
