PAŃSTWOWA KOMISJA BADANIA  
WYPADKÓW MORSKICH

# RAPORT KOŃCOWY

**JACHT ŻAGLOWY  
ZITA**

wypadnięcie za burtę i utonięcie kapitana jachtu  
w dniu 2 października 2015 r. na Morzu Bałtyckim

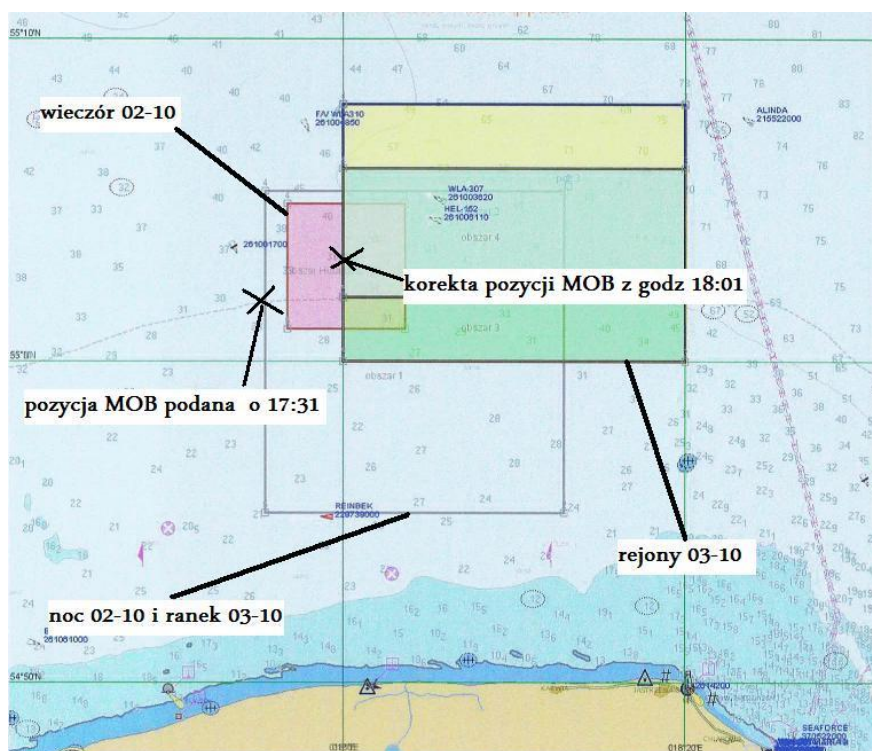
Rysunek 2. Ekran systemu SARCASS z rejonami poszukiwań z 2 i 3 października 2015 r.

Rejon wypadku do godz. 21:23 przeszukiwał statek Służby SAR „Huragan”. Około godz. 20:00 na krótko dołączył do niego statek Służby SAR „Bryza”, ale wobec zagrożenia dla jachtu „Zita”, który zgłaszał brak zdolności do samodzielnej żeglugi z powodu awarii żagli, przecieku i wyczerpania załogi, „Bryzę” skierowano do zabezpieczenia „Zity” w drodze i w wejściu do portu we Władysławowie. O godz. 20:18 z Helu do akcji wyszedł statek SAR „Sztorm”, który prowadził poszukiwania z wykorzystaniem kamery termowizyjnej przez całą noc i w dniu następnym, gdy widzialność na to pozwalała, aż do zakończenia akcji.

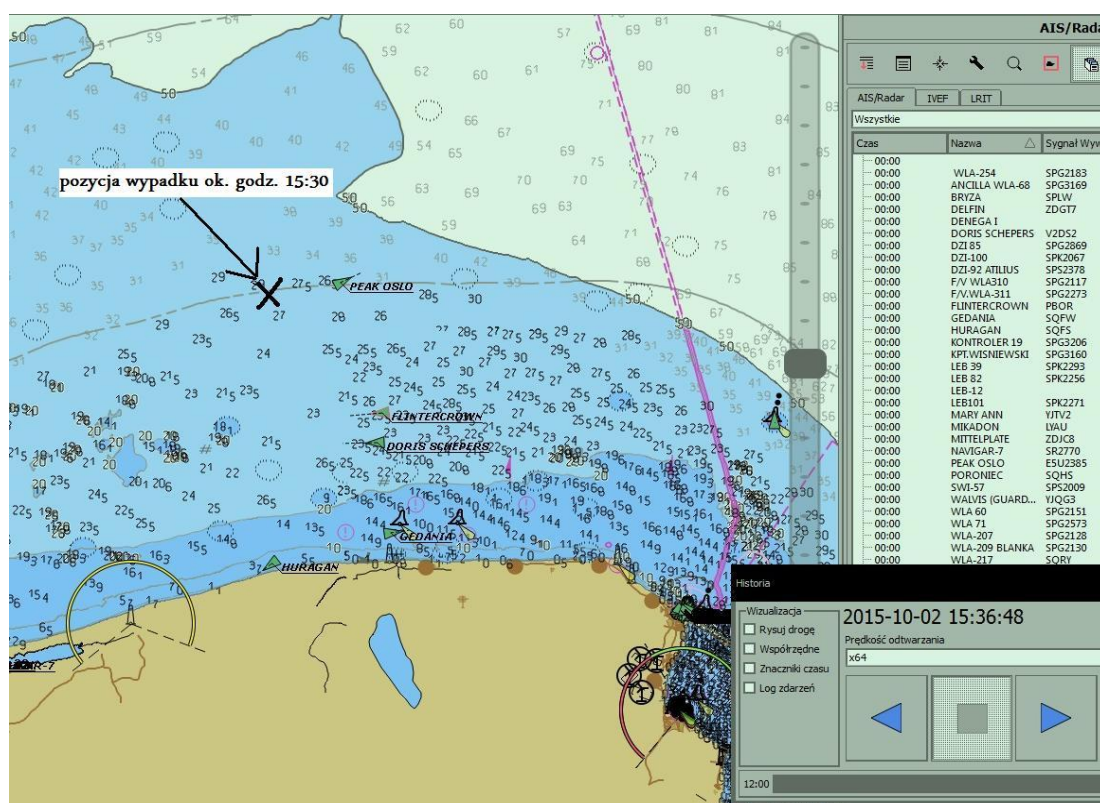
Rysunek 3. Sąsiednie jednostki w chwili wypadku według systemu SWIBZ

Nie wiadomo, dlaczego wezwania radiotelefoniczne nadawane z ręcznej radiostacji pozostały bez odpowiedzi ze strony jednostek znajdujących się w pobliżu. W momencie wypadku najbliższy statek znajdował się w odległości 2-2,5 mili, a w odległości 6 i 7,5 mili znajdowały się dwie inne jednostki (rysunek nr 4). Statek służby SAR „Huragan” był w drodze do Ustki, 11 mil na południe od miejsca wypadku. Nie ulega wątpliwości, że posiadanie i użycie radiotelefonu stacjonarnego lub innego środka alarmowania<sup>4</sup> mogło rozstrzygająco, pozytywnie wpłynąć na skuteczność akcji.

Załoga jachtu „Zita” w swoich działaniach ratowniczych zastosowała zwykłą taktykę polegającą na nadaniu bezwzględnego priorytetu natychmiastowemu podjęciu rozbitka na pokład. Gdyby udało się załodze natychmiast wezwać pomoc, to rozbitek, utrzymywany na wodzie przez kamizelkę, osłonięty kapturem, ciepło ubrany, mógłby przetrwać dłużej, aż do przeprowadzenia bardziej skoordynowanej akcji ratunkowej. Dopuszczenie do uszkodzenia fok, wyczepienie szotów grota, brak właściwego ubioru prowadzący do szybkiego wychłodzenia i osłabienia załogi oraz zalanie wnętrza jachtu bryzgami fal, w konsekwencji sprawiły, że po niepowodzeniu pierwszej próby „Zita” szybko straciła możliwość dalszego skutecznego działania, a nawet samodzielnej żeglugi. Brak odpowiednich środków łączności na jachcie uniemożliwił zaalarmowanie znajdujących się w pobliżu innych jednostek (rysunek nr 3).

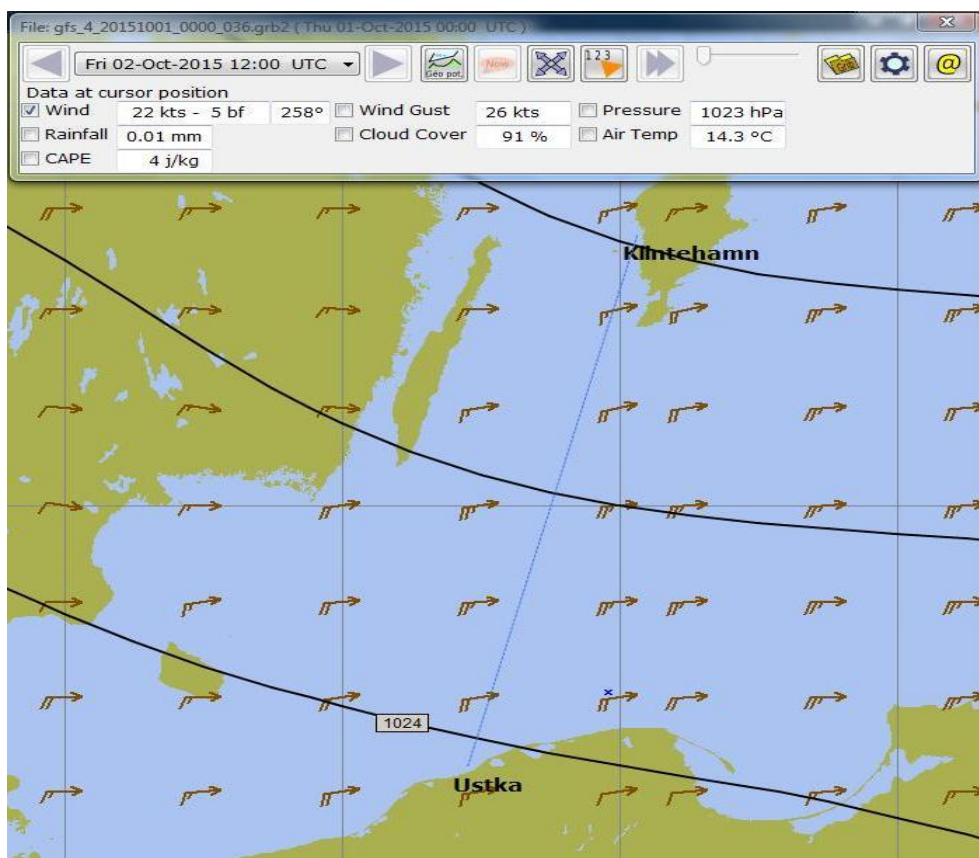
Rysunek 4. Prognoza GFS z dnia 01.10.2015 na popołudnie dnia 02.10.2015

Tej prognozy załoga jachtu „Zita”, będąc na morzu, już nie odebrała, gdyż nie dysponowała odpowiednim odbiornikiem radiowym<sup>10</sup>. Prognozę numeryczną GFS<sup>11</sup> z dnia wyjścia przedstawia rysunek nr 4, na którym dane tabelaryczne odnoszą się do czasu i pozycji wypadku, zaznaczonej na nim symbolem ×.
