# **PAŃSTWOWA KOMISJA BADANIA WYPADKÓW MORSKICH**

## **RAPORT UPROSZCZONY 58/14**

### **JACHT ŻAGLOWY POLONUS**

zdryfowanie jachtu na kamienisty brzeg King George Island na Antarktydzie  
w dniu 22 grudnia 2014 r.

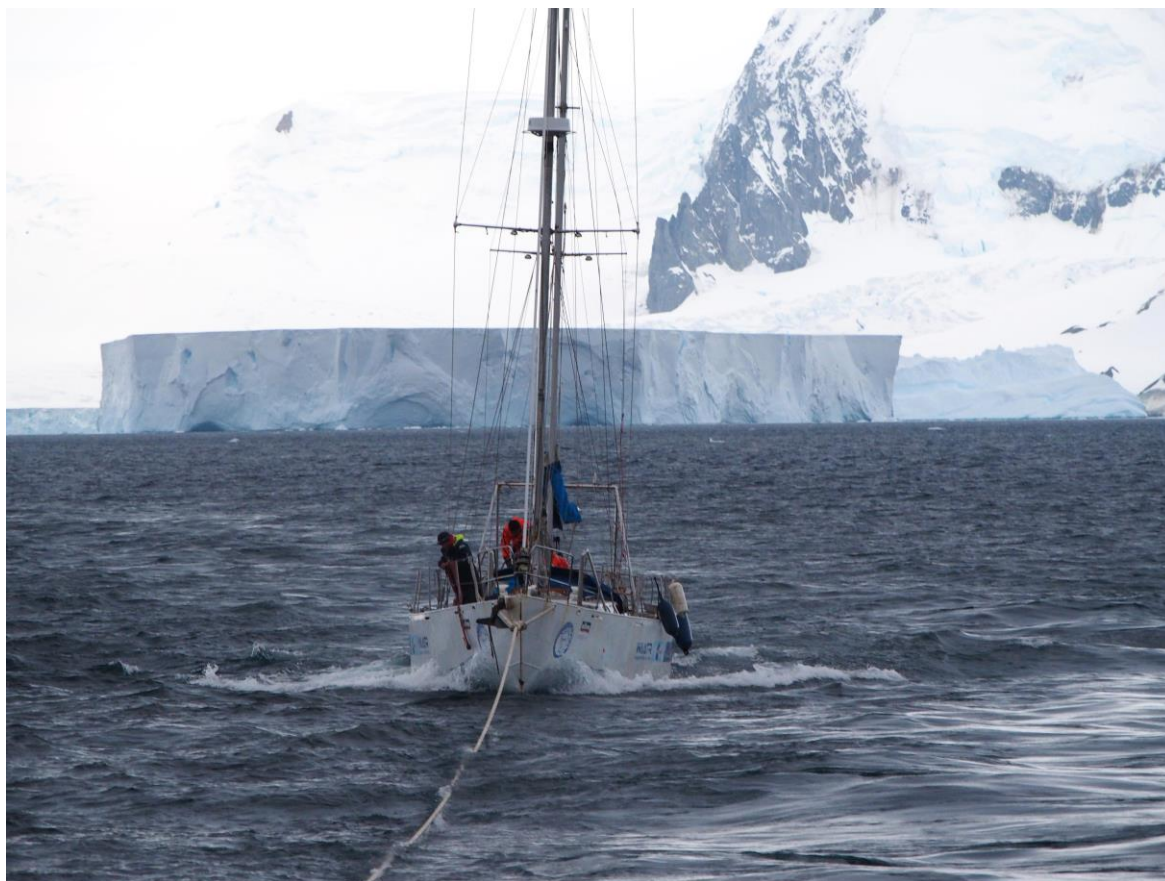
Po 18 godzinach pracy, podaniu 2 połączonych lin, jako holu na okręt patrolowy stojący w odległości około 800 m od jachtu na głębokiej wodzie, rozpoczęto akcję ściągnięcia. Po naprężeniu holu jacht bardzo dynamicznie został przeciągnięty przez około 100 m kamienistego podłoża i odzyskał pływalność. Okazało się jednak, że kadłub jest nieszczelny i woda wchodzi do wnętrza jachtu. Dowódca okrętu patrolowego przekazał na jacht pompę do usuwania wody, wraz z obsługującym ją marynarzem. W dniu 31 grudnia 2014 r. o godz. 20:00 rozpoczęto holowanie jachtu na Zatokę Admiralicji w pobliżu Stacji „Arctowski”.

*Zdjęcie nr 4. Holowanie jachtu „Polonus”*

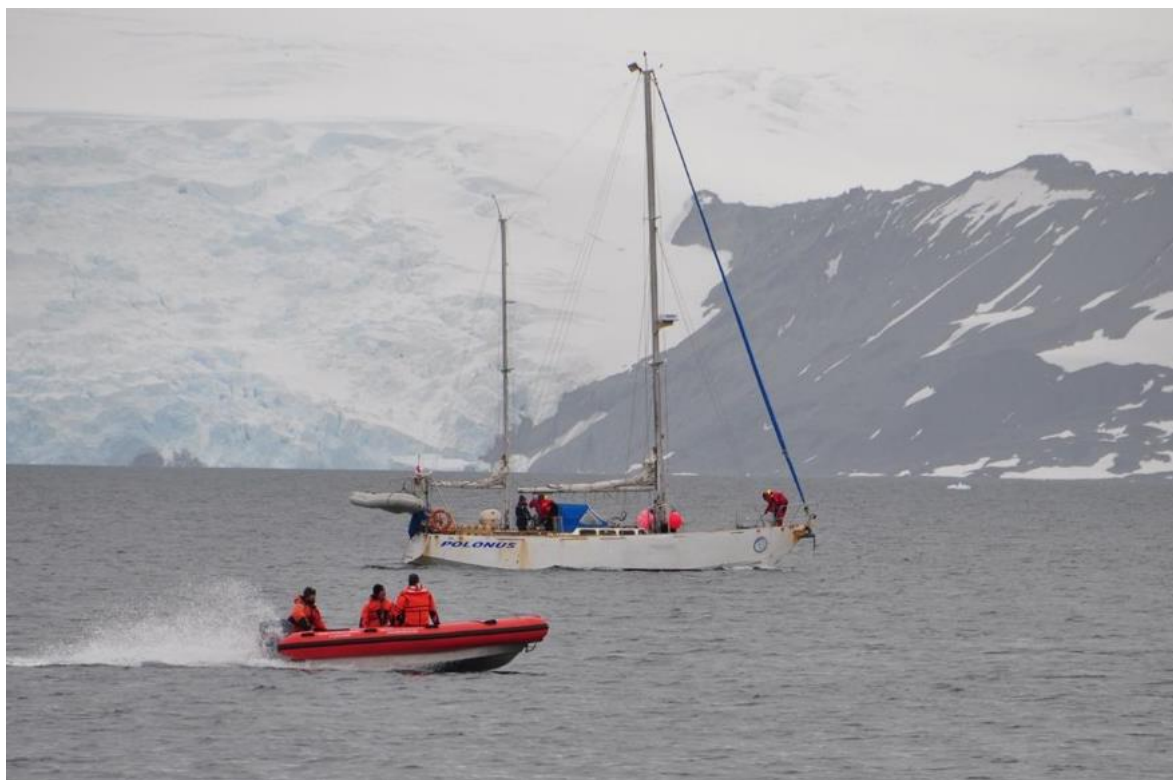
W dniu 13 stycznia 2016 r. wykorzystując kulminację wysokiego pływu oraz pomoc chilijskiego holownika marynarki wojennej ATF „Lautaro”, o godz. 04:00 jacht „Polonus” odzyskał pływerność.

*Zdjęcie nr 8. Jacht „Polonus” ponownie na wodzie po udanej akcji wodowania  
(zdjęcie ze strony internetowej Stacji „Arctowski” [www.arctowski.pl/index.php?p=398](http://www.arctowski.pl/index.php?p=398))*

Po 2 miesiącach wytężonej pracy członków załogi jachtu oraz pomocy polarników ze Stacji „Arctowski” udało się wykonać podstawowe naprawy, od nowa wyposażyc jacht i przygotować go do żeglugi. Po umieszczeniu jachtu na drewnianym „stojaku” przepchnięto go do wody w czasie niskiego pływu (zdjęcie nr 7) i zdecydowano oczekiwać na sprzyjający wysoki poziom wody, aby go zwodować.
